# Full Plus Ekspertiz

## 06EU2793

## Araç Bilgileri

Plaka	06EU2793	Şanzıman Tipi	Otomatik
KM	12132	Yakıt Cinsi	Dizel
Şase	WF0PXXGCHPPS16767	Motor Gücü	84 kw
Marka	Ford	Motor Hacmi	1499cc
Rengi	GRİ	Model	Focus
Sonraki Muayene Tar.	2026-07-13	Model Yılı	2023
Araç Tipi	Sedan (Station Wagon**)	Ruhsat Sahibi	TAN OTO
Kapı Sayısı	5 Kapı

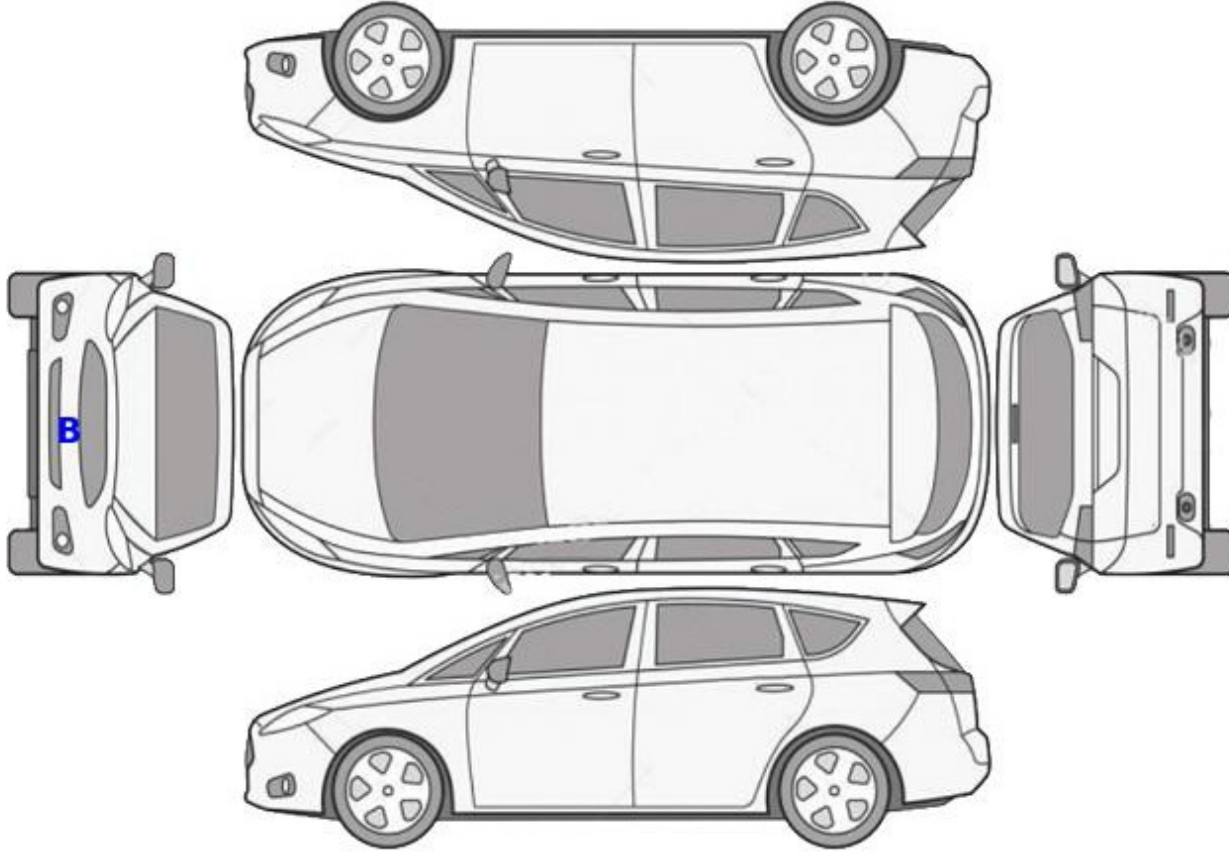
## Kaporta Kontrolü(Değişmiş Boyanmış kontrolü)

B: Boyalı

B/2: Lokal Boyalı

D: Değişmiş

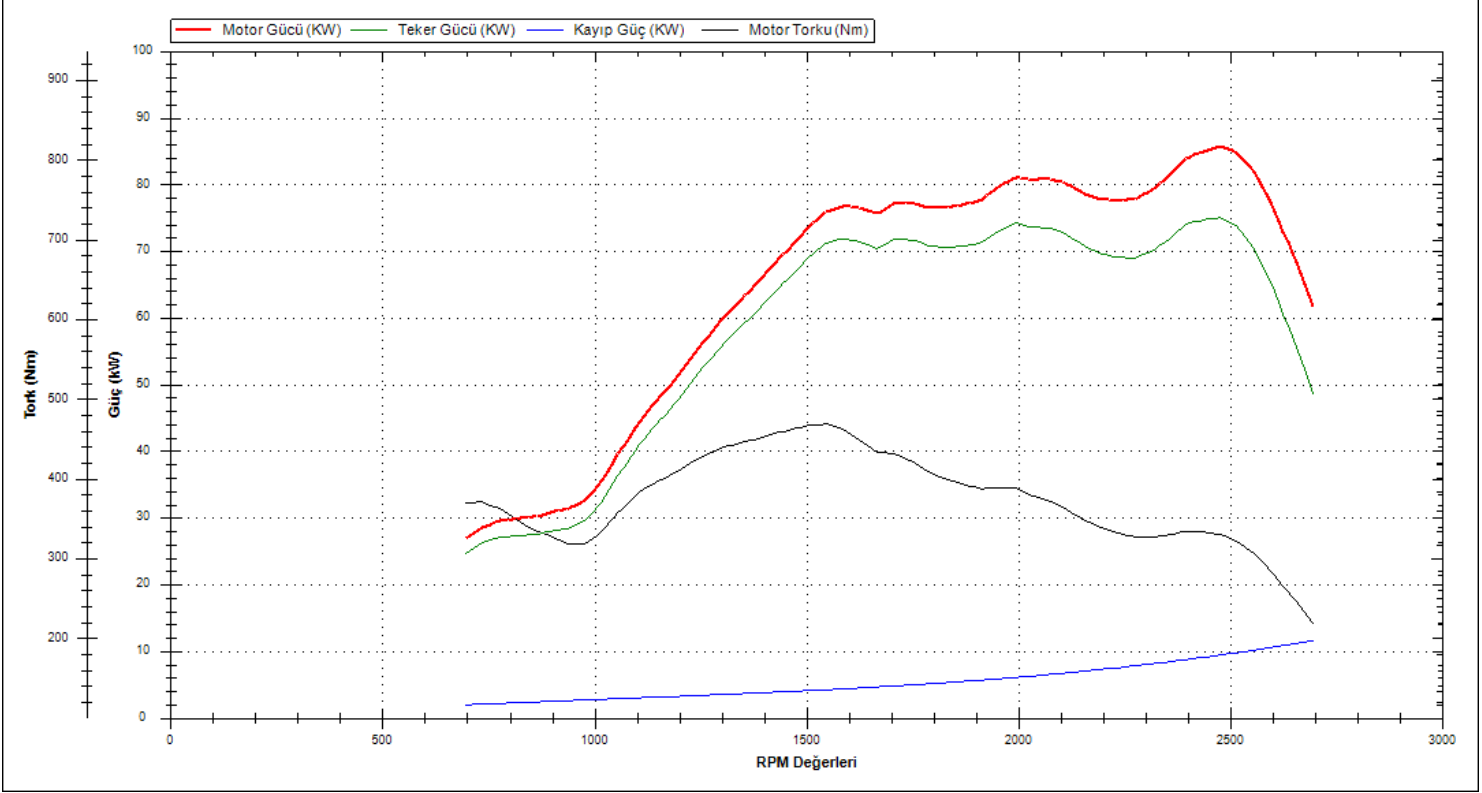
## RPM (Devir/dk) Grafiği

Ölçülen Motor Torku 467 NM	Teker Torku 438 NM	Teker Gücü 74 KW	Test Hızı 148 km/h
Ruhsat Verisi Güç 84 KW	Test Sonucu Güç 85 KW	Kayıp Güç 11 KW	Performans % 100,00

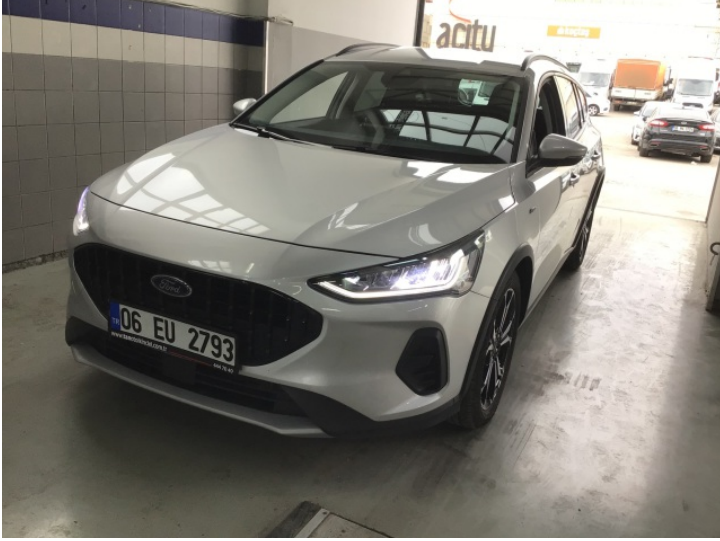
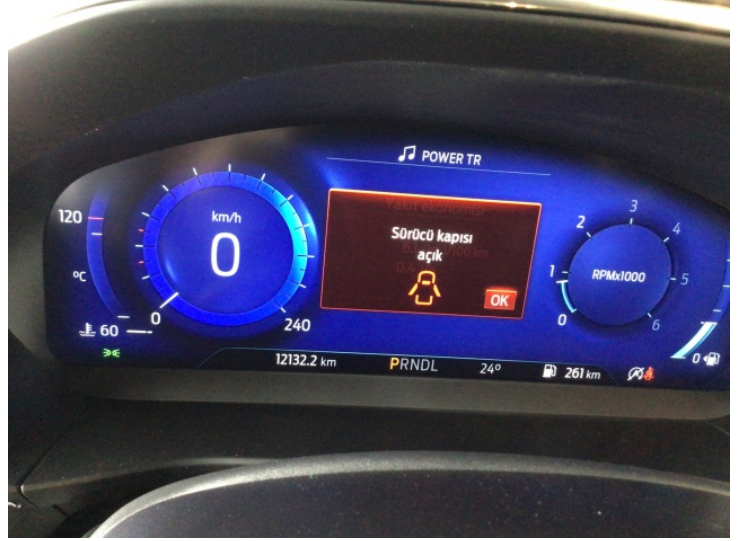
## Araç Resimleri

## Çizik

Tampon, ön, Ön tampon >  
Çizik

Tampon, arka, Arka tampon >  
Çizik

Çamurluk, sol arka, Çamurluk,  
sol arka > Çizik
