Rapor Tarihi: 05.02.2025 10:57
Rapor No: 06-01-1339495
Mersis No: 0309073518100001

Full Plus Ekspertiz

Plaka	06CCJ850	Şanzıman Tipi	Otomatik
KM	152678	Yakıt Cinsi	Dizel
Şase	WF0NXXGCHNLK89773	Motor Gücü	88 kw
Marka	Ford	Motor Hacmi	1499cc
Rengi	GRİ	Model	Focus
Sonraki Muayene Tar.	2025-07-26	Model Yılı	2020
Araç Tipi	Hatchback (Sedan**)	Ruhsat Sahibi	TAN OTO
Kapı Sayısı	5 Kapı

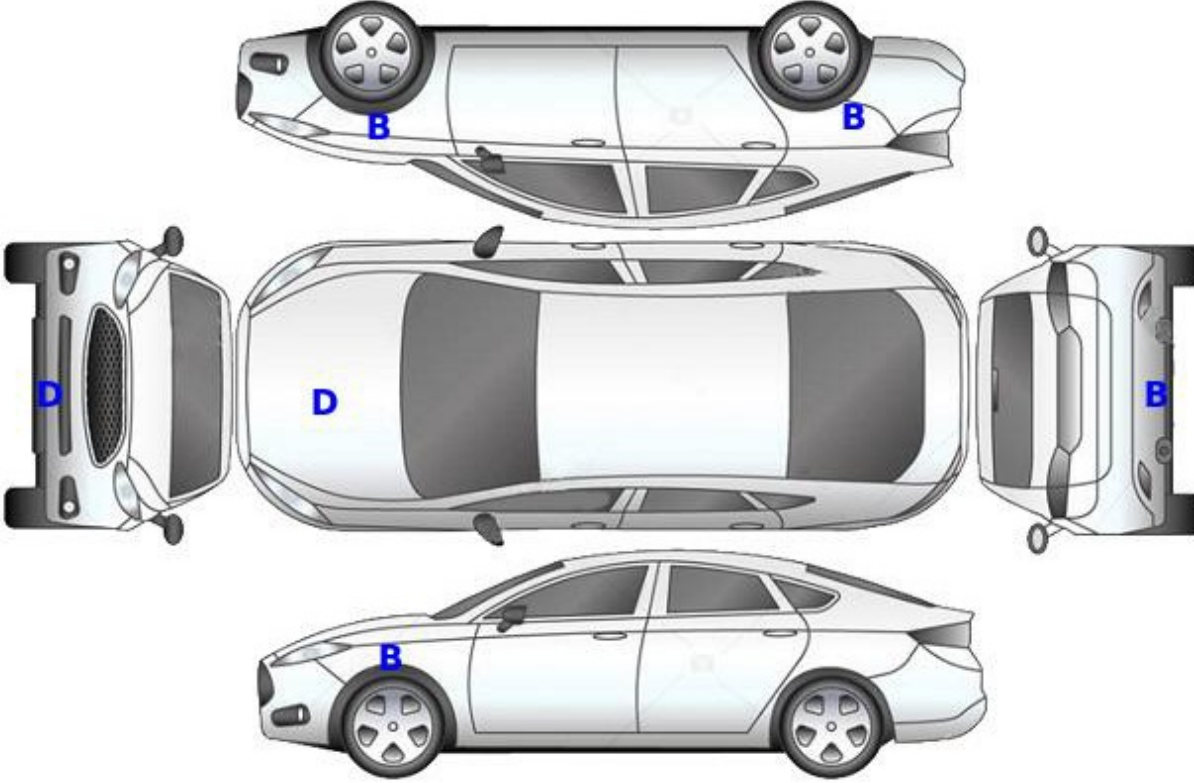
Kaporta Kontrolü(Değişmiş Boyanmış kontrolü)

B: Boyalı

B/2: Lokal Boyalı

D: Değişmiş

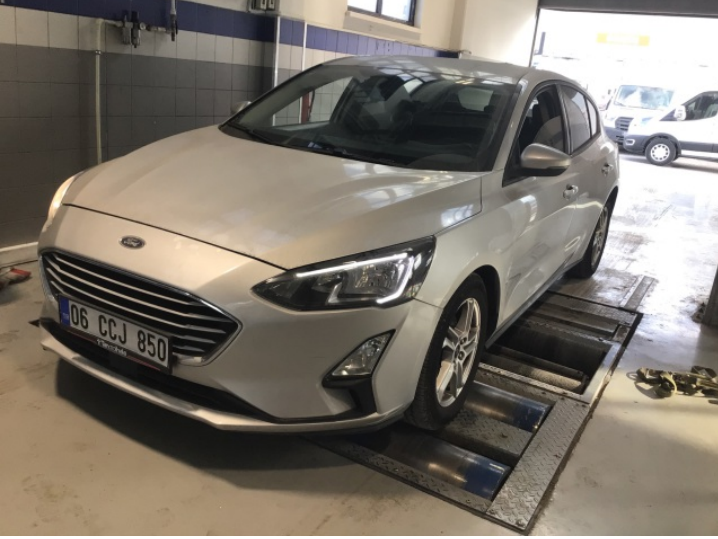
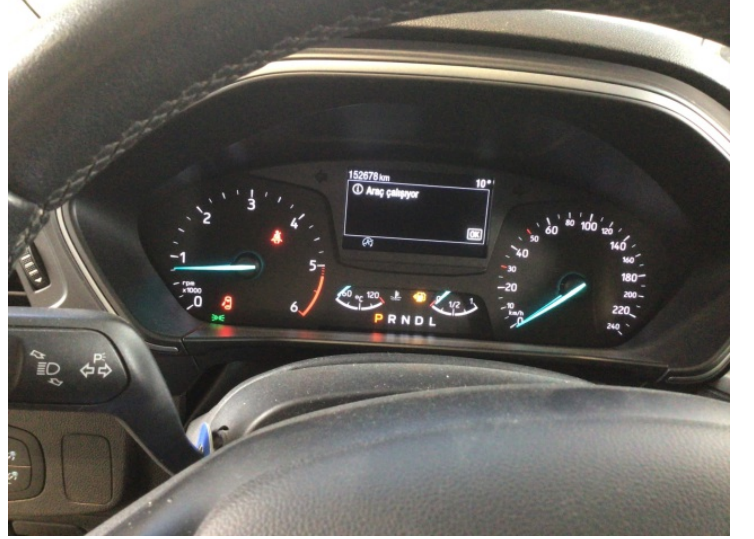
Araç Resimleri

Çizik

Kapı, sağ ön, Kapı, sağ ön >
Çizik

Kapı, sol ön, Kapı, sol ön >
Çizik

Tampon, ön, Ön tampon >
Çizik
