# Full Plus Ekspertiz

## 34DNF737

## Araç Bilgileri

Plaka	34DNF737	Şanzıman Tipi	Otomatik
KM	104459	Yakıt Cinsi	Dizel
Şase	WF0MXXGCHMLY55521	Motor Gücü	88 kw
Marka	Ford	Motor Hacmi	1499cc
Renği	BEYAZ	Model	Focus
Sonraki Muayene Tar.	2025-09-30	Model Yılı	2020
Araç Tipi	Sedan	Ruhsat Sahibi	TAN OTO
Kapı Sayısı	4 Kapı

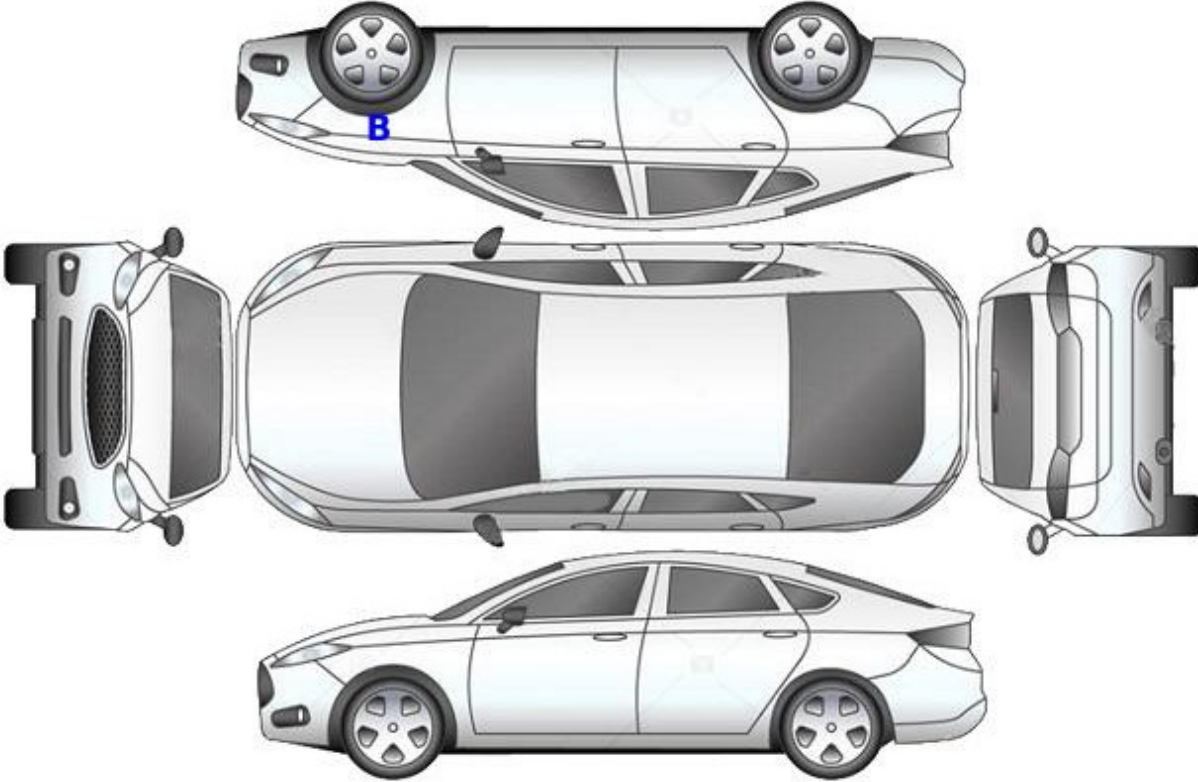
## Kaporta Kontrolü(Değişmiş Boyanmış kontrolü)

**B: Boyalı**

**B/2: Lokal Boyalı**

**D: Değişmiş**

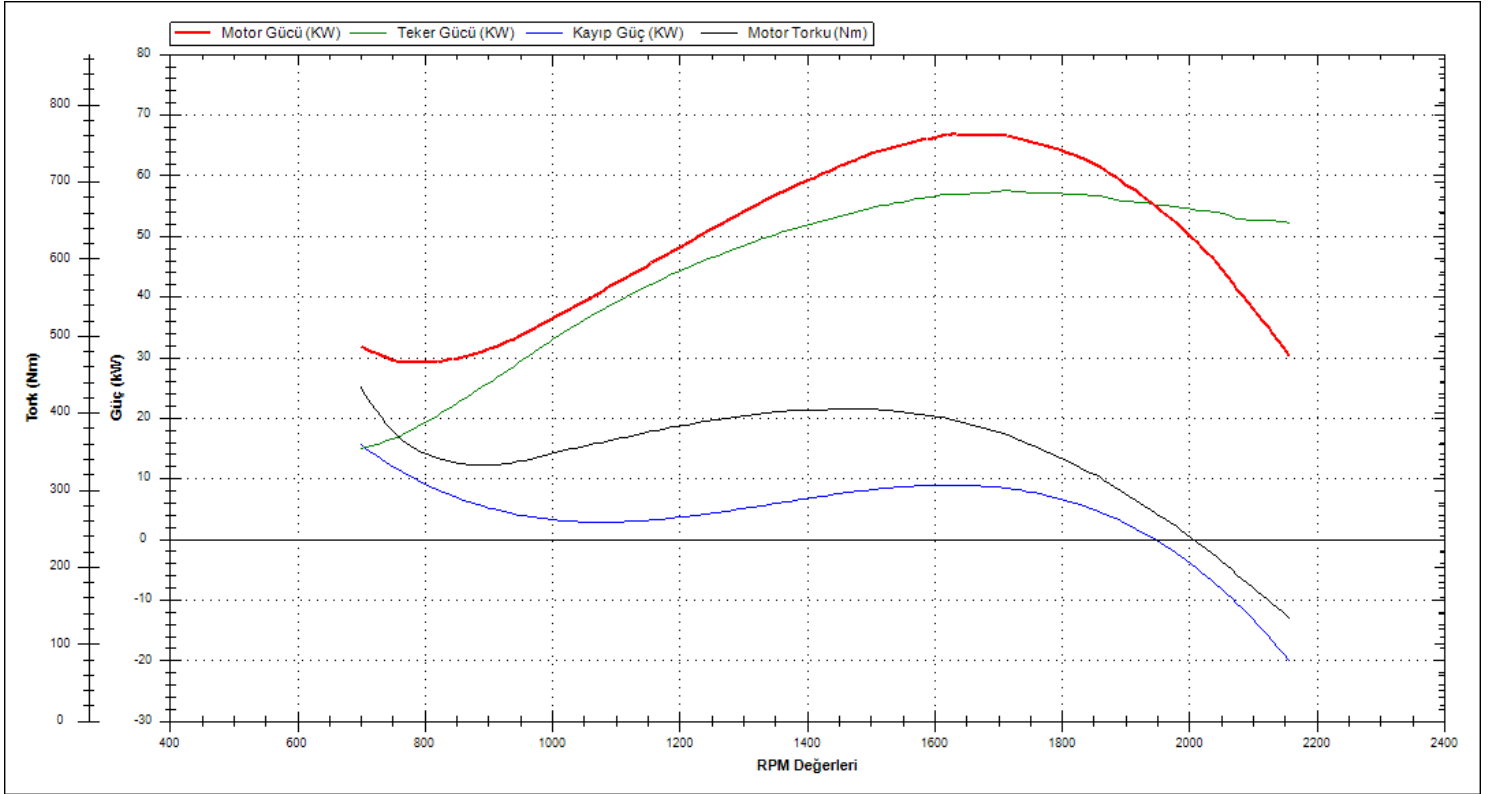
## RPM (Devir/dk) Grafiği

Ölçülen Motor Torku 433 NM	Teker Torku 355 NM	Teker Gücü 57 KW	Test Hızı 97 km/h
Ruhsat Verisi Güç 88 KW	Test Sonucu Güç 66 KW	Kayıp Güç 15 KW	Performans % 75,00
