# Full Plus Ekspertiz

## 06BMP897

## Araç Bilgileri

Plaka	06BMP897	Şanzıman Tipi	Otomatik
KM	114567	Yakıt Cinsi	Dizel
Şase	WF0MXXGCHMKL56653	Motor Gücü	88 kw
Marka	Ford	Motor Hacmi	1499cc
Renği	GRİ	Model	Focus
Sonraki Muayene Tar.	0NaN-aN-aN	Model Yılı	2019
Araç Tipi	Sedan	Ruhsat Sahibi	TAN OTO MOTORLU ARAÇLAR
Kapı Sayısı	4 Kapı

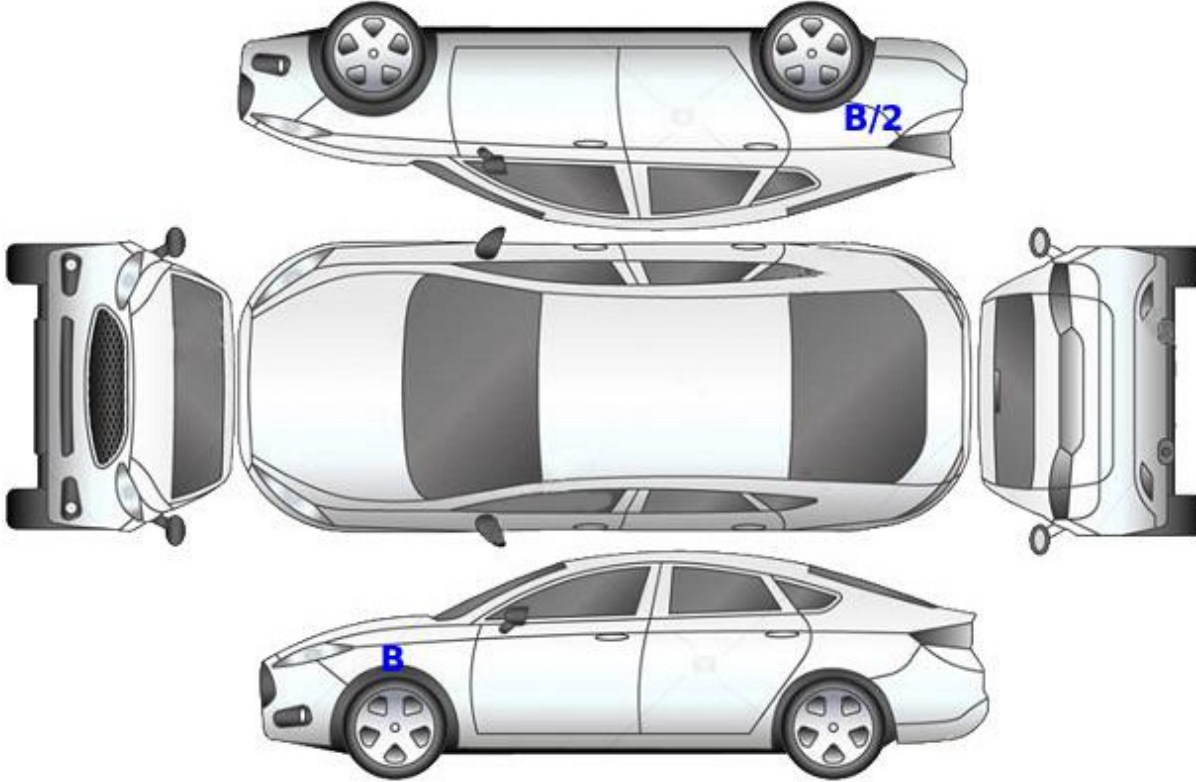
## Kaporta Kontrolü(Değişmiş Boyanmış kontrolü)

B: Boyalı

B/2: Lokal Boyalı

D: Değişmiş

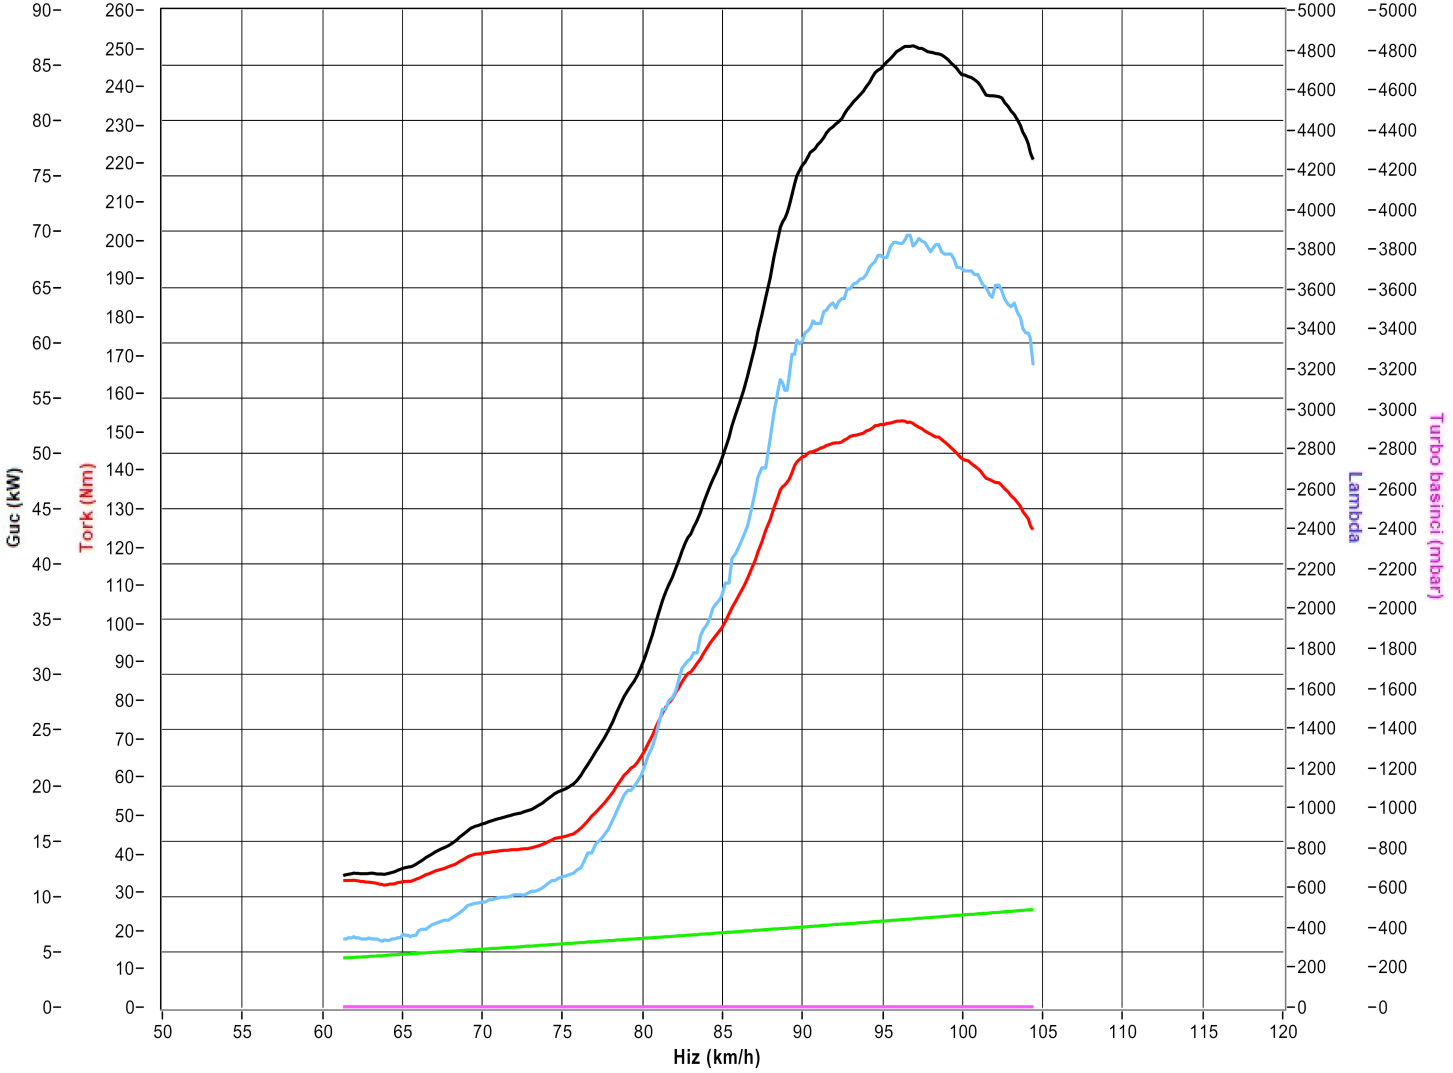
## RPM (Devir/dk) Grafiği

Ölçülen Motor Torku 153 NM	Teker Torku 123,07 NM	Teker Gücü 69,7 KW	Test Hızı 97 km/h
Ruhsat Verisi Güç 88 KW	Test Sonucu Güç 86,8 KW	Kayıp Güç 7,55 KW	Performans % 98,64

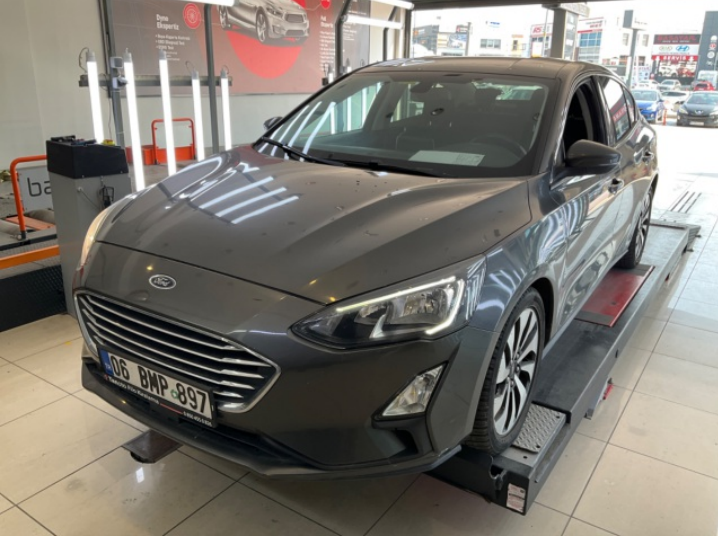
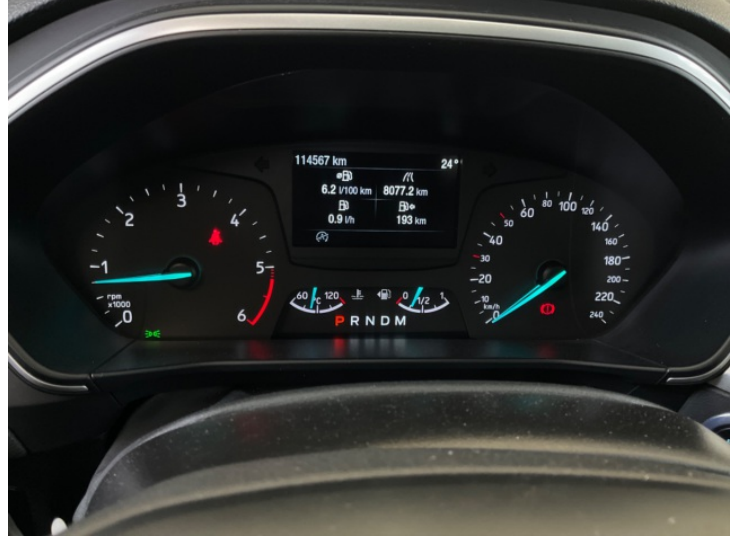
## Araç Resimleri

## Çizik

Çamurluk, sağ arka, Çamurluk, sağ arka > Çizik

Tampon, arka, Arka tampon > Çizik

Tampon, ön, Ön tampon > Çizik
