Full Plus Ekspertiz

Araç Bilgileri

Plaka	06BIF626	Şanzıman Tipi	Otomatik
KM	129998	Yakıt Cinsi	Dizel
Şase	WF0MXXGCHMJ30102	Motor Gücü	88 kw
Motor Hacmi	1499cc	Marka	Ford
Renği	MAVİ	Model	Focus
Sonraki Muayene Tar.	2025-09-15	Model Yılı	2018
Araç Tipi	Sedan	Ruhsat Sahibi	TAN OTO
Kapı Sayısı	4 Kapı

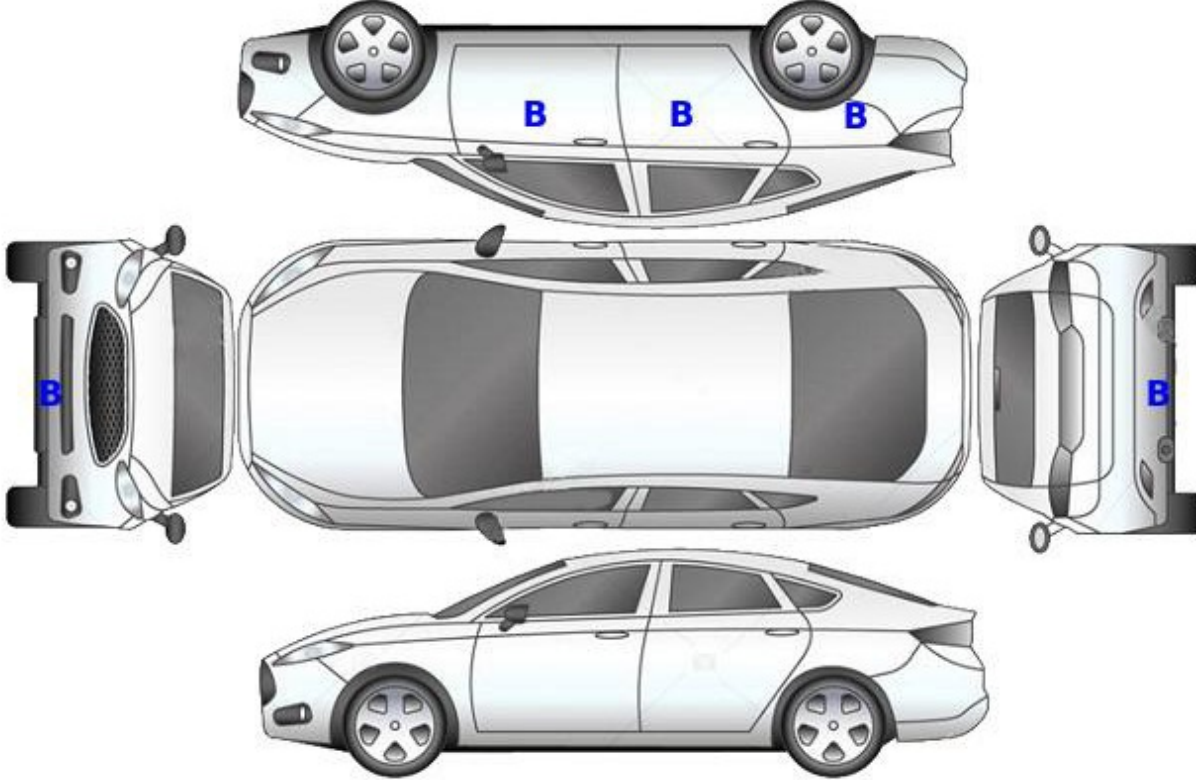
Kaporta Kontrolü(Değişmiş Boyanmış kontrolü)

B: Boyalı

B/2: Lokal Boyalı

D: Değişmiş

Parça Grubu	Parça ve Hasar
Tavan	Sağ üst frangart - Lokal Boya

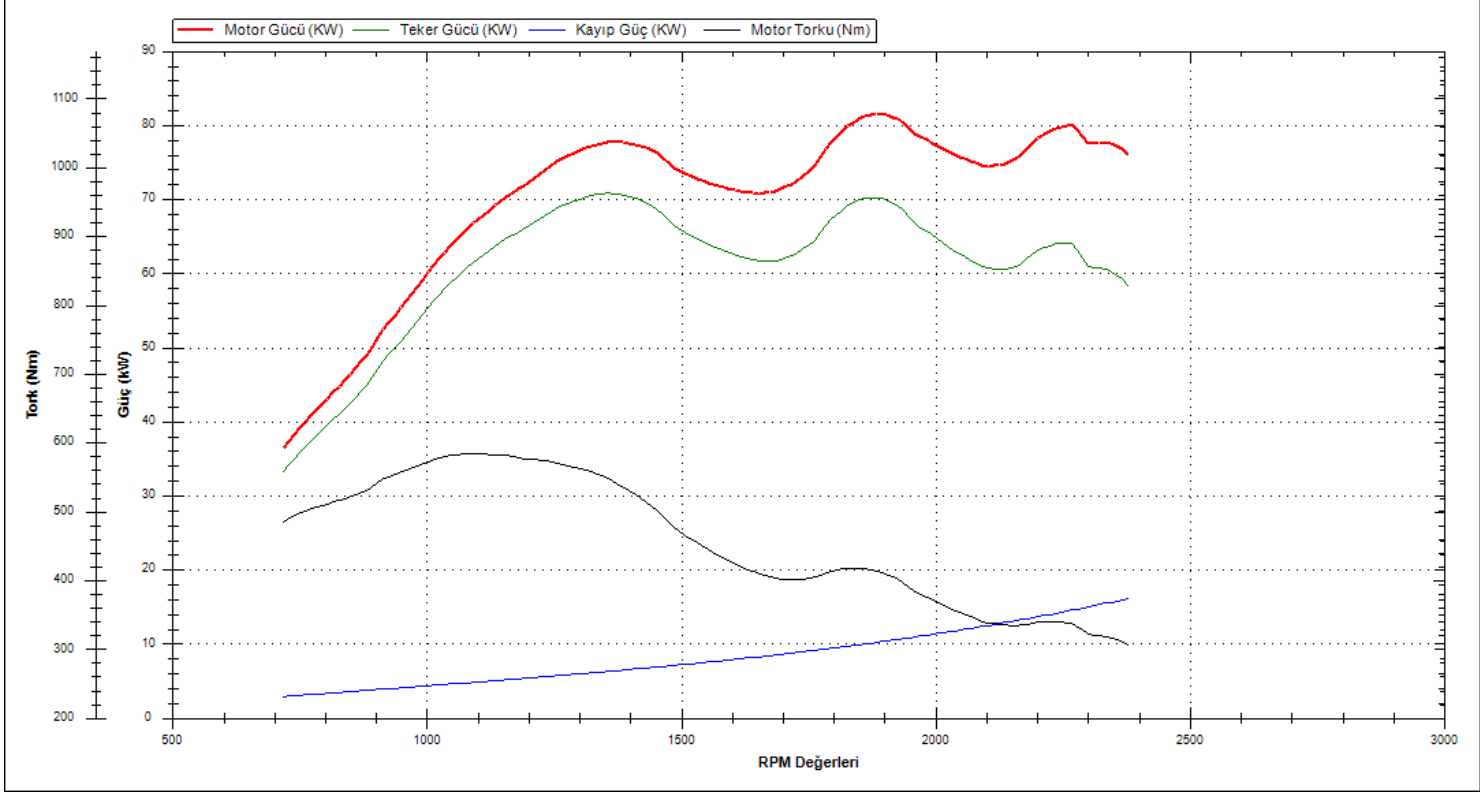
RPM (Devir/dk) Grafiği

Dinamometre Ölçüm Değerleri

Ölçülen Motor Torku	Teker Torku	Teker Gücü	Test Hızı
584	538	70	113
NM	NM	KW	km/h
Ruhsat Verisi Güç	Test Sonucu Güç	Kayıp Güç	Performans %
88	81	16	92,05
KW	KW	KW

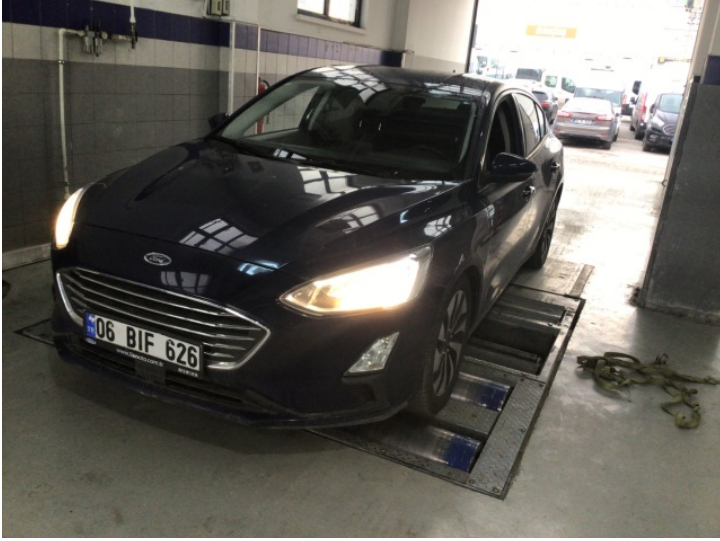
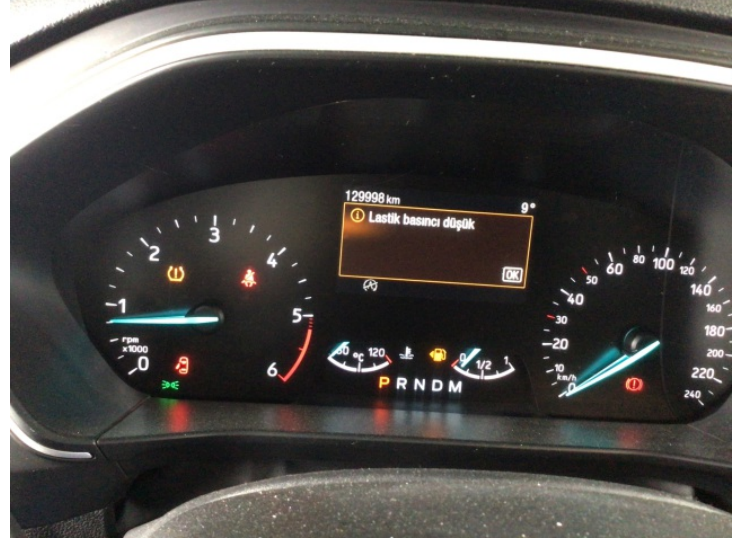
Araç Resimleri

Yağ seviyesi Soğutma SIVISI
