Rapor Tarihi: 08.11.2024 13:34
Rapor No: 06-01-1306048
Mersis No: 0309073518100001

Full Plus Ekspertiz

Plaka	06CAB215	Şanzıman Tipi	Otomatik
KM	97762	Yakıt Cinsi	Dizel
Şase	WF0MXXGCHMLA57873	Motor Gücü	88 kw
Marka	Ford	Motor Hacmi	1499cc
Rengi	BEYAZ	Model	Focus
Sonraki Muayene Tar.	2025-05-08	Model Yılı	2020
Araç Tipi	Sedan	Ruhsat Sahibi	TAN OTO
Kapı Sayısı	4 Kapı

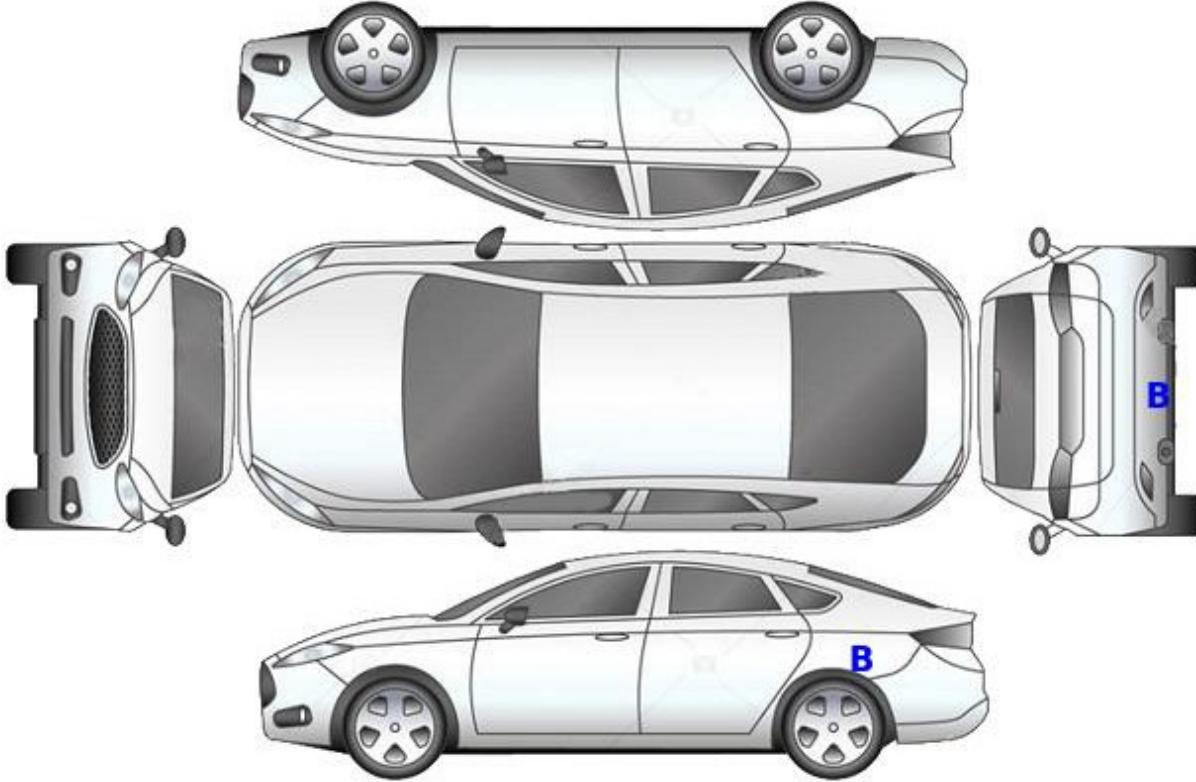
Kaporta Kontrolü(Değişmiş Boyanmış kontrolü)

B: Boyalı

B/2: Lokal Boyalı

D: Değişmiş

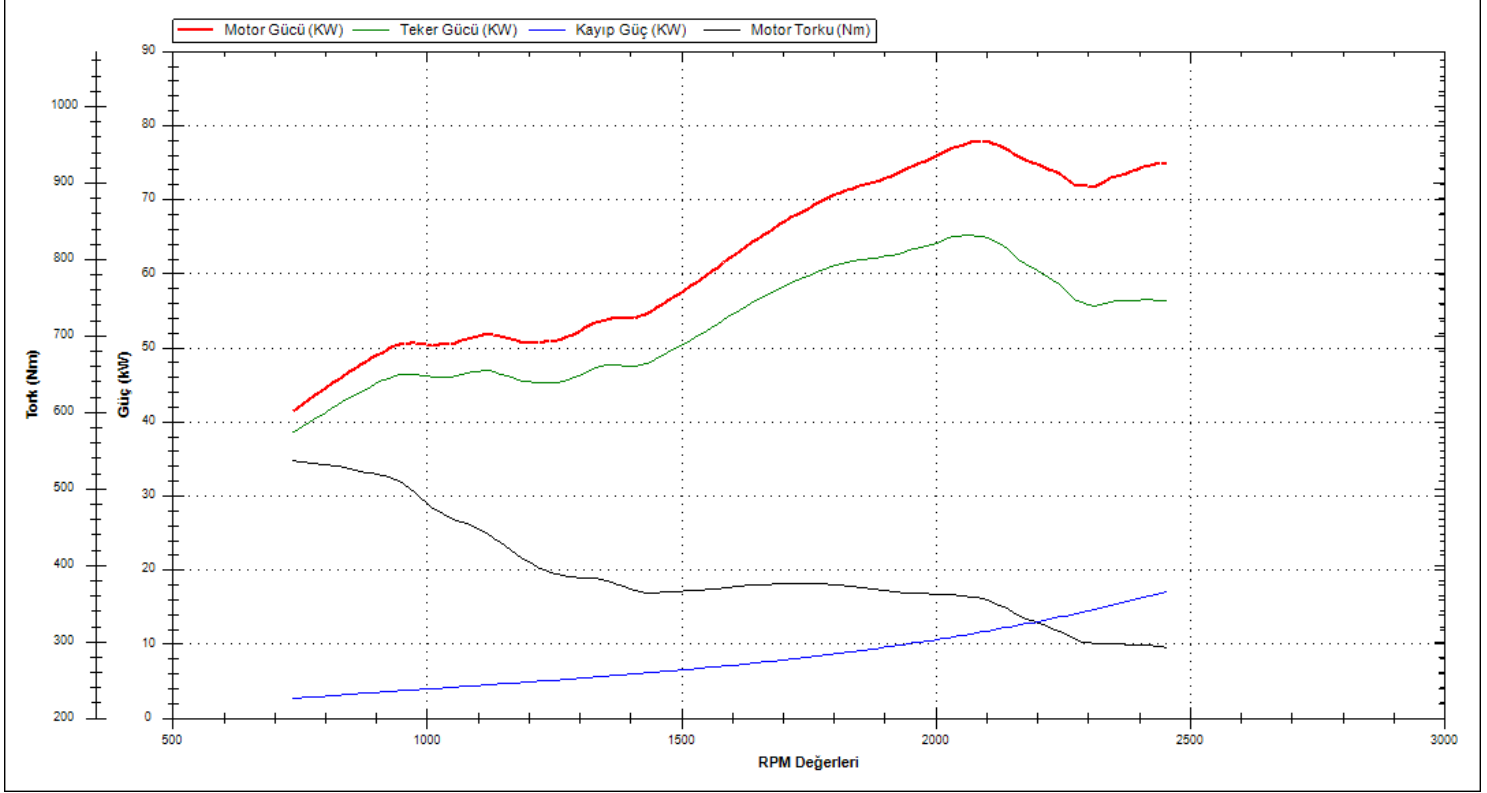
RPM (Devir/dk) Grafiği

Ölçülen Motor Torku 535 NM	Teker Torku 498 NM	Teker Gücü 65 KW	Test Hızı 126 km/h
Ruhsat Verisi Güç 88 KW	Test Sonucu Güç 77 KW	Kayıp Güç 16 KW	Performans % 87,50

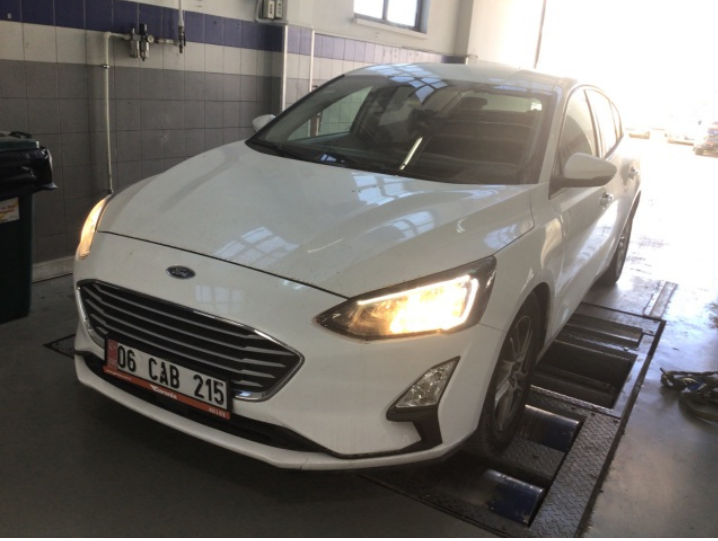
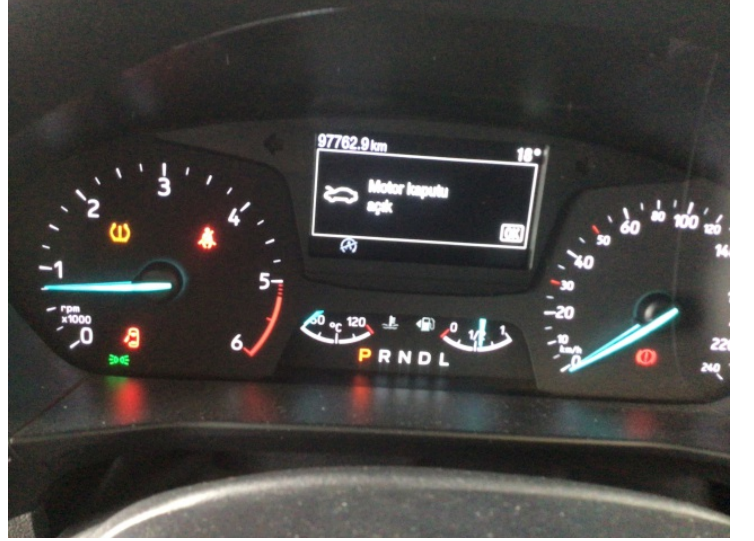
Dikiz aynası, sağ, Dış dikiz aynası > Çizik

Kapı, sağ ön, Kapı, sağ ön > Çizik

Kapı, sağ arka, Kapı, sağ arka > Çizik

Çamurluk, sağ arka, Çamurluk, sağ arka > Çizik

Kapı, sol arka, Kapı, sol arka > Çizik
