# Full Plus Ekspertiz

## 06DVM432

## Araç Bilgileri

Plaka	06DVM432	Şanzıman Tipi	Otomatik
KM	45004	Yakıt Cinsi	Benzin
Şase	WF0MXXGCHMPL88035	Motor Gücü	90 kw
Marka	Ford	Motor Hacmi	1496cc
Renği	BEYAZ	Model	Focus
Sonraki Muayene Tar.	2026-05-12	Model Yılı	2023
Araç Tipi	Sedan	Ruhsat Sahibi	TAN OTO
Kapı Sayısı	4 Kapı

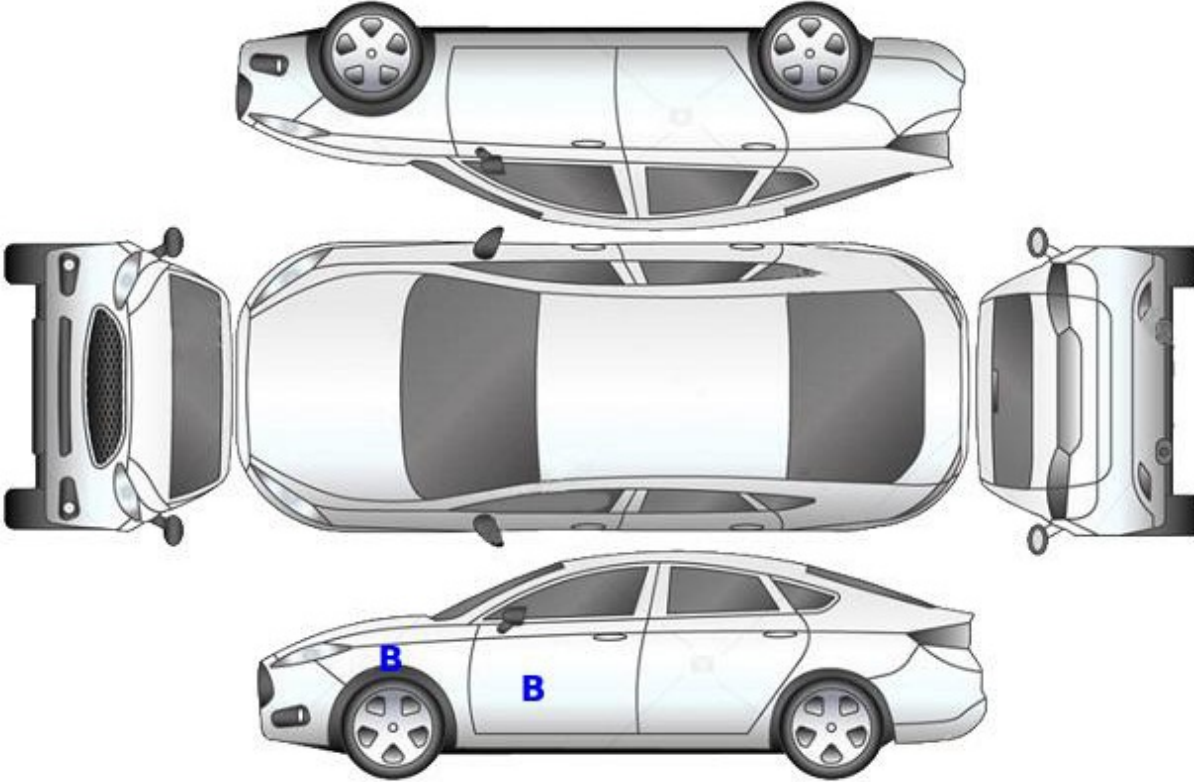
## Kaporta Kontrolü(Değişmiş Boyanmış kontrolü)

**B: Boyalı**

**B/2: Lokal Boyalı**

**D: Değişmiş**

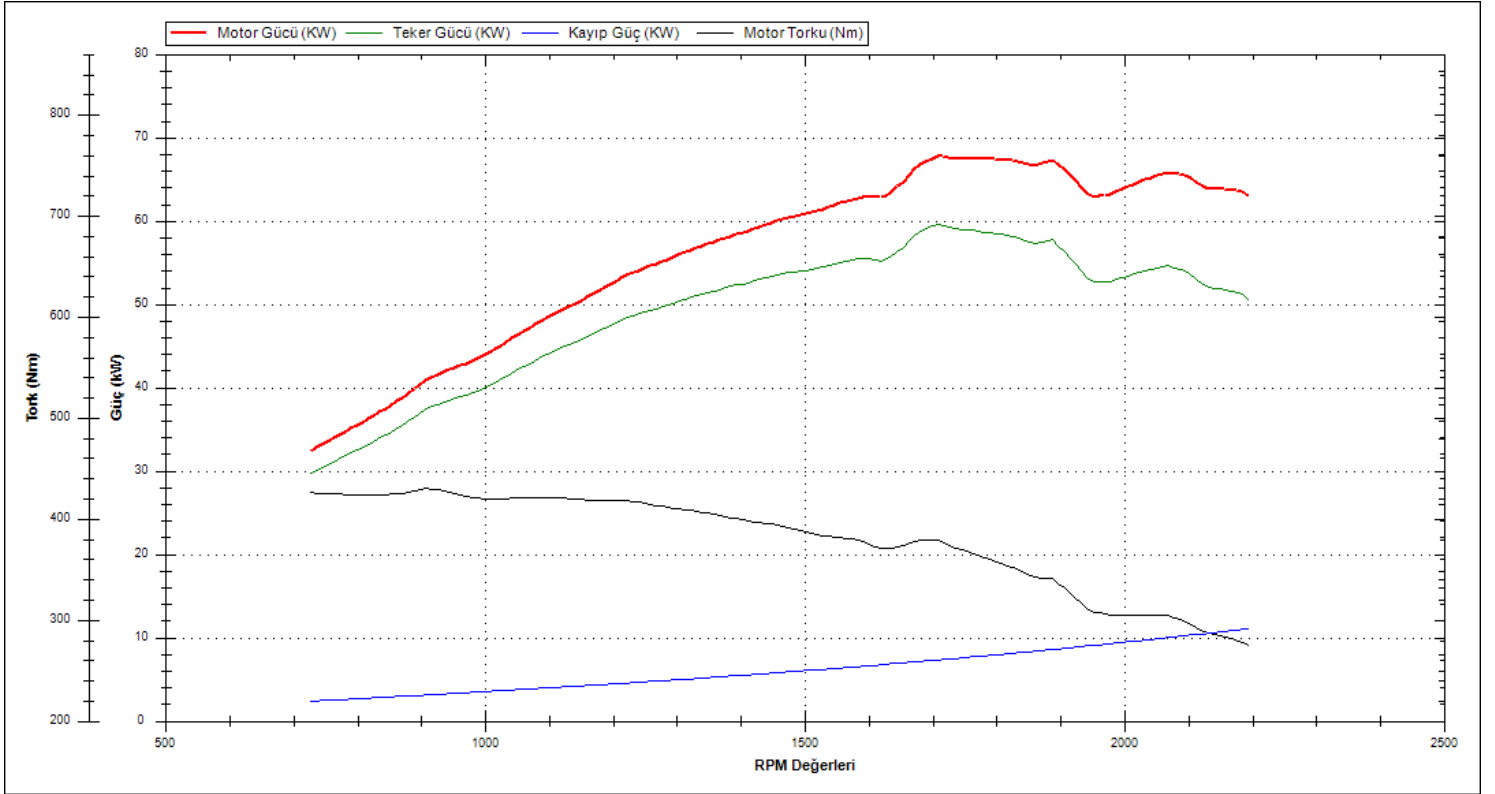
## RPM (Devir/dk) Grafiği

Ölçülen Motor Torku 430 NM	Teker Torku 393 NM	Teker Gücü 59 KW	Test Hızı 113 km/h
Ruhsat Verisi Güç 90 KW	Test Sonucu Güç 79 KW	Kayıp Güç 11 KW	Performans % 87,78

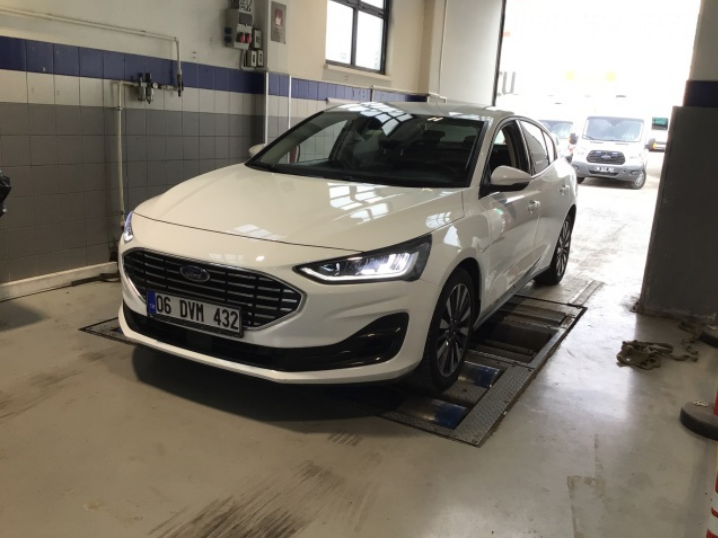
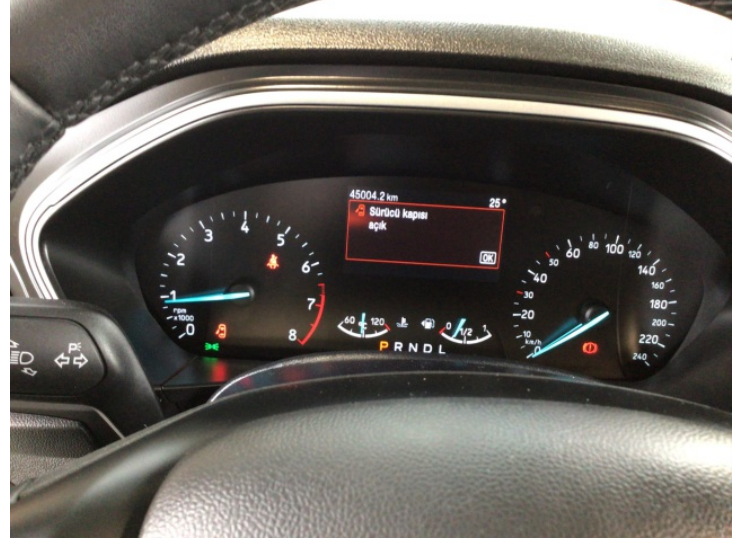
## Çizik

Tampon, ön, Ön tampon >  
Çizik

Tampon, arka, Arka tampon >  
Çizik

Kapı, sol arka, Kapı, sol arka >  
Çizik
