# Full Plus Ekspertiz

## 06DUC820

Plaka	06DUC820	Şanzıman Tipi	Otomatik
KM	14900	Yakıt Cinsi	Benzin
Şase	WF0FXXWPMFPL18063	Motor Gücü	133 kw
Motor Hacmi	1496cc	Marka	Ford
Renği	GRİ	Model	Kuga
Sonraki Muayene Tar.	2026-05-12	Model Yılı	2023
Araç Tipi	SUV	Ruhsat Sahibi	...İ
Kapı Sayısı	5 Kapı

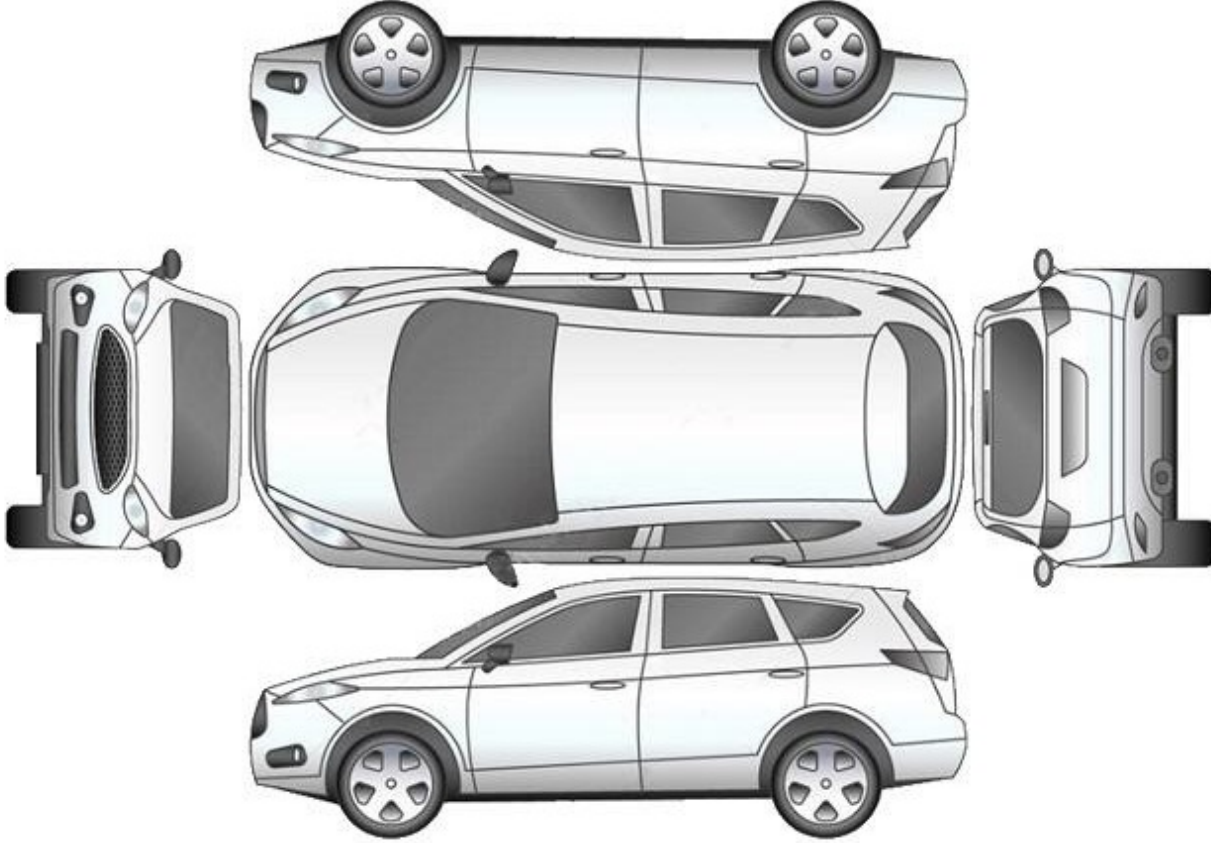
## Kaporta Kontrolü(Değişmiş Boyanmış kontrolü)

\*\*\*Araçta değişmiş ve boyanmış parça bulunmamaktadır\*\*\*

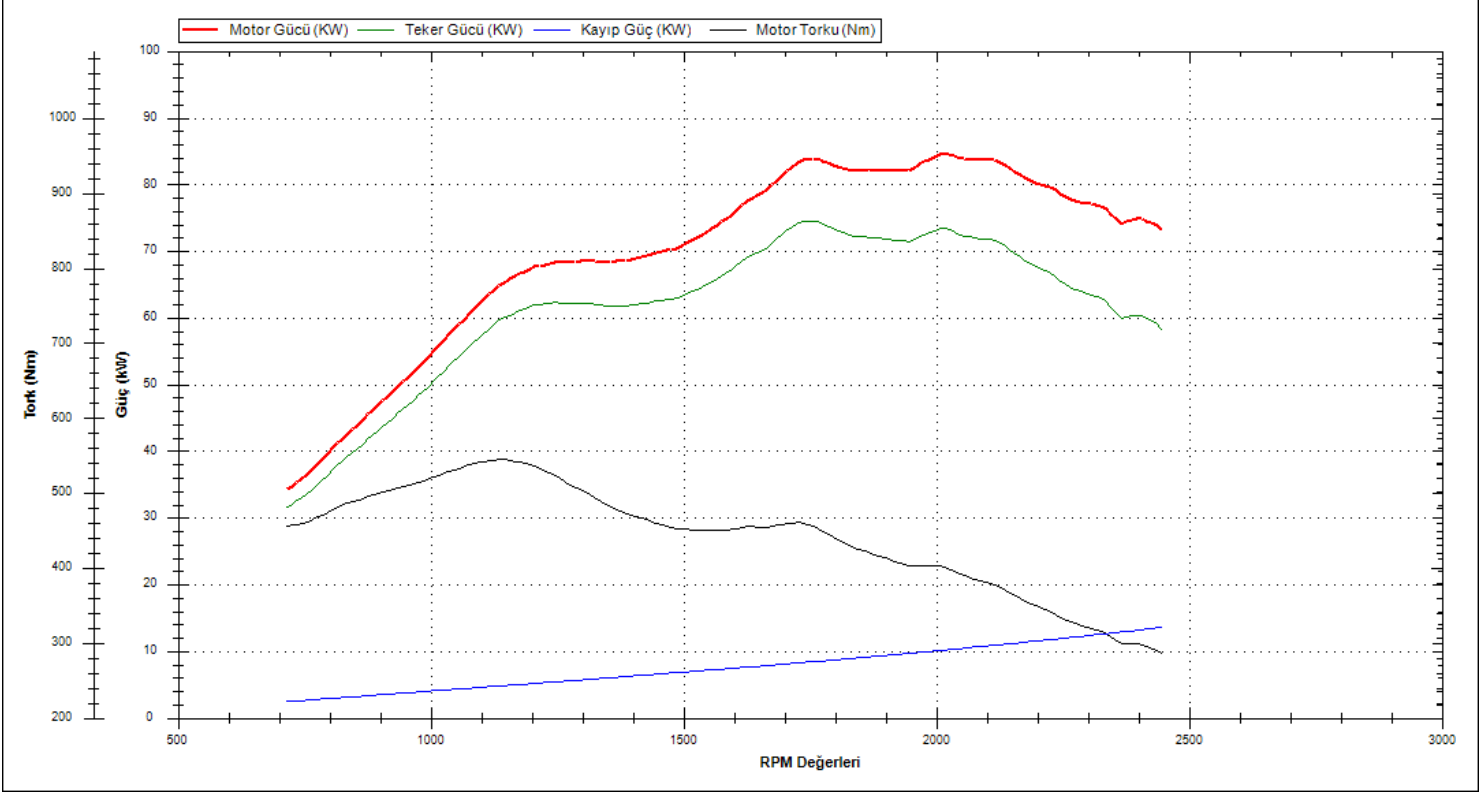
## RPM (Devir/dk) Grafiği

Ölçülen Motor Torku 544 NM	Teker Torku 500 NM	Teker Gücü 74 KW	Test Hızı 121 km/h
Ruhsat Verisi Güç 133 KW	Test Sonucu Güç 117 KW	Kayıp Güç 13 KW	Performans % 87,97

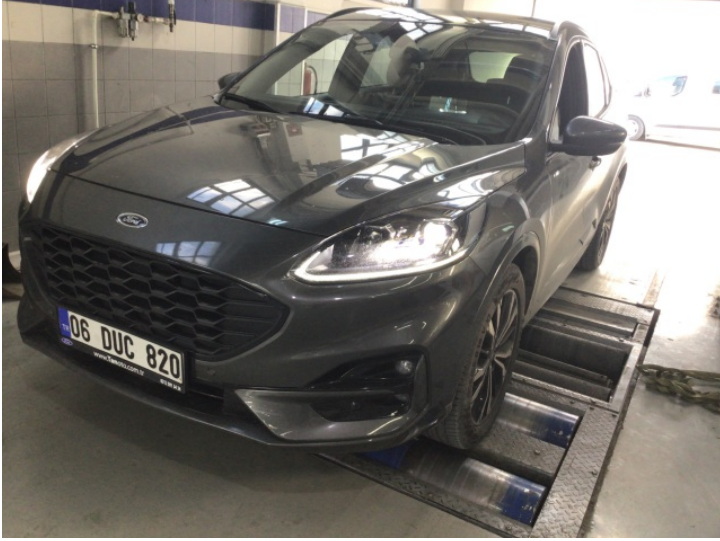
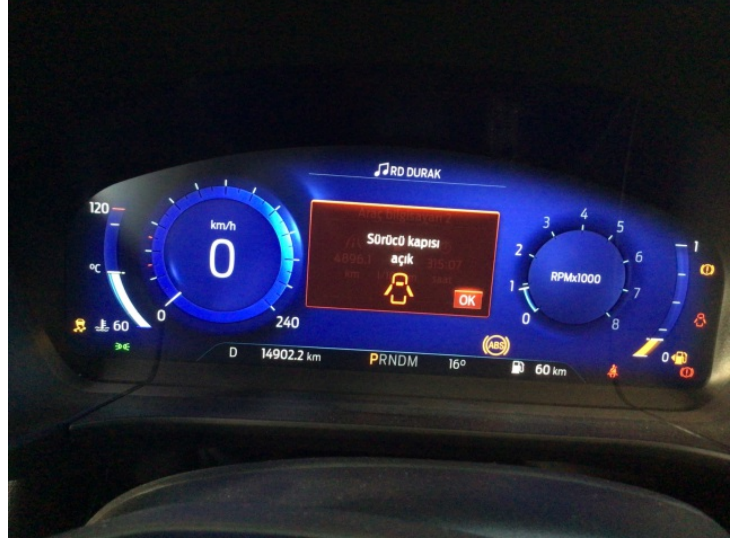
## Araç Resimleri

Durum	Notlar
Araç Kaporta Aksamı	ONARIM/DEĞİŞİM GEREKLİ	Ön tampon çizik.
Araç Koltukları Mekanizmaları	SORUNSUZ	
Taban, Tavan, Koltuk ve Kapı Döşemeleri	BAKIM GEREKLİ	Kirlenmiş.
Araç İç Donanımı ve Kumanda Kontrol Düğmeleri	SORUNSUZ	
Aydınlatma ve İkaz Sistemi	SORUNSUZ	
Silecekler	SORUNSUZ	
Elektrik ve Elektronik Aksam	SORUNSUZ	
Torpedo ve Emniyet Kemerleri	SORUNSUZ	
Lastik ve Jantlar	SORUNSUZ	
Fren Sistemi ve Fren Hortumları	SORUNSUZ	
Yürür Aksam	SORUNSUZ	
Motor ve Motor Yağ Seviyesi	SORUNSUZ	
Şanzıman	BAKIM GEREKLİ	Yağ kaçağı mevcut.
Diferansiyel	SORUNSUZ	
Direksiyon Sistemi	SORUNSUZ	
Eğlence Sistemi (Radyo vs. )	SORUNSUZ	
Park Sensörleri	SORUNSUZ	
Araç Altı	SORUNSUZ	
Akü	SORUNSUZ	
Klima	SORUNSUZ	
Cam ve Cam Düğmeleri	SORUNSUZ	
Kayışlar ve Rulmanlar	SORUNSUZ	
Egzoz Sistemi ve Susturucular	SORUNSUZ	
Soğutma Sistemi ve Soğutma Suyu	SORUNSUZ

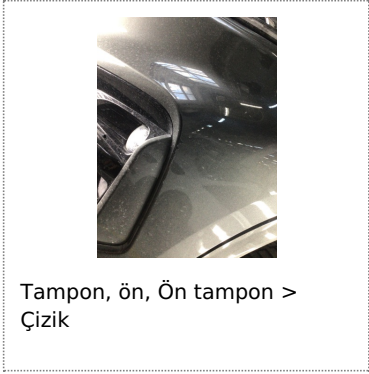
## Çizik

Tampon, ön, Ön tampon >  
Çizik
