Rapor Tarihi: 17.10.2024 14:29
Rapor No: 06-01-1299209
Mersis No: 0309073518100001

Full Plus Ekspertiz

Araç Bilgileri

Ford Kuga 1.5i 12V Ecoboost

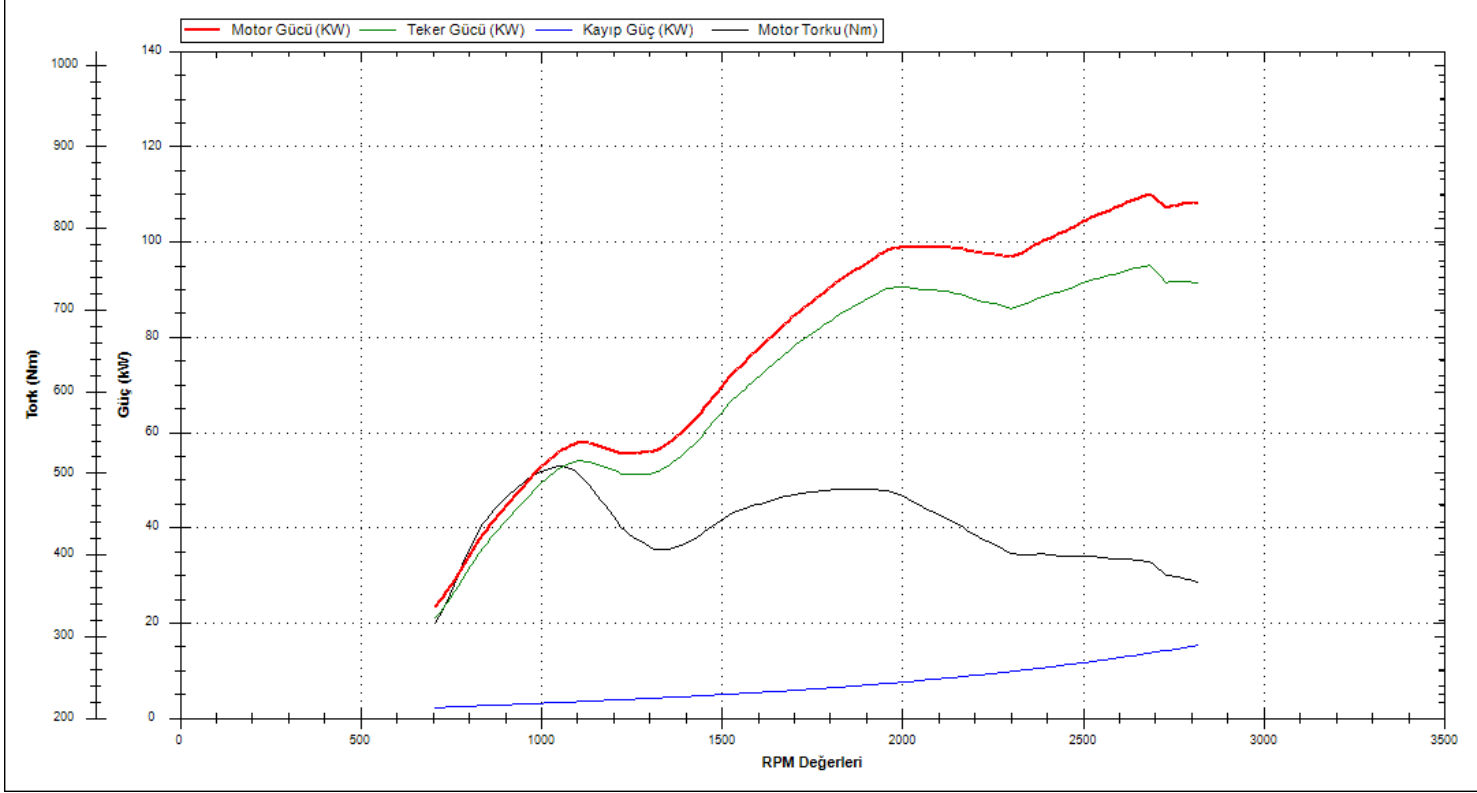
RPM (Devir/dk) Grafiği

Ölçülen Motor Torku	Teker Torku	Teker Gücü	Test Hızı
508	498	94	161
NM	NM	KW	km/h
Ruhsat Verisi Güç	Test Sonucu Güç	Kayıp Güç	Performans %
133	110	15	82,71
KW	KW	KW

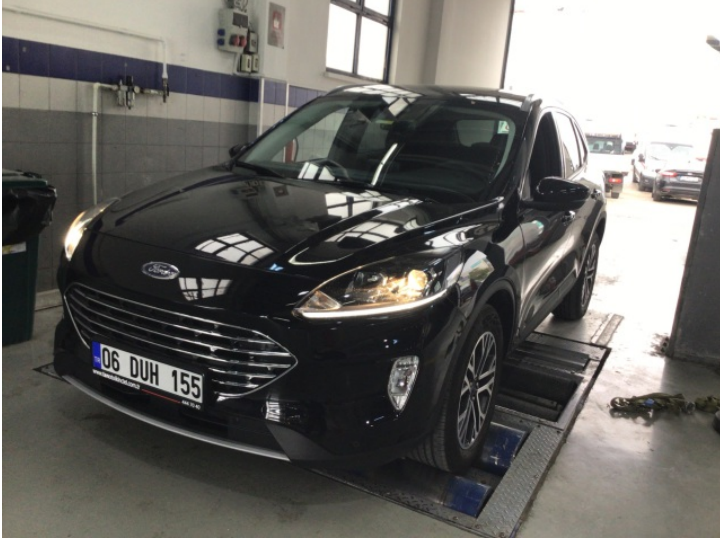
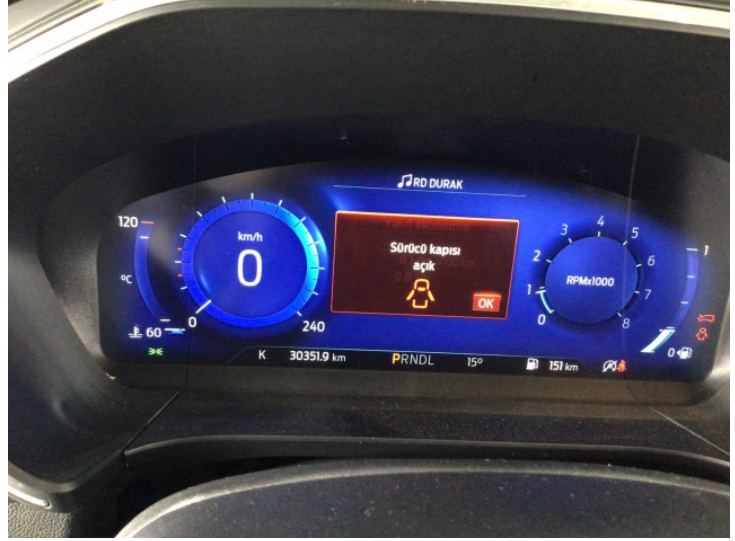
Araç Resimleri

Çizik

Tampon, ön, Ön tampon > Çizik

Kapı, sağ ön, Kapı, sağ ön > Çizik

Tampon, arka, Arka tampon > Çizik

Çamurluk, sol, Çamurluk, sol > Çizik
