# Full Plus Ekspertiz

## 06DGB612

## Araç Bilgileri

Plaka	06DGB612	Şanzıman Tipi	Otomatik
KM	101242	Yakıt Cinsi	Dizel
Şase	WF0AXXWPMAS00077	Motor Gücü	88 kw
Motor Hacmi	1499cc	Marka	Ford
Rengi	BEYAZ	Model	Kuga
Sonraki Muayene Tar.	0NaN-aN-aN	Model Yılı	2019
Araç Tipi	SUV	Ruhsat Sahibi	....
Kapı Sayısı	5 Kapı

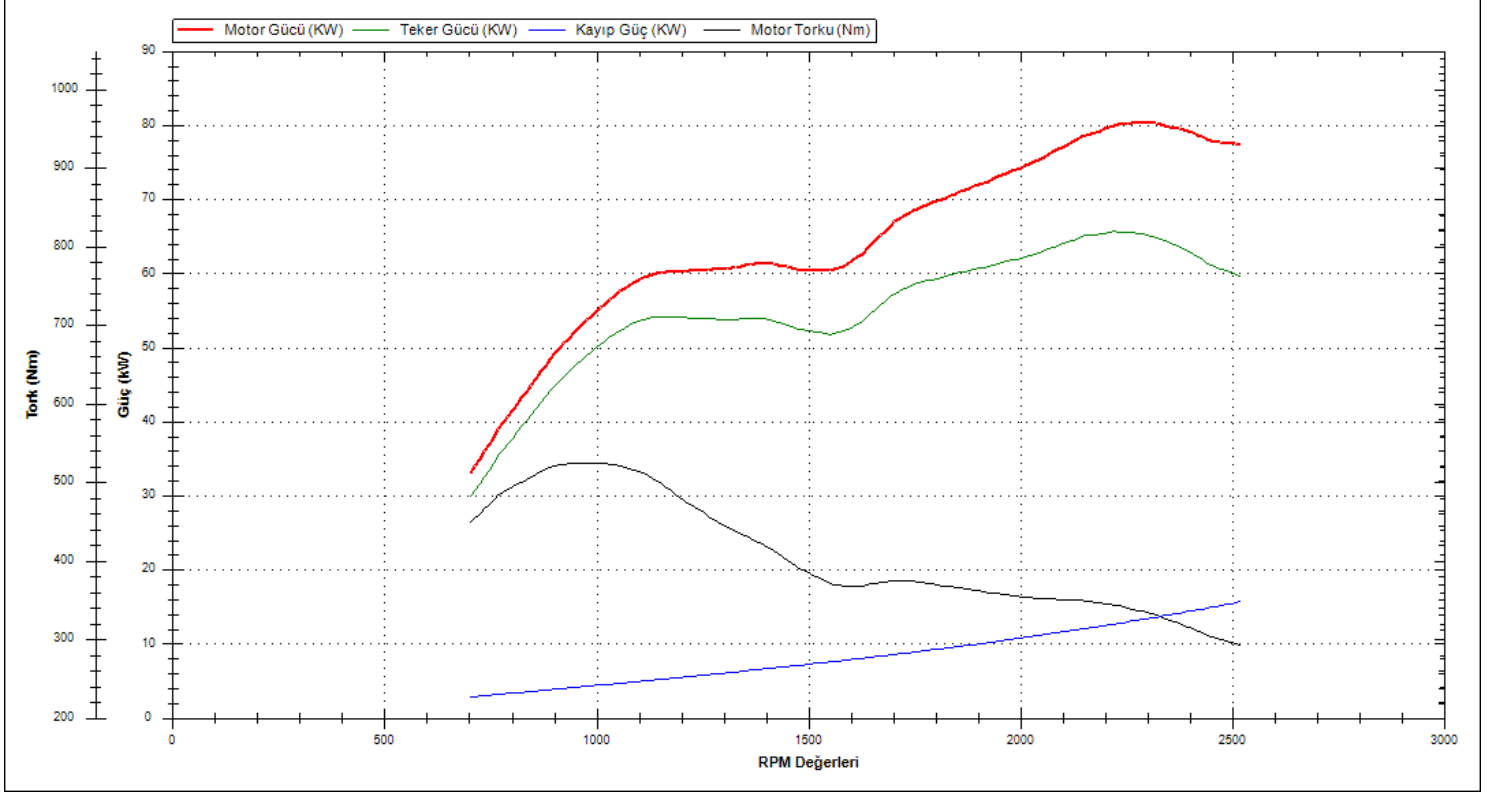
## RPM (Devir/dk) Grafiği

Ölçülen Motor Torku 524 NM	Teker Torku 477 NM	Teker Gücü 65 KW	Test Hızı 138 km/h
Ruhsat Verisi Güç 88 KW	Test Sonucu Güç 80 KW	Kayıp Güç 15 KW	Performans % 90,91
