# Full Plus Ekspertiz

## 06DZJ217

Plaka	06DZJ217	Şanzıman Tipi	Otomatik
KM	21645	Yakıt Cinsi	Benzin
Şase	WF02XXERK2PY47724	Motor Gücü	91 kw
Motor Hacmi	999cc	Marka	Ford
Renği	MAVİ	Model	Puma
Sonraki Muayene Tar.	2026-06-12	Model Yılı	2023
Araç Tipi	SUV	Ruhsat Sahibi	TAN OTO
Kapı Sayısı	5 Kapı

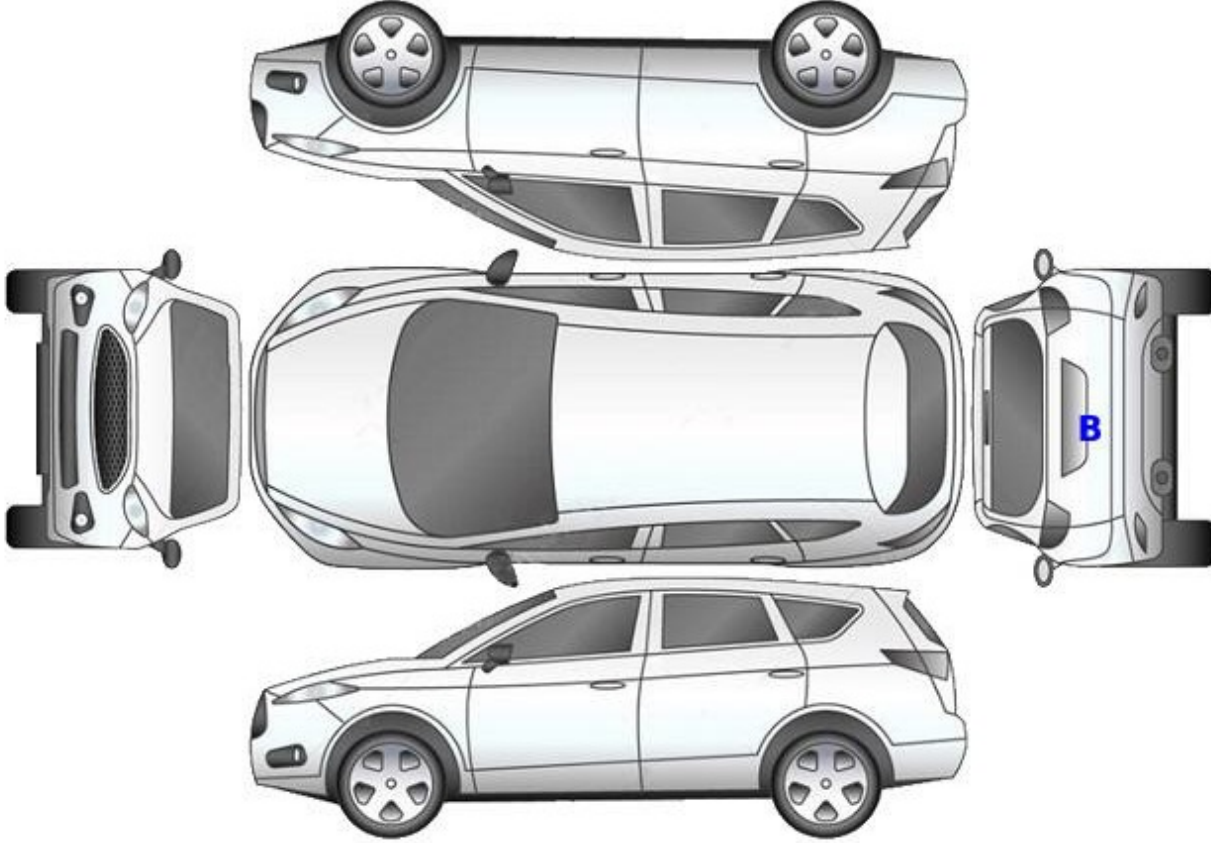
## Kaporta Kontrolü(Değişmiş Boyanmış kontrolü)

B: Boyalı

B/2: Lokal Boyalı

D: Değişmiş

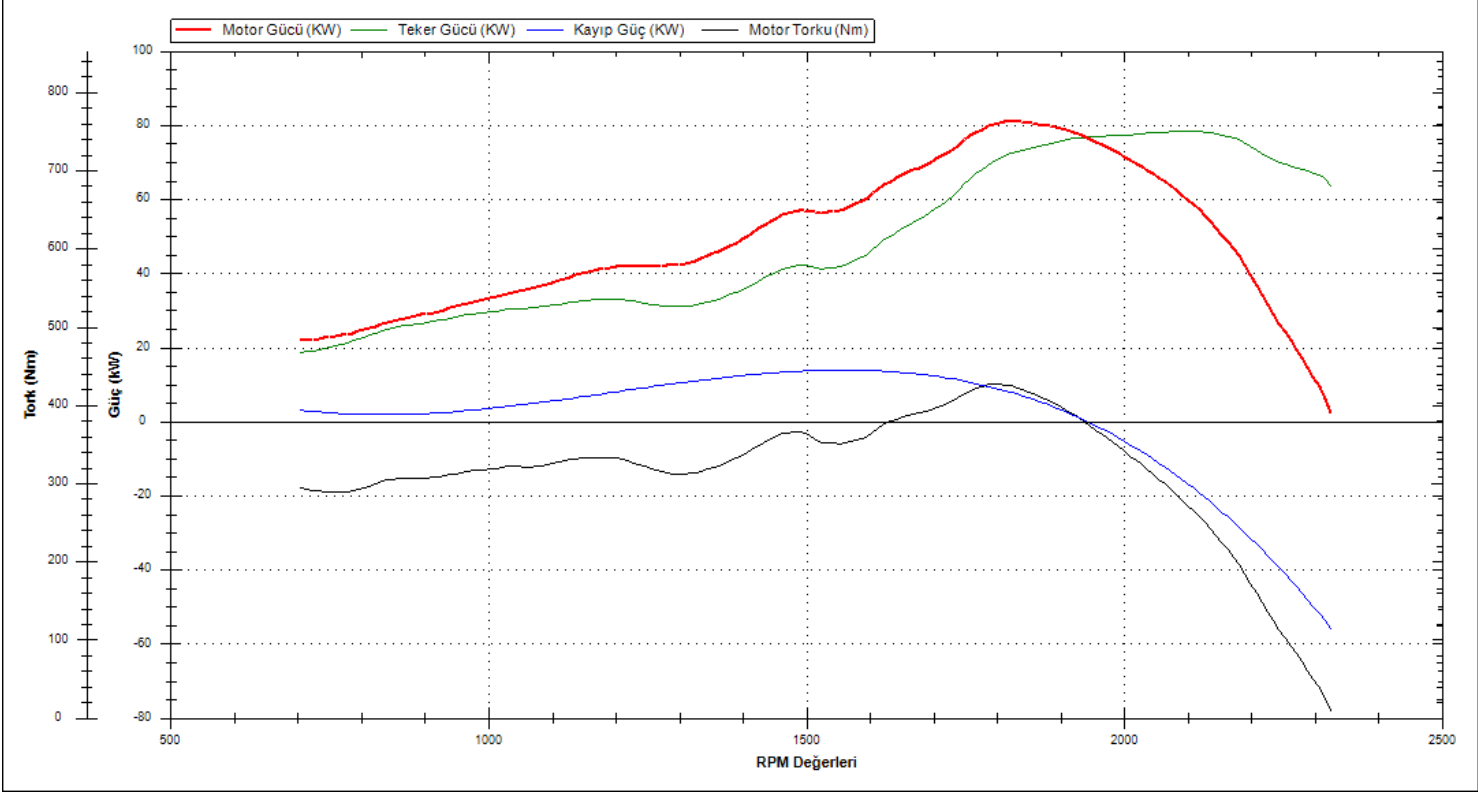
## RPM (Devir/dk) Grafiği

Ölçülen Motor Torku 426 NM	Teker Torku 380 NM	Teker Gücü 78 KW	Test Hızı 109 km/h
Ruhsat Verisi Güç 91 KW	Test Sonucu Güç 80 KW	Kayıp Güç 13 KW	Performans % 87,91

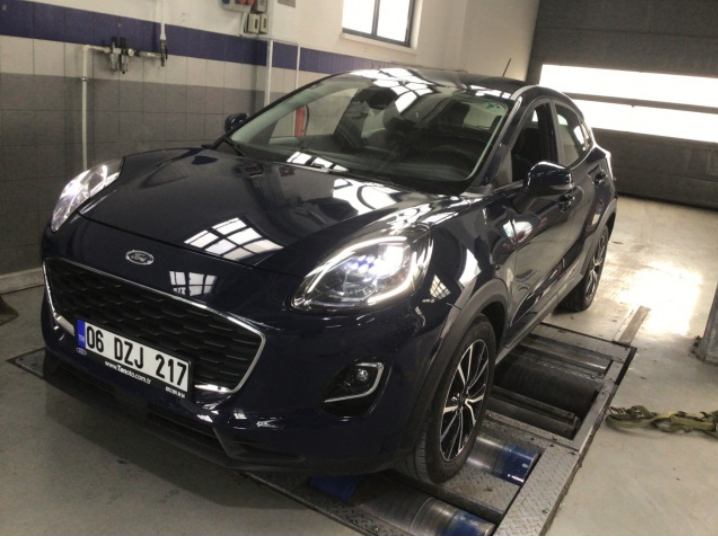
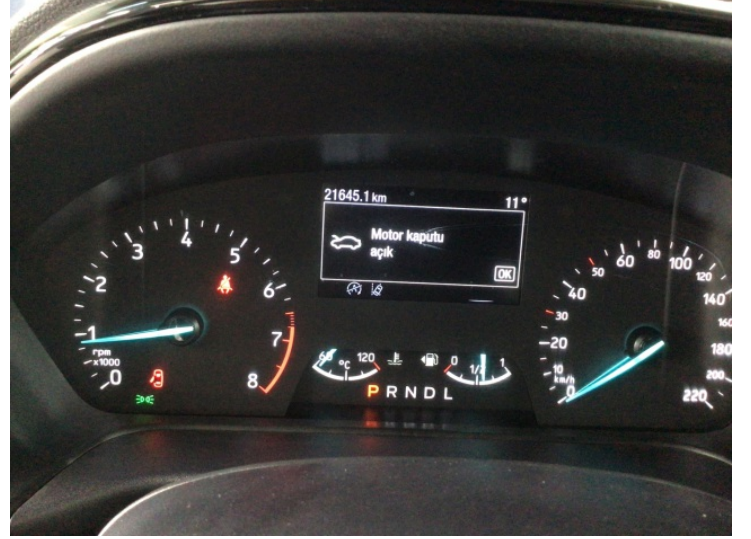
## Araç Resimleri

## Çizik

Kapı, sağ ön, Kapı, sağ ön > Çizik

Kapı, sağ arka, Kapı, sağ arka > Çizik

Tampon, arka, Arka tampon > Çizik

Çamurluk, sol arka, Çamurluk, sol arka > Çizik

Tampon, ön, Ön tampon > Çizik
