# Full Plus Ekspertiz

## 41APT926

Plaka	41APT926	Şanzıman Tipi	Otomatik
KM	11075	Yakıt Cinsi	Dizel
Şase	WF0DXXSK7PX014478	Motor Gücü	90 kw
Marka	Ford	Motor Hacmi	1968cc
Renği	MAVİ	Model	Tourneo Connect
Sonraki Muayene Tar.	2025-06-23	Model Yılı	2023
Araç Tipi	Kombi	Ruhsat Sahibi	TAN OTO
Kapı Sayısı	5 Kapı

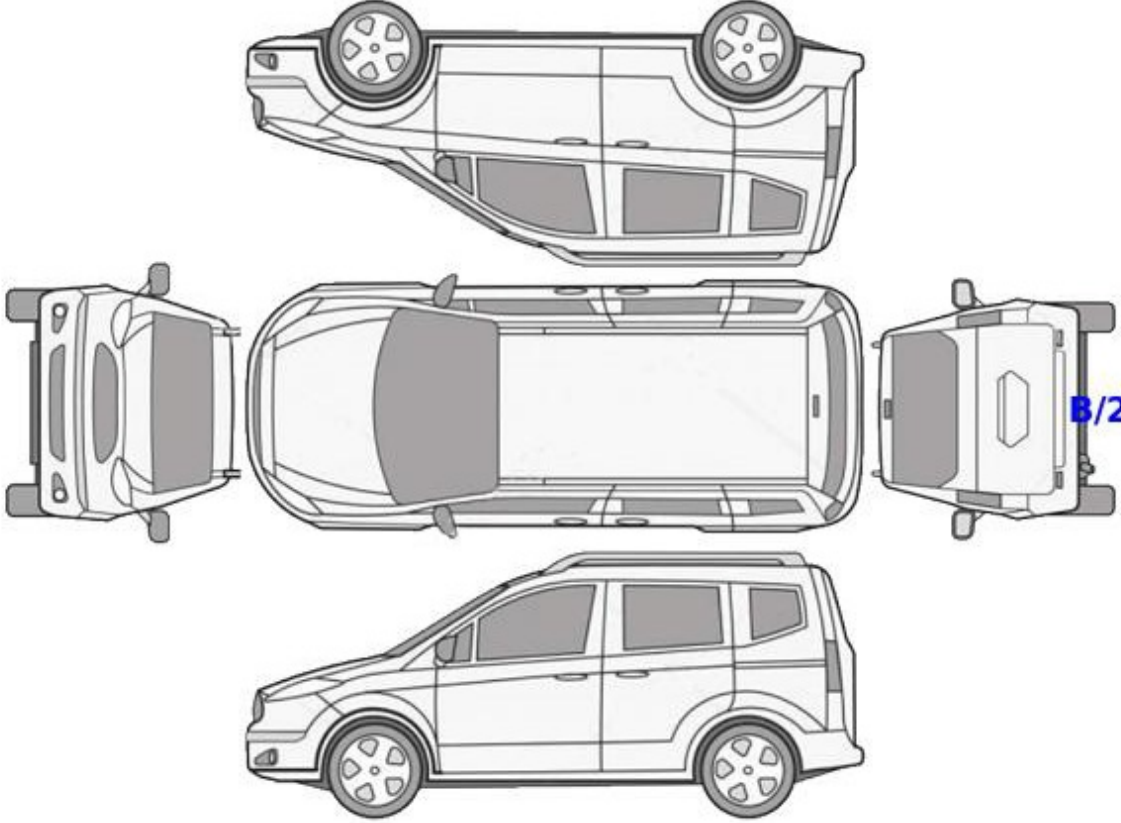
## Kaporta Kontrolü(Değişmiş Boyanmış kontrolü)

B: Boyalı

B/2: Lokal Boyalı

D: Değişmiş

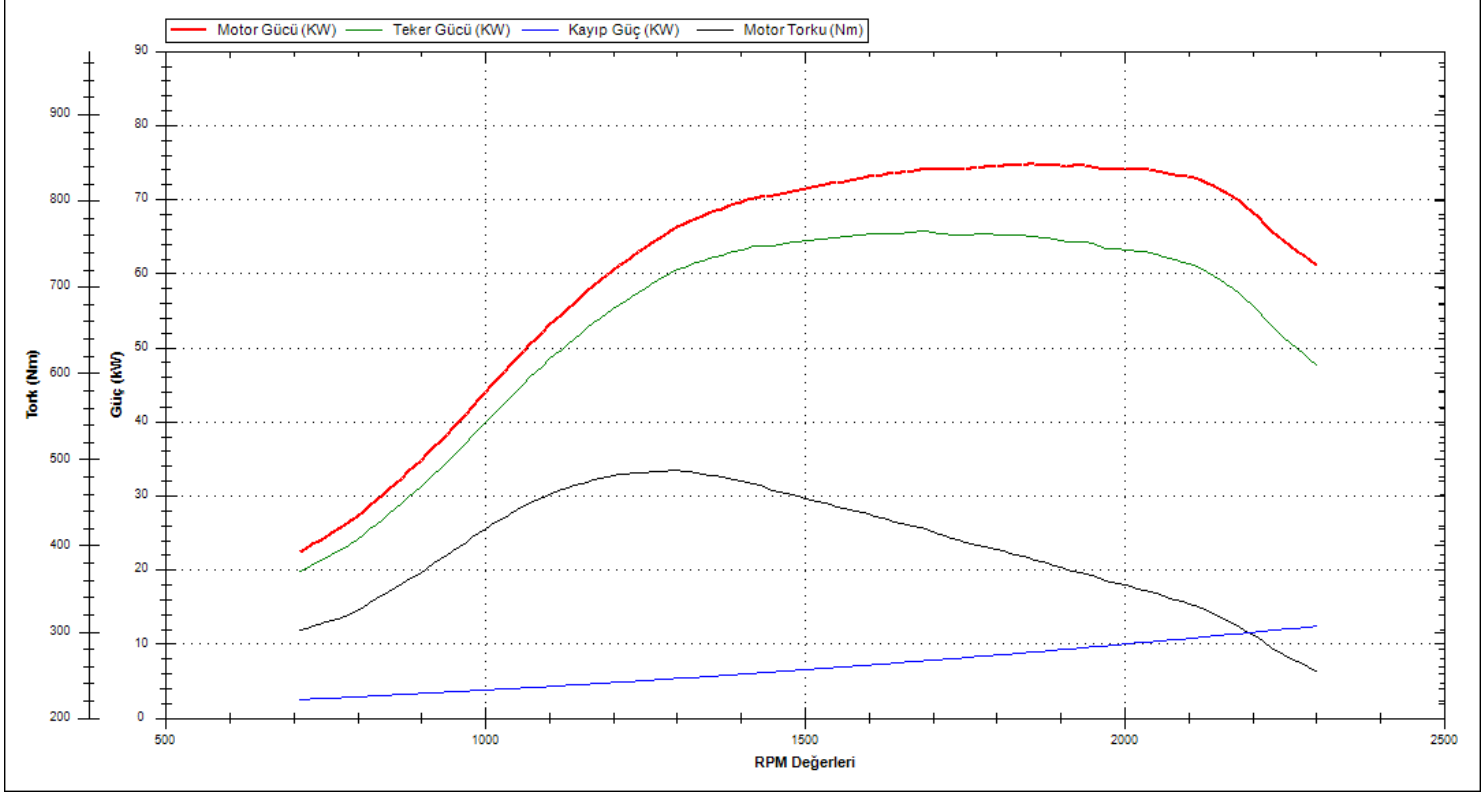
## RPM (Devir/dk) Grafiği

Ölçülen Motor Torku 486 NM	Teker Torku 444 NM	Teker Gücü 65 KW	Test Hızı 111 km/h
Ruhsat Verisi Güç 90 KW	Test Sonucu Güç 74 KW	Kayıp Güç 12 KW	Performans % 82,22

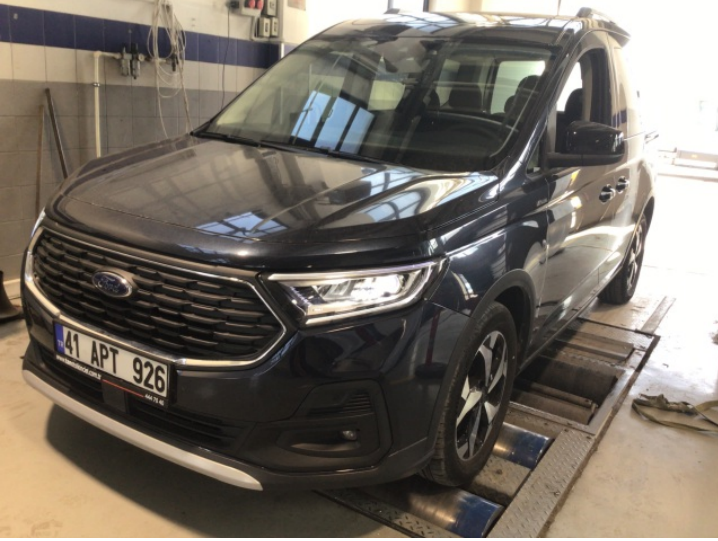
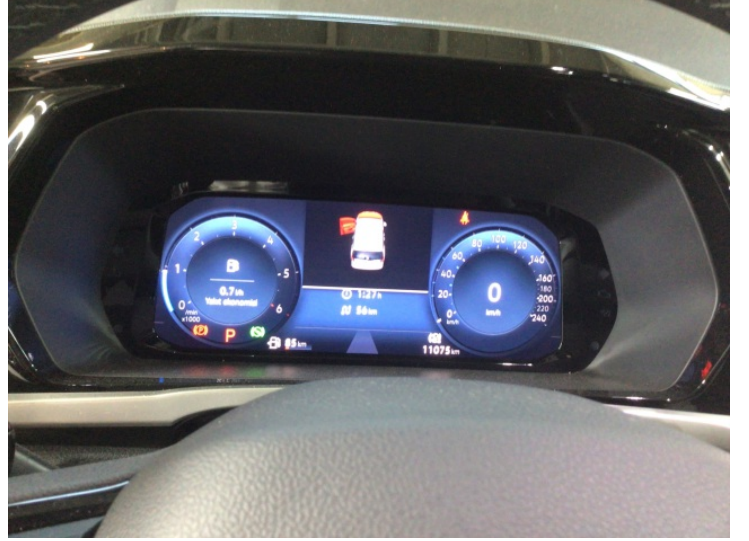
## Araç Resimleri

## Çizik

Kapı, sağ ön, Kapı, sağ ön > Çizik

Bagaj kapağı/kapısı, Bagaj kapısı > Çizik

Kapı, sağ ön, Kapı kolu, dış > Çizik

Kapı, sağ arka, Kapı, sağ arka > Çizik
