# Full Plus Ekspertiz

## 06DNV654

Plaka	06DNV654	Şanzıman Tipi	Manuel
KM	69973	Yakıt Cinsi	Benzin
Şase	NM0MXXTACMPC03686	Motor Gücü	73 kw
Marka	Ford	Motor Hacmi	998cc
Rengi	BEYAZ	Model	Tourneo Courier
Sonraki Muayene Tar.	2025-03-06	Model Yılı	2023
Araç Tipi	Kombi	Ruhsat Sahibi	TAN OTO
Kapı Sayısı	5 Kapı

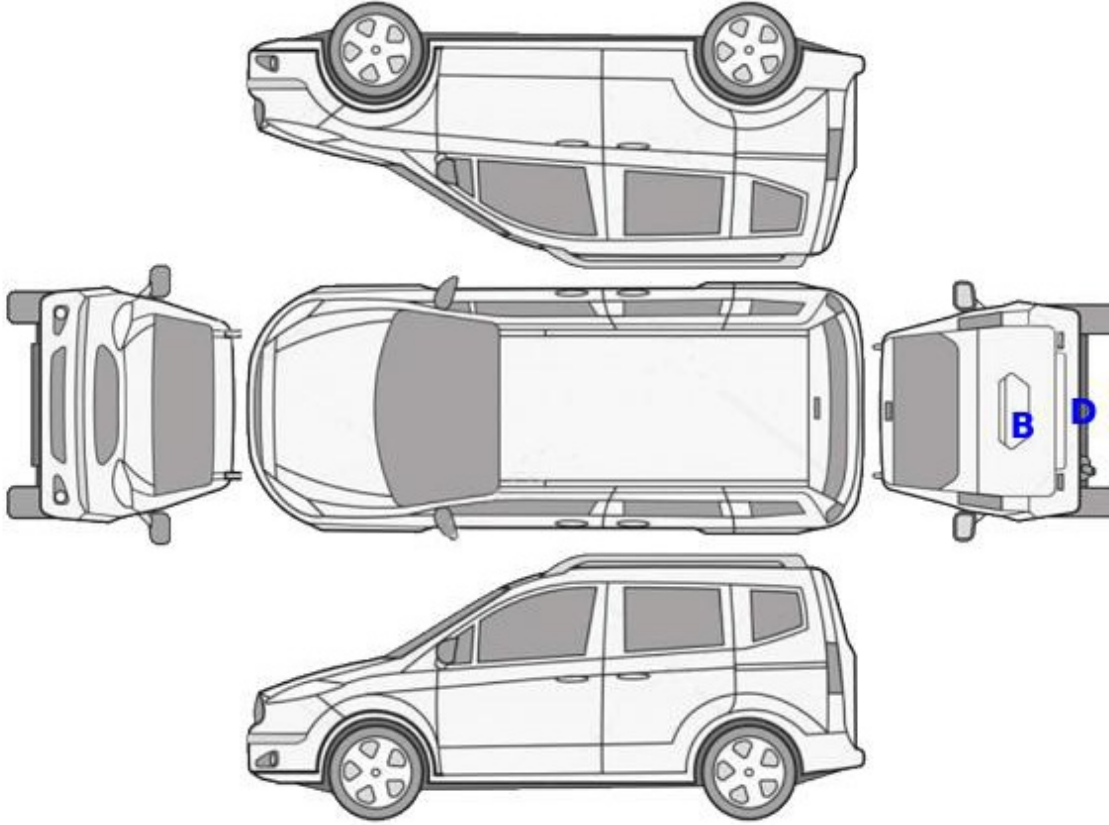
## Kaporta Kontrolü(Değişmiş Boyanmış kontrolü)

B: Boyalı

B/2: Lokal Boyalı

D: Değişmiş

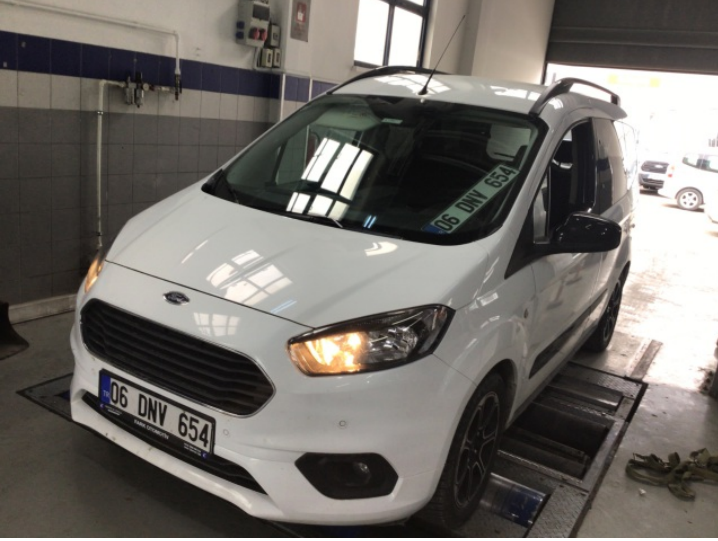
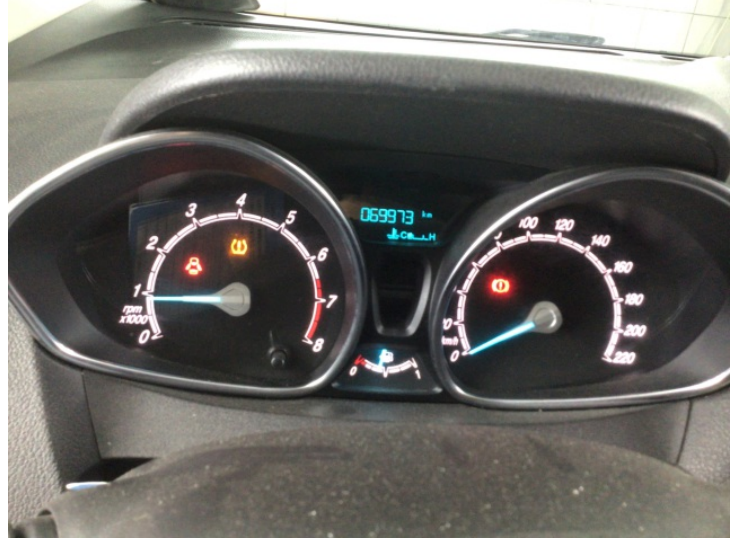
## Araç Resimleri

## Çizik

Tampon, ön, Ön tampon > Çizik

Tampon, arka, Arka tampon > Çizik

Dikiz aynası, sol, Dış dikiz aynası > Çizik
