Rapor Tarihi: 02.12.2024 11:41
Rapor No: 06-01-1314569
Mersis No: 0309073518100001

Full Plus Ekspertiz

Plaka	06DNV675	Şanzıman Tipi	Manuel
KM	53419	Yakıt Cinsi	Benzin
Şase	NM0MXXTACMPK07554	Motor Gücü	73 kw
Marka	Ford	Motor Hacmi	998cc
Rengi	BEYAZ	Model	Tourneo Courier
Sonraki Muayene Tar.	2025-02-27	Model Yılı	2023
Araç Tipi	Kombi	Ruhsat Sahibi	TAN OTO
Kapı Sayısı	5 Kapı

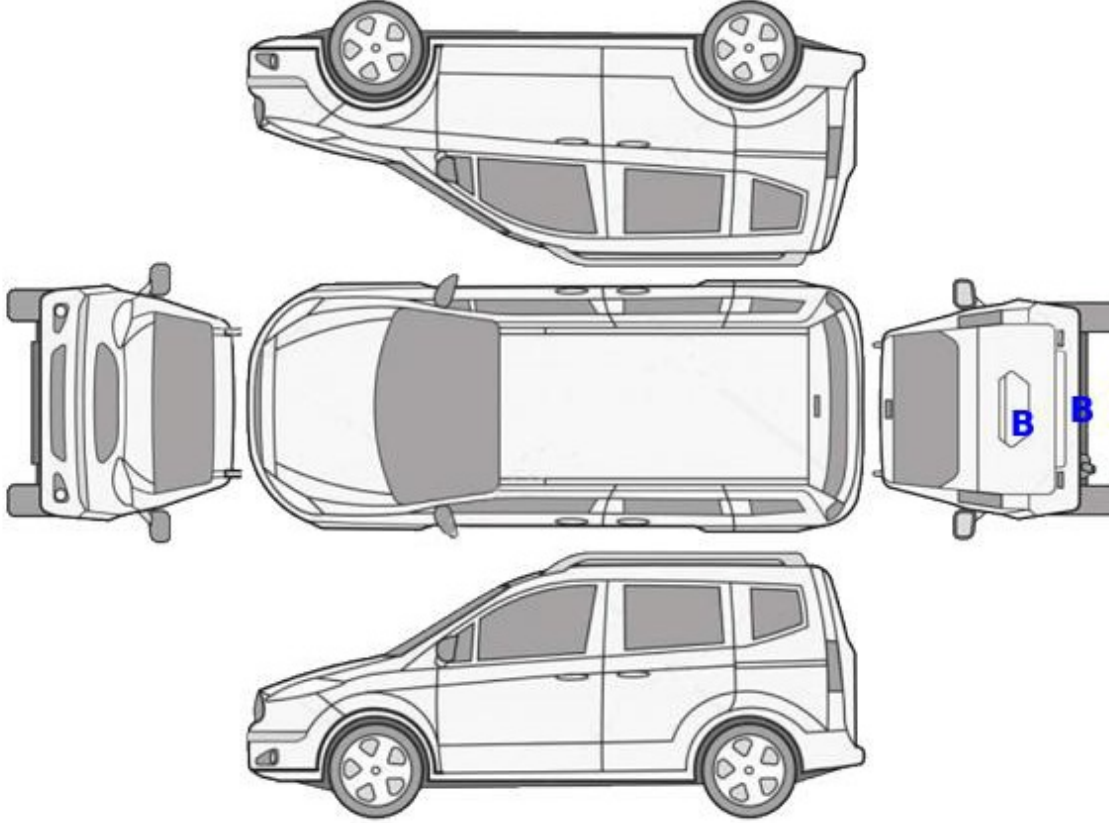
Kaporta Kontrolü(Değişmiş Boyanmış kontrolü)

B: Boyalı

B/2: Lokal Boyalı

D: Değişmiş

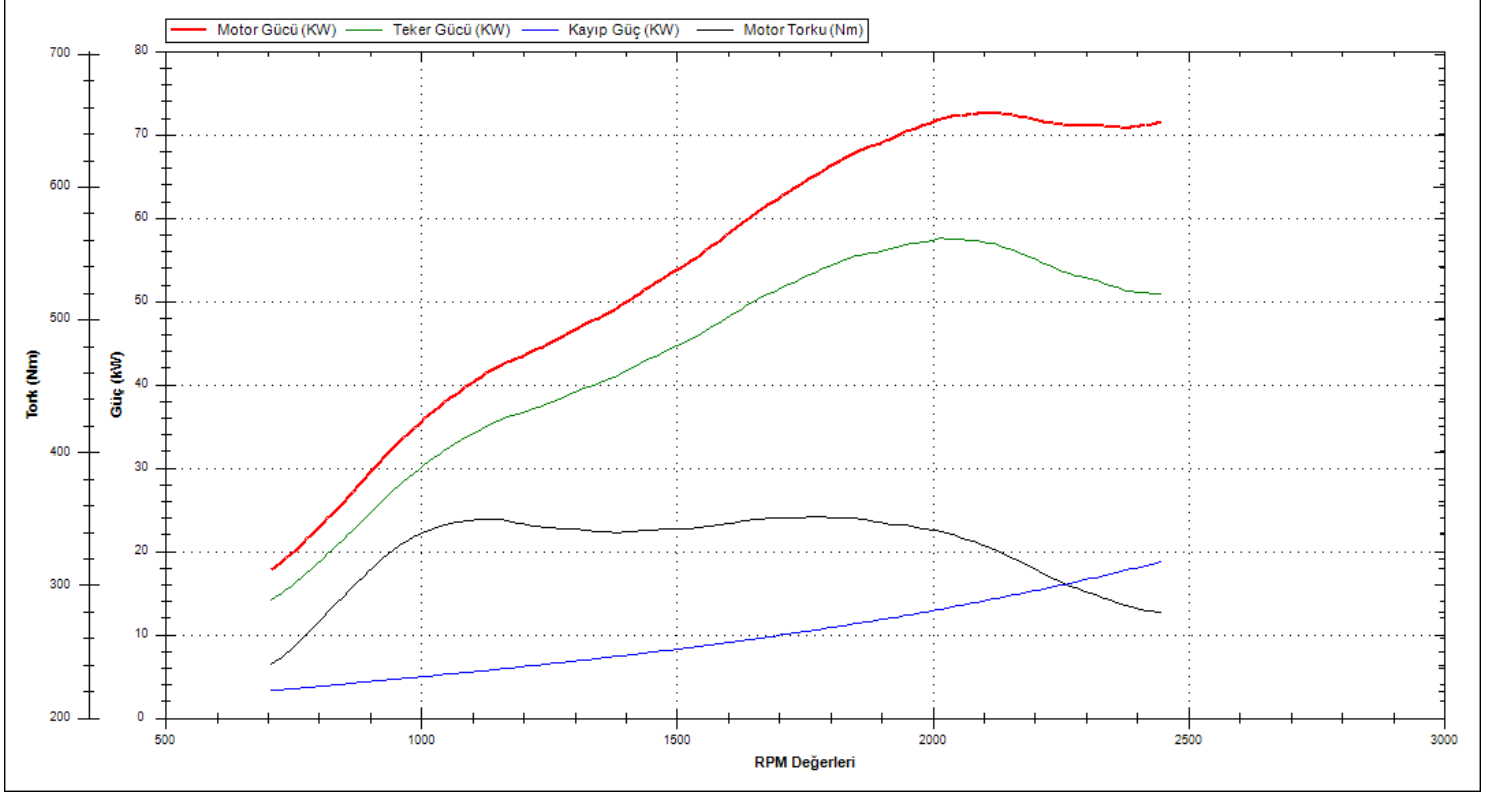
RPM (Devir/dk) Grafiği

Ölçülen Motor Torku	Teker Torku	Teker Gücü	Test Hızı
351	297	57	125
NM	NM	KW	km/h
Ruhsat Verisi Güç	Test Sonucu Güç	Kayıp Güç	Performans %
73	72	18	98,63
KW	KW	KW

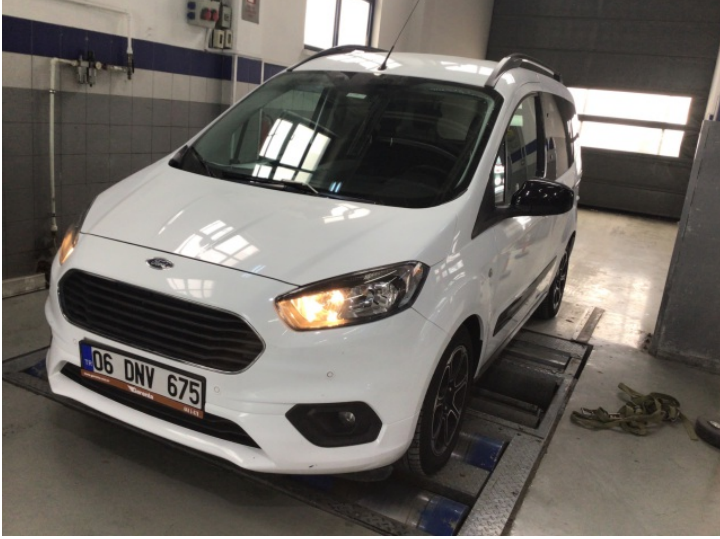
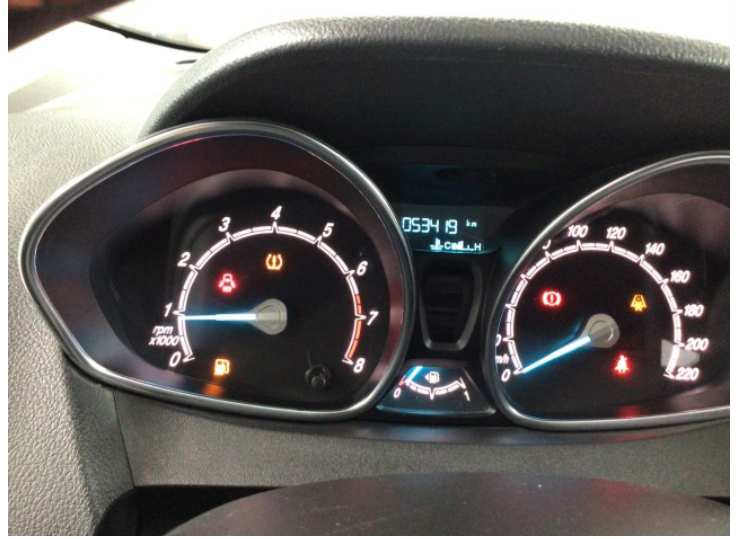
Araç Resimleri

Çizik

Dikiz aynası, sağ, Dış dikiz aynası > Çizik

Tampon, arka, Arka tampon > Çizik

Tampon, ön, Ön tampon > Çizik
