Full Plus Ekspertiz

06DNV681

Plaka	06DNV681	Şanzıman Tipi	Manuel
KM	74774	Yakıt Cinsi	Benzin
Şase	NM0MXXTACMPK07555	Motor Gücü	73 kw
Marka	Ford	Motor Hacmi	998cc
Rengi	BEYAZ	Model	Tourneo Courier
Sonraki Muayene Tar.	2025-02-17	Model Yılı	2023
Araç Tipi	Kombi	Ruhsat Sahibi	TAN OTO
Kapı Sayısı	5 Kapı

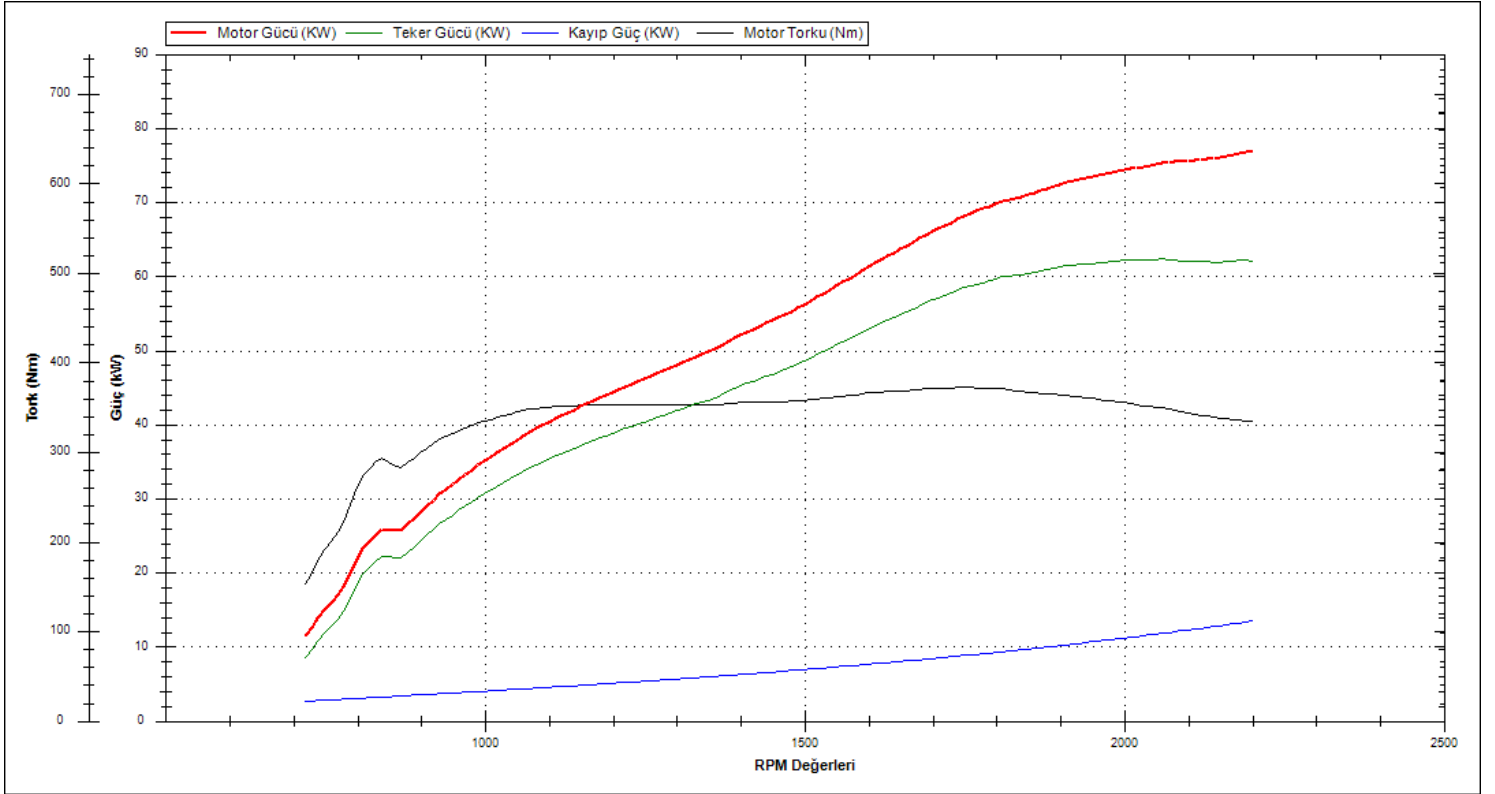
RPM (Devir/dk) Grafiği

Ölçülen Motor Torku 371 NM	Teker Torku 319 NM	Teker Gücü 62 KW	Test Hızı 132 km/h
Ruhsat Verisi Güç 73 KW	Test Sonucu Güç 76 KW	Kayıp Güç 13 KW	Performans % 100,00

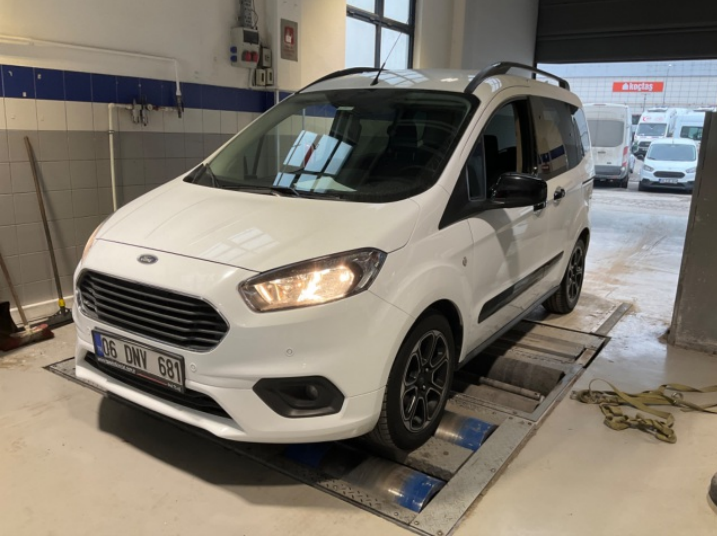
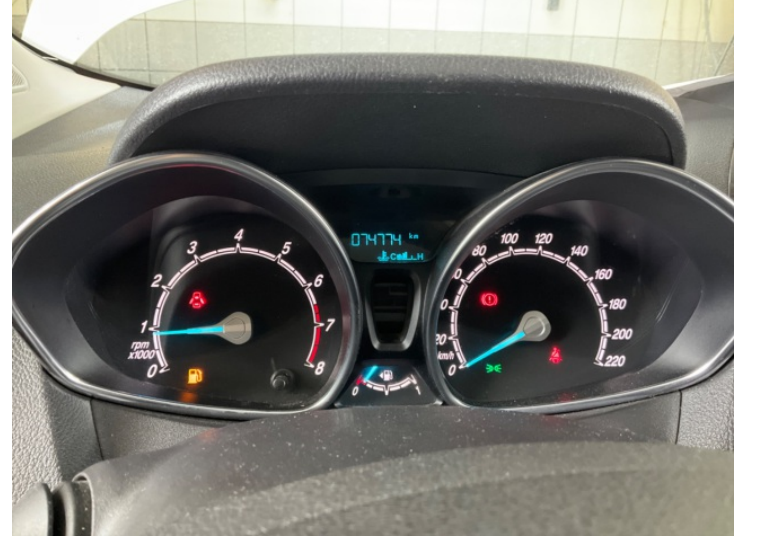
Araç Resimleri

Çizik

Çamurluk, sol arka, Çamurluk, sol arka > Çizik

Tampon, arka, Arka tampon > Çizik

Kapı, sağ ön, Kapı bandı > Çizik

Çamurluk, sağ, Çamurluk, sağ > Çizik
