Full Plus Ekspertiz

Araç Bilgileri

Plaka	06DNV637	Şanzıman Tipi	Manuel
KM	85168	Yakıt Cinsi	Benzin
Şase	NM0MXXTACMPC03683	Motor Gücü	73 kw
Motor Hacmi	998cc	Marka	Ford
Rengi	BEYAZ	Model	Tourneo Courier
Sonraki Muayene Tar.	2025-02-10	Model Yılı	2023
Araç Tipi	Kombi	Ruhsat Sahibi	TAN OTO
Kapı Sayısı	5 Kapı

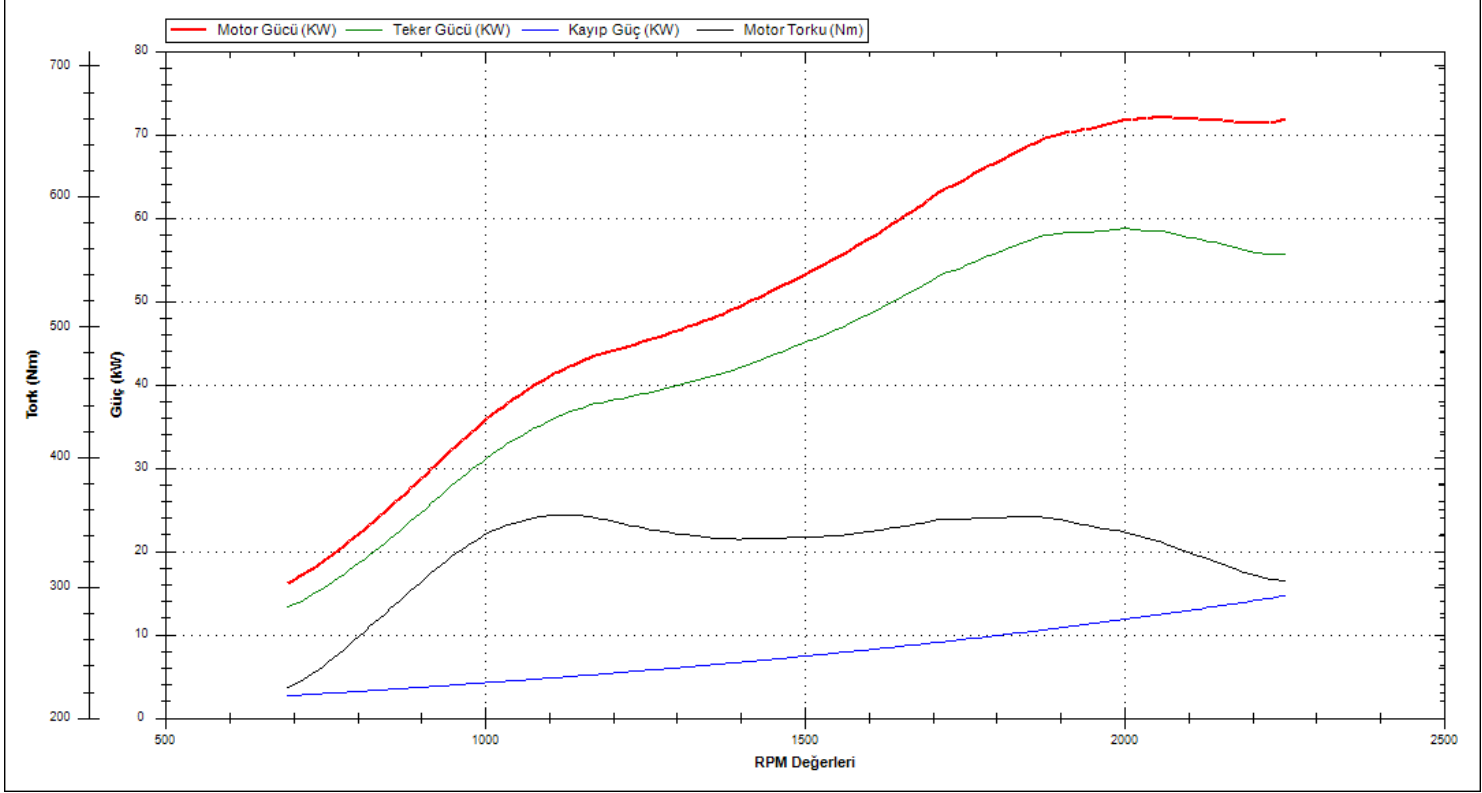
RPM (Devir/dk) Grafiği

Ölçülen Motor Torku 355 NM	Teker Torku 309 NM	Teker Gücü 58 KW	Test Hızı 123 km/h
Ruhsat Verisi Güç 73 KW	Test Sonucu Güç 72 KW	Kayıp Güç 14 KW	Performans % 98,63

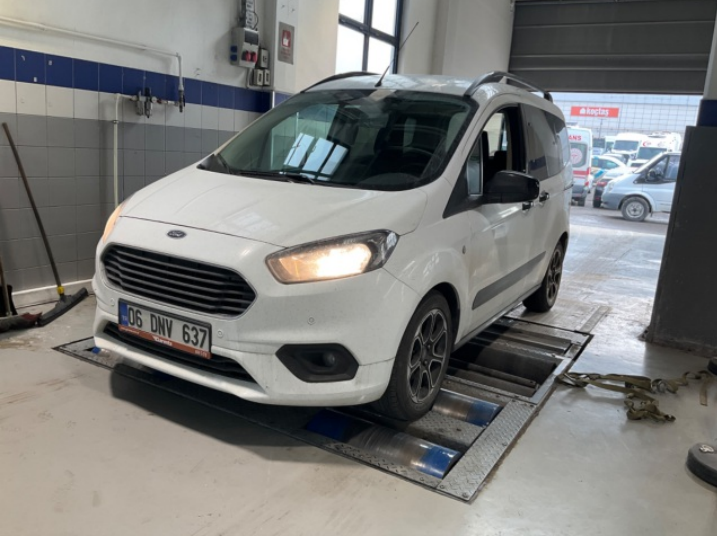
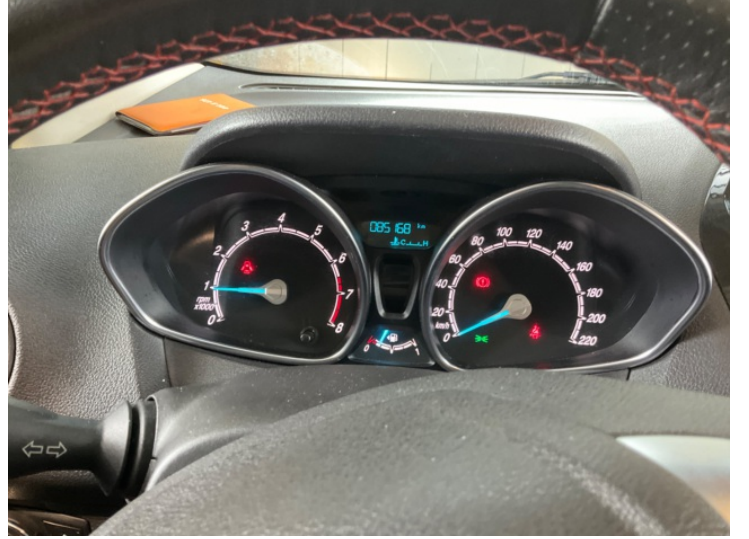
Yağ seviyesi Soğutma SIVISI

Camlar, Ön cam > Hasarlı

Ön aks, Aks mili, sol > Yağ Kaçağı

Tampon, arka, Bağlantı ayağı > Hasarlı

Motor, Alt muhafaza > Hasarlı

Döşemeler/Kapaklar, Döşemeler/Kapaklar > Kirlenmiş

Koltuklar, ön, Koltuk döşemesi, sol ön > Standart Dışı Onarım
