Rapor Tarihi: 20.01.2025 12:52
Rapor No: 06-01-1333020
Mersis No: 0309073518100001

Full Plus Ekspertiz

Plaka	06DNV685	Şanzıman Tipi	Manuel
KM	80926	Yakıt Cinsi	Benzin
Şase	NM0MXXTACMPK08362	Motor Gücü	73 kw
Marka	Ford	Motor Hacmi	998cc
Rengi	BEYAZ	Model	Tourneo Courier
Sonraki Muayene Tar.	2025-02-15	Model Yılı	2023
Araç Tipi	Kombi	Ruhsat Sahibi	TAN OTO
Kapı Sayısı	5 Kapı

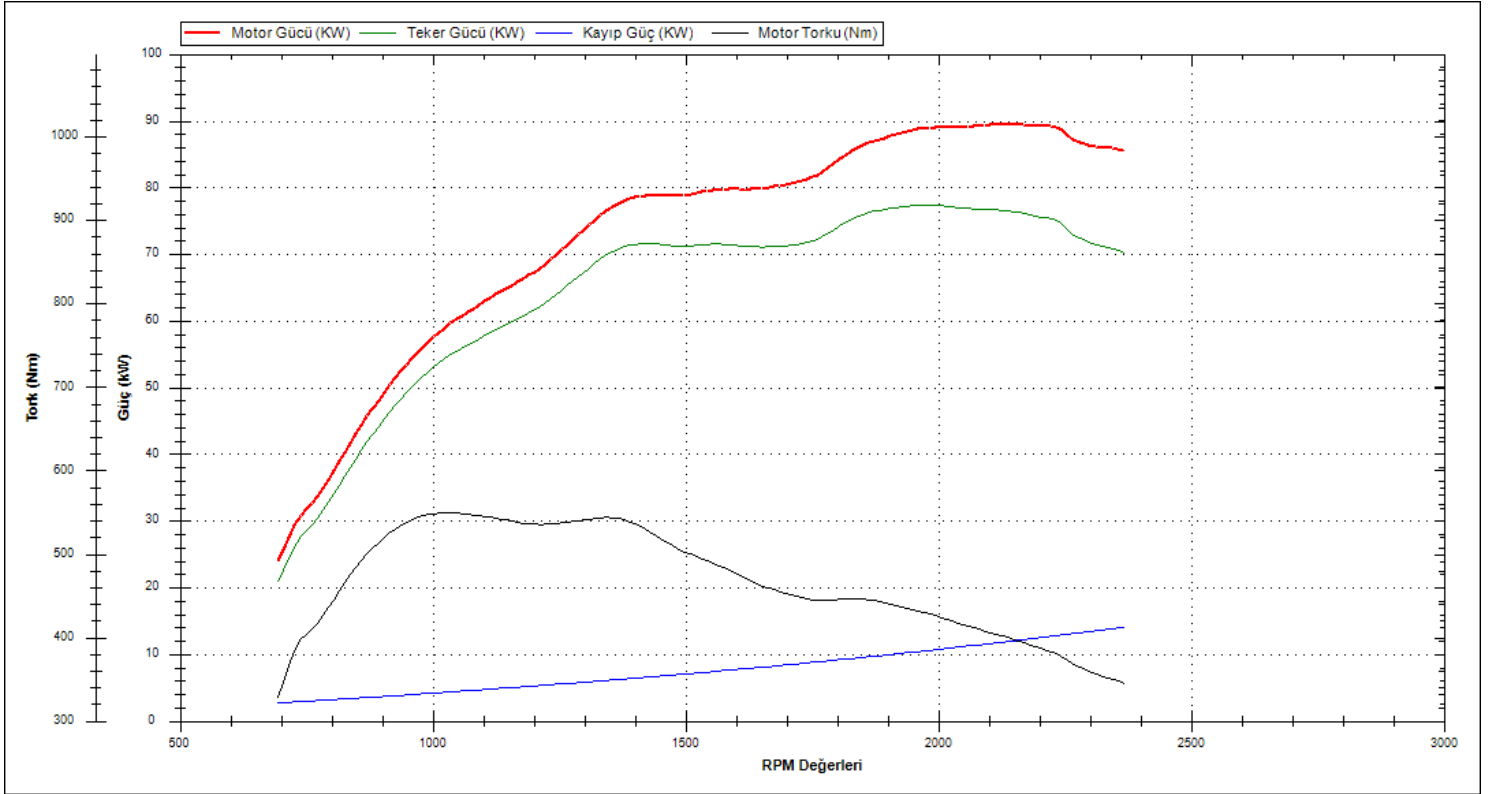
RPM (Devir/dk) Grafiği

Ölçülen Motor Torku	Teker Torku	Teker Gücü	Test Hızı
550	506	77	133
NM	NM	KW	km/h
Ruhsat Verisi Güç	Test Sonucu Güç	Kayıp Güç	Performans %
73	67	14	91,78
KW	KW	KW

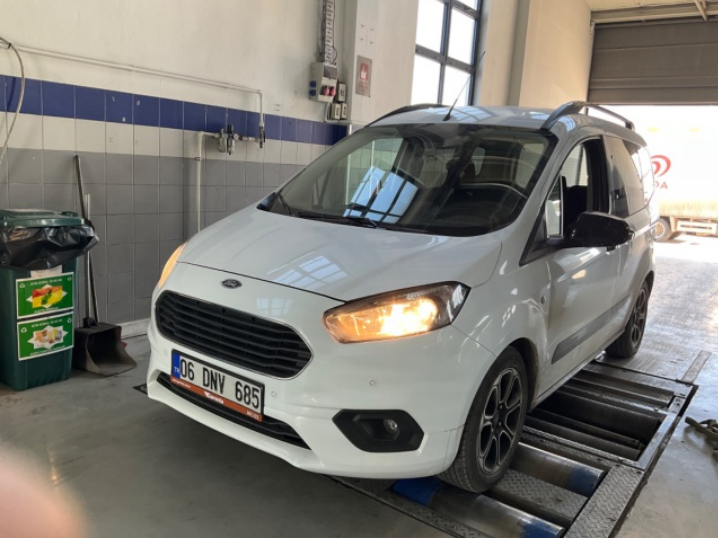
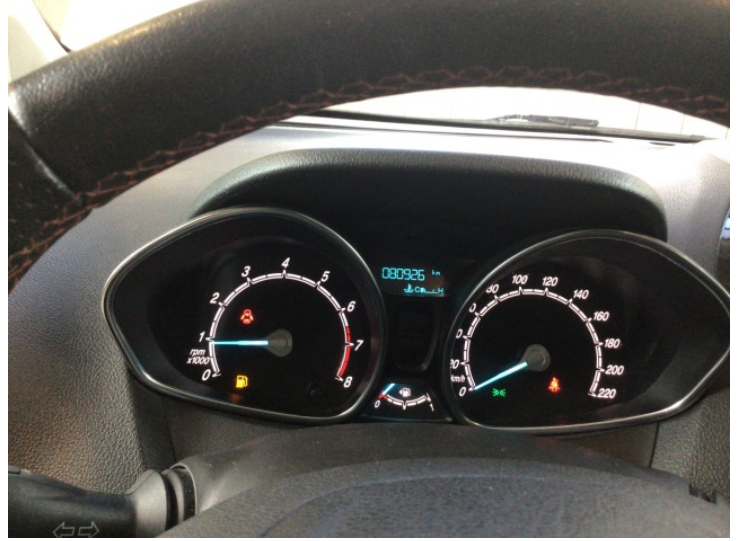
Araç Resimleri

Çizik

Dikiz aynası, sağ, Dış dikiz aynası > Çizik

Tampon, arka, Arka tampon > Çizik

Tampon, ön, Ön tampon > Çizik
