Full Plus Ekspertiz

Araç Bilgileri

Plaka	06DNV658	Şanzıman Tipi	Manuel
KM	90245	Yakıt Cinsi	Benzin
Şase	NM0MXXTACMPC03691	Motor Gücü	73 kw
Marka	Ford	Motor Hacmi	998cc
Rengi	BEYAZ	Model	Tourneo Courier
Sonraki Muayene Tar.	0NaN-aN-aN	Model Yılı	2023
Araç Tipi	Kombi	Ruhsat Sahibi	TAN OTO
Kapı Sayısı	5 Kapı

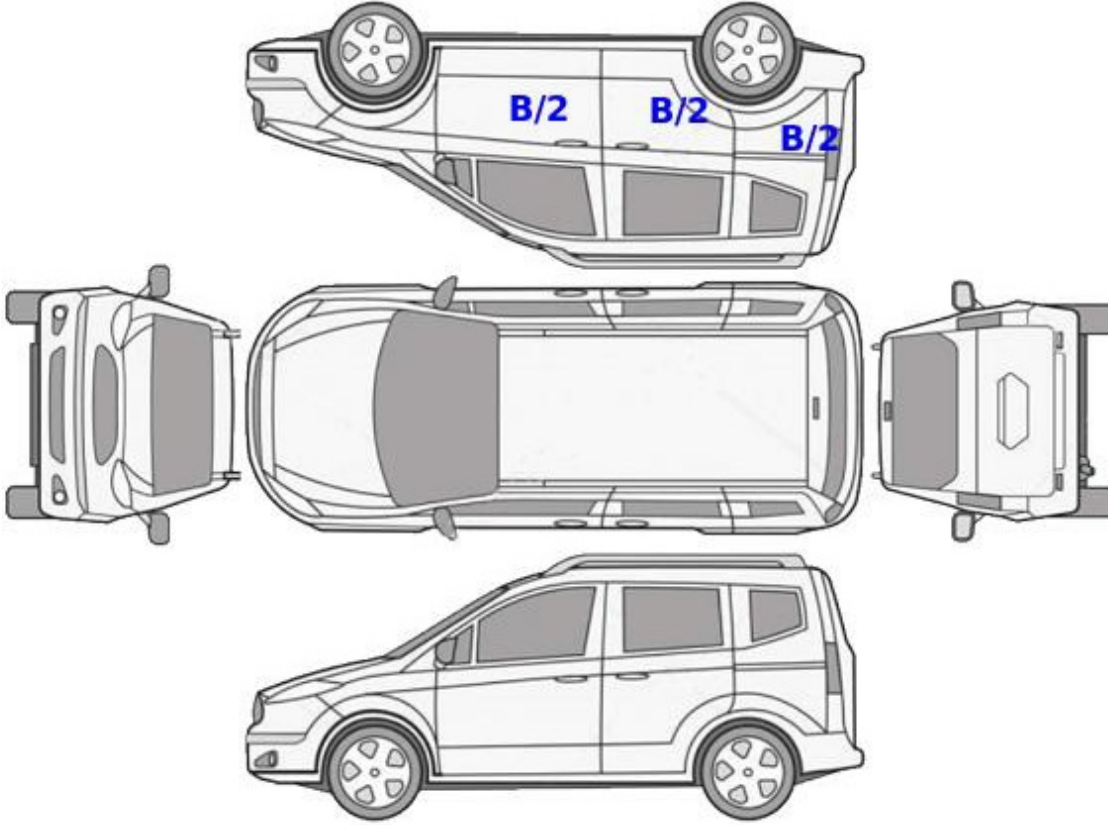
Kaporta Kontrolü(Değişmiş Boyanmış kontrolü)

Parça Grubu	Parça ve Hasar
Tavan	Sağ üst frangart - Boyalı
Tavan	Ön cam direği, sağ - Lokal Boya

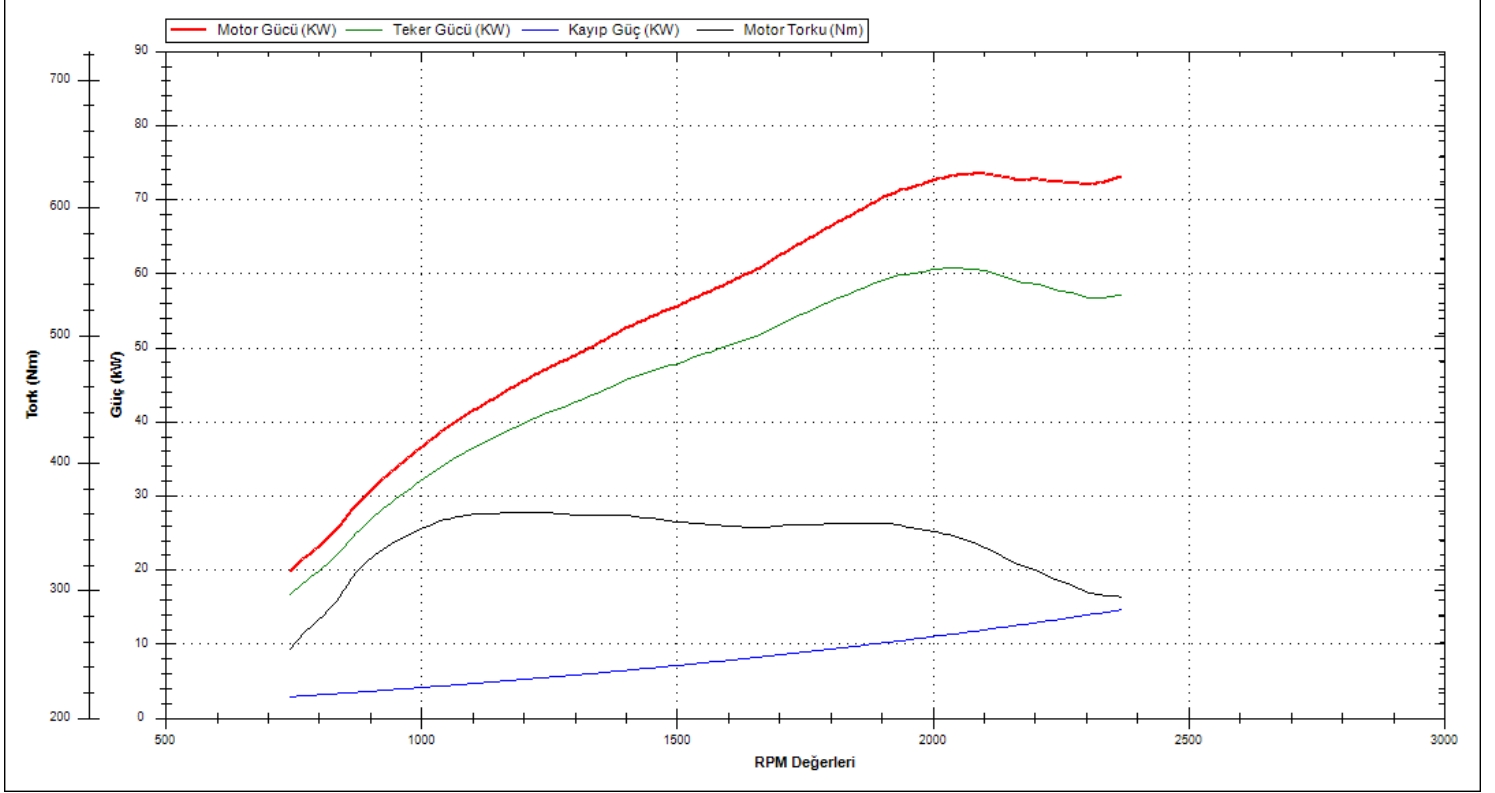
RPM (Devir/dk) Grafiği

Ölçülen Motor Torku 360 NM	Teker Torku 315 NM	Teker Gücü 60 KW	Test Hızı 126 km/h
Ruhsat Verisi Güç 73 KW	Test Sonucu Güç 73 KW	Kayıp Güç 14 KW	Performans % 100,00
