Rapor Tarihi: 06.03.2025 16:31
Rapor No: 06-01-1348636
Mersis No: 0309073518100001

Full Plus Ekspertiz

Plaka	06DNV613	Şanzıman Tipi	Manuel
KM	89770	Yakıt Cinsi	Benzin
Şase	NM0MXXTACMPC01476	Motor Gücü	73 kw
Marka	Ford	Motor Hacmi	998cc
Rengi	BEYAZ	Model	Tourneo Courier
Sonraki Muayene Tar.	0NaN-aN-aN	Model Yılı	2023
Araç Tipi	Kombi	Ruhsat Sahibi	TAN OTO
Kapı Sayısı	5 Kapı

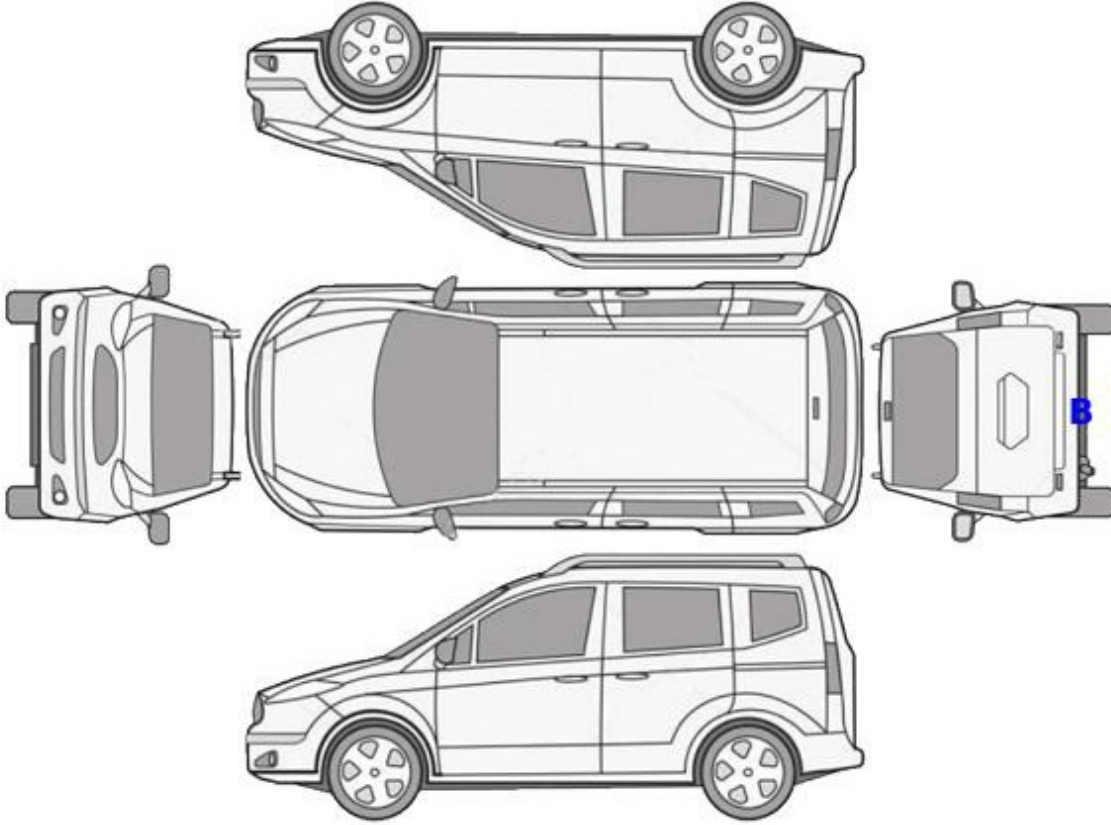
Kaporta Kontrolü(Değişmiş Boyanmış kontrolü)

B: Boyalı

B/2: Lokal Boyalı

D: Değişmiş

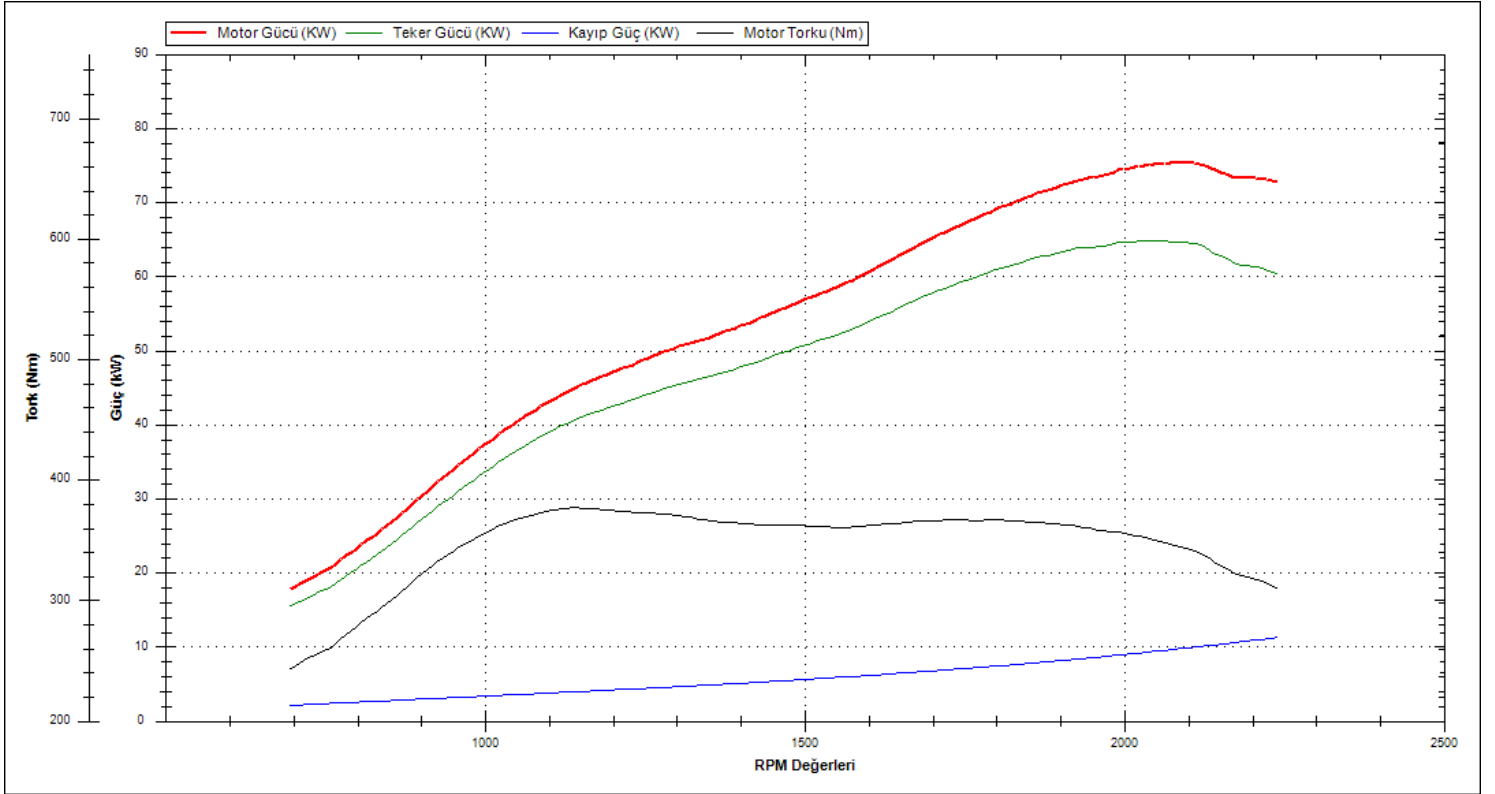
RPM (Devir/dk) Grafiği

Ölçülen Motor Torku 376 NM	Teker Torku 340 NM	Teker Gücü 64 KW	Test Hızı 125 km/h
Ruhsat Verisi Güç 73 KW	Test Sonucu Güç 75 KW	Kayıp Güç 11 KW	Performans % 100,00

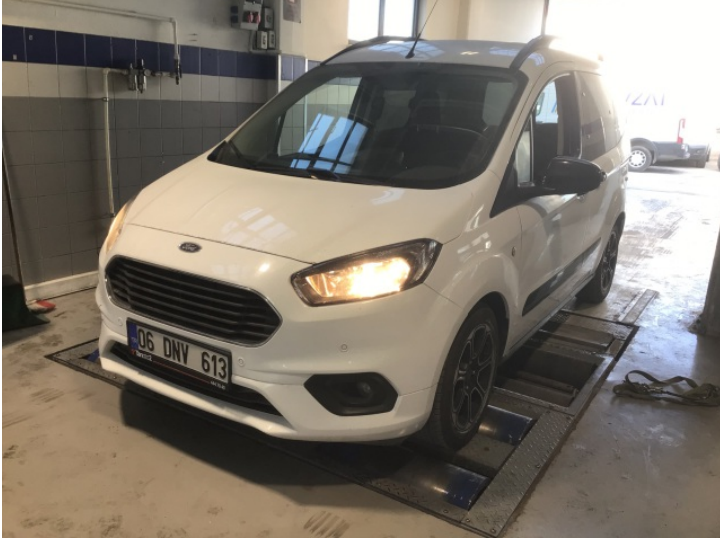
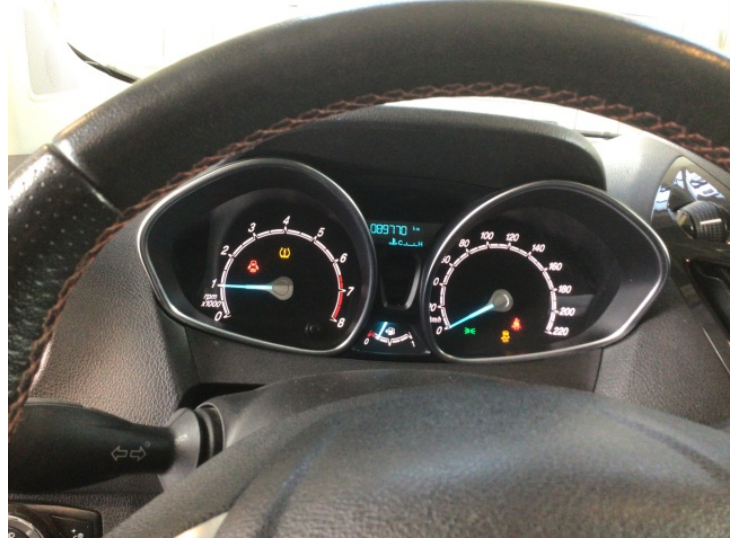
Araç Resimleri

Çizik

Kapı, sağ ön, Kapı, sağ ön > Çizik

Marşbiyel, sağ, Marşbiyel plastiği, sağ > Çizik

Tampon, arka, Arka tampon > Çizik

Kapı, sol ön, Kapı bandı > Çizik

Kapı, sol ön, Kapı, sol ön > Çizik
