# Full Plus Ekspertiz

## 06FL5286

## Araç Bilgileri

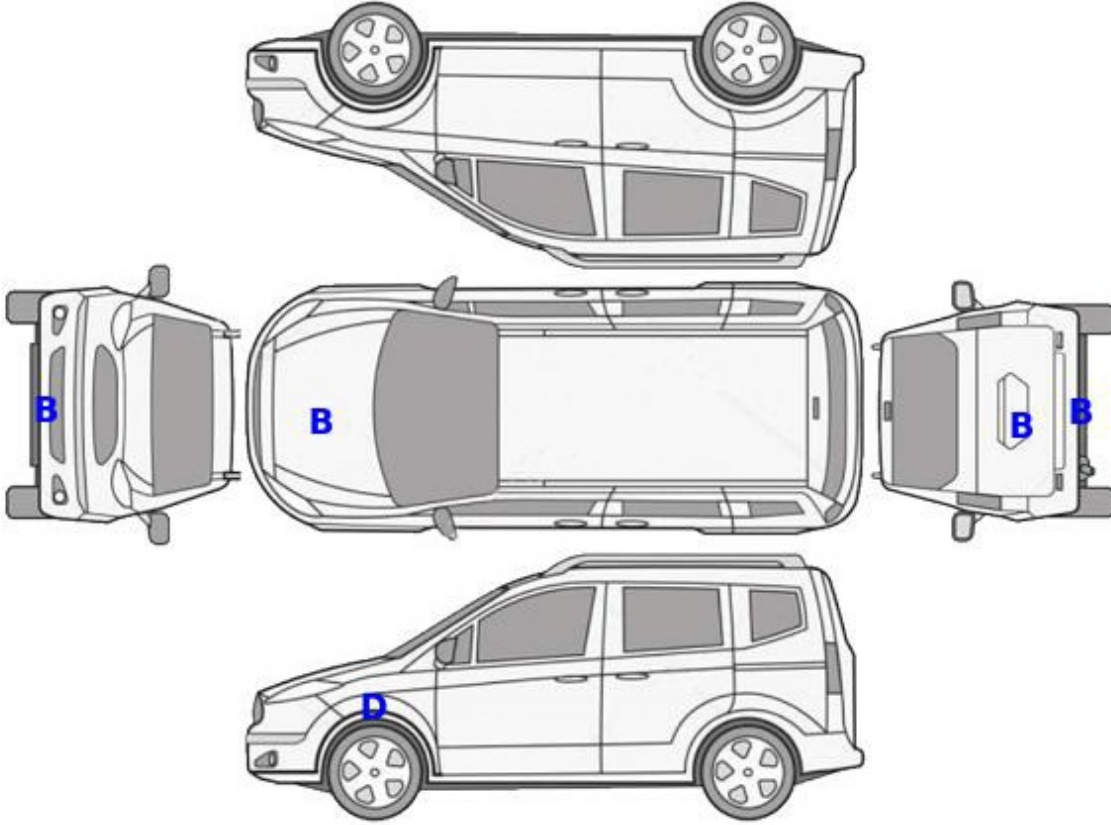
## Kaporta Kontrolü(Değişmiş Boyanmış kontrolü)

B: Boyalı

B/2: Lokal Boyalı

D: Değişmiş

Arka sac/panel - Boyalı  
Sol Kılıç Sacı - Boyalı  
Sol Podye Sacı - Boyalı
