# Full Plus Ekspertiz

## 06AEM165

## Araç Bilgileri

Plaka	06AEM165	Şanzıman Tipi	Manuel
KM	281202	Yakıt Cinsi	Dizel
Şase	NM0MXXTACMHB20509	Motor Gücü	55 kw
Marka	Ford	Motor Hacmi	1498cc
Rengi	BEYAZ	Model	Tourneo Courier
Sonraki Muayene Tar.	0NaN-aN-aN	Model Yılı	2017
Araç Tipi	Kombi	Ruhsat Sahibi	...
Kapı Sayısı	5 Kapı

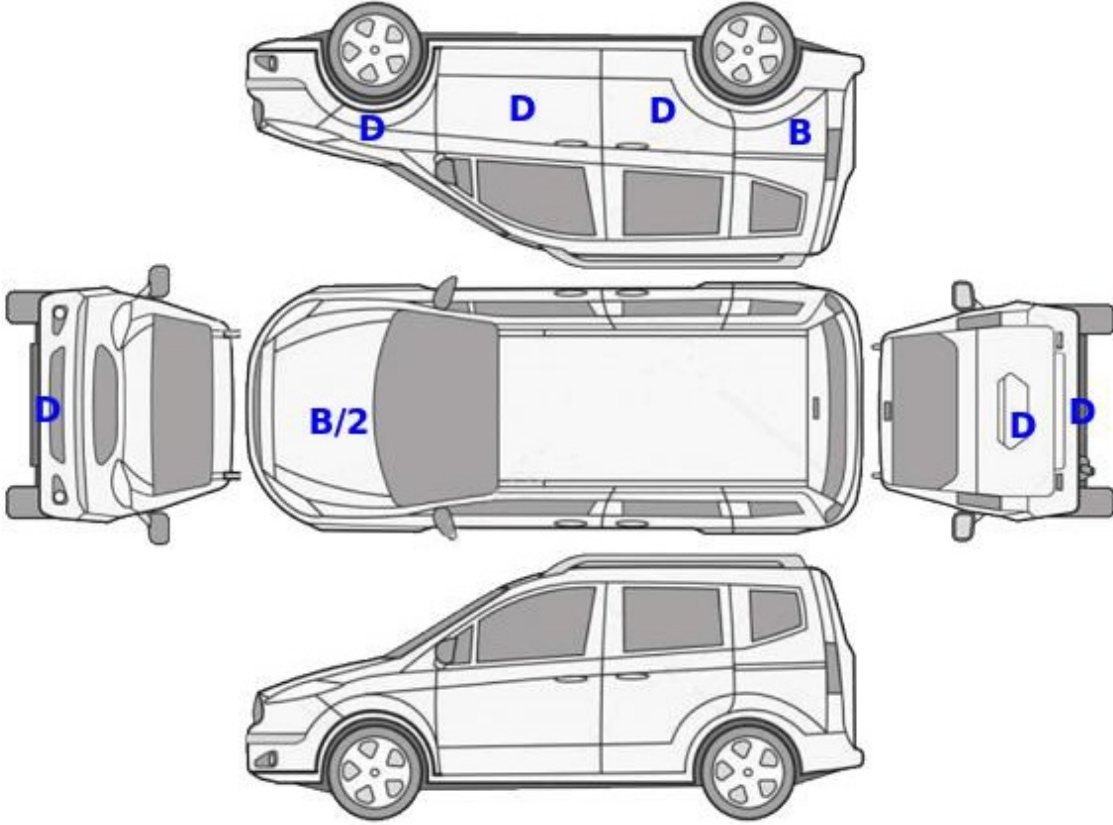
## Kaporta Kontrolü(Değişmiş Boyanmış kontrolü)

B-direk, sağ - Boyalı  
A-direk, sağ - Boyalı  
Marşbiyel, sağ - Boyalı

Motor kaputu sökülümüş takılmış. Sağ arka kapı karşılığı kısmı boyalı. Sağ marşbiyel iç kısmı işlemlenmiş boyalı.

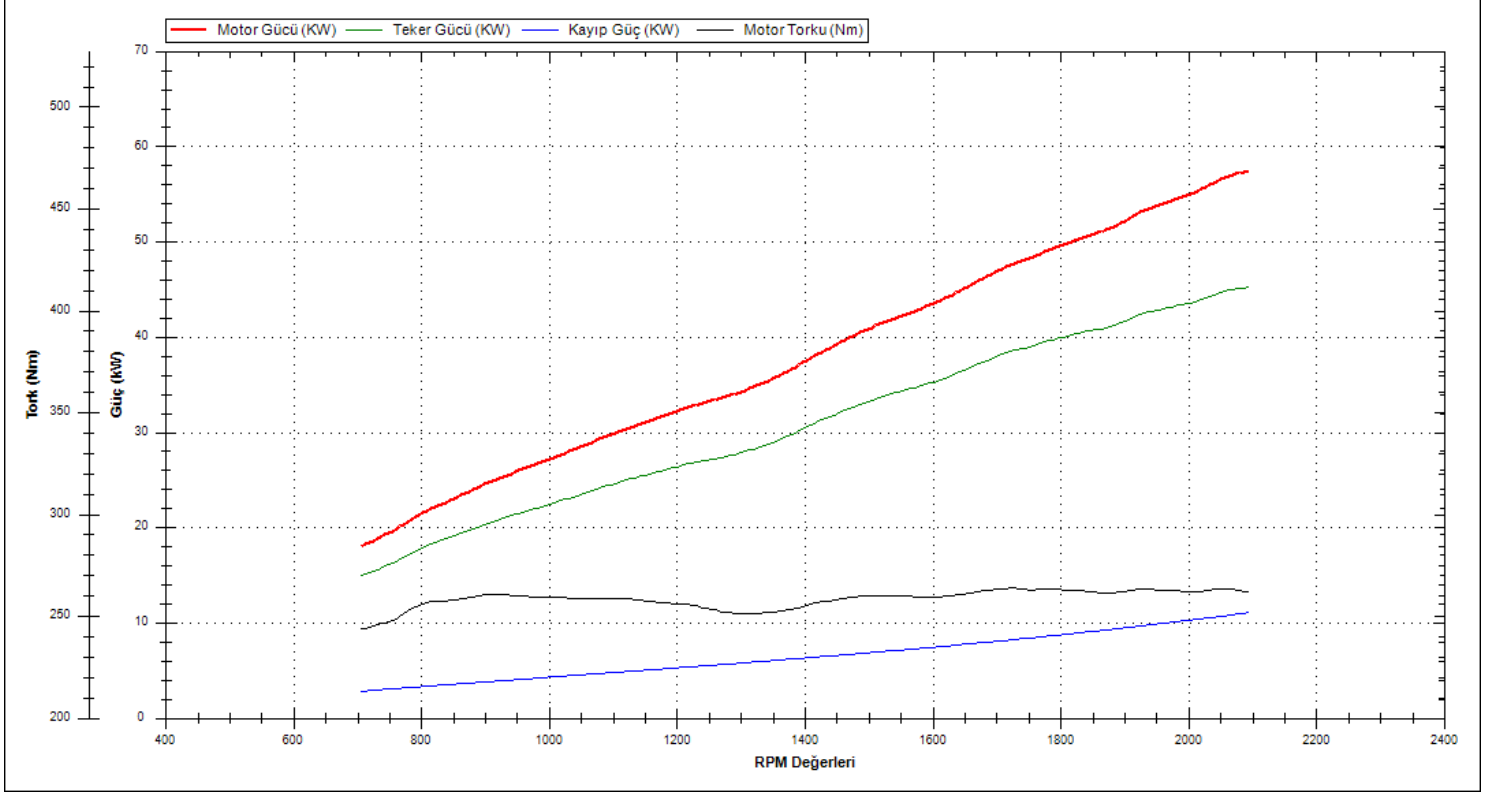
## RPM (Devir/dk) Grafiği

Ölçülen Motor Torku 263 NM	Teker Torku 215 NM	Teker Gücü 45 KW	Test Hızı 125 km/h
Ruhsat Verisi Güç 55 KW	Test Sonucu Güç 44 KW	Kayıp Güç 11 KW	Performans % 80,00
