Full Plus Ekspertiz

Araç Bilgileri

Plaka	06CJC461	Şanzıman Tipi	Manuel
KM	39512	Yakıt Cinsi	Dizel
Şase	NM0MXXTACMMU70642	Motor Gücü	73 kw
Marka	Ford	Motor Hacmi	1499cc
Rengi	BEYAZ	Model	Tourneo Courier
Sonraki Muayene Tar.	0NaN-aN-aN	Model Yılı	2021
Araç Tipi	Kombi	Ruhsat Sahibi	TAN OTO
Kapı Sayısı	5 Kapı

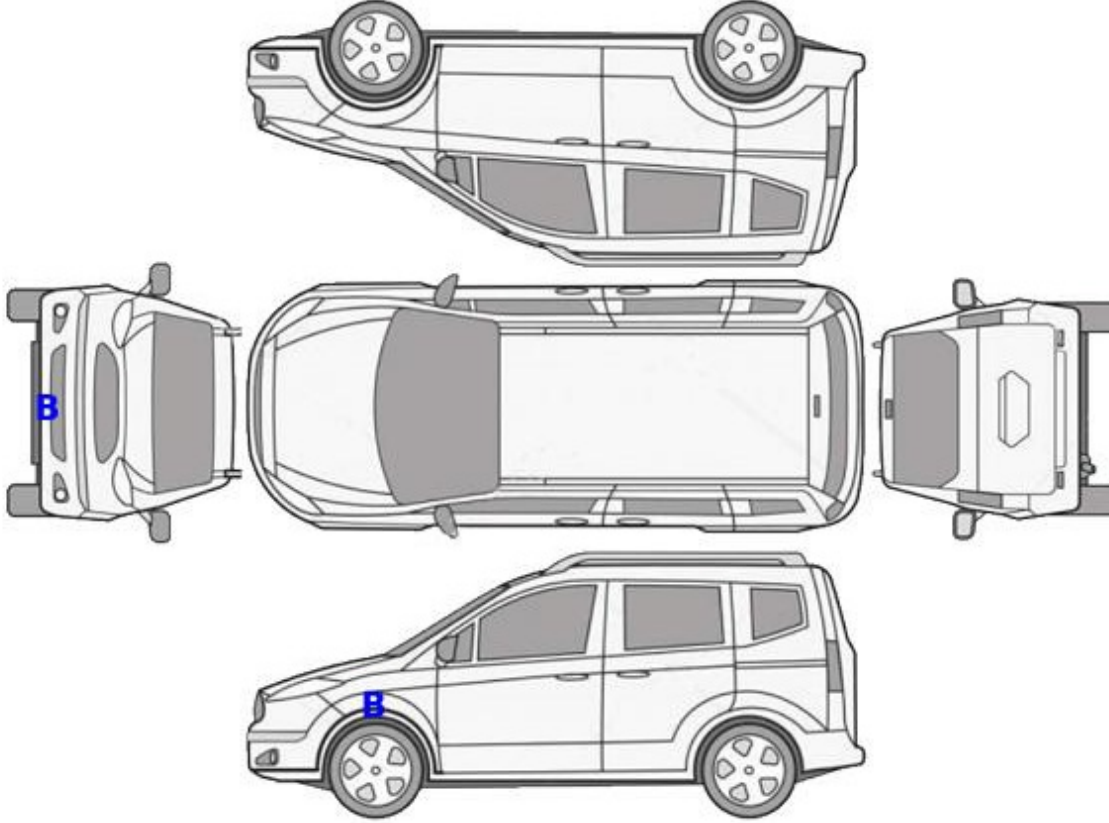
Kaporta Kontrolü(Değişmiş Boyanmış kontrolü)

B: Boyalı

B/2: Lokal Boyalı

D: Değişmiş

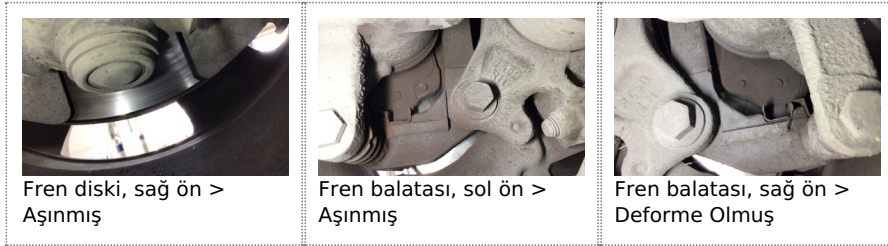
Fren Ölçüm Değerleri

Verimlilik

57

Sapma yüzdeleri 1. ve 2. aks için %25 altında ve el freni için %50 altında olmalıdır.

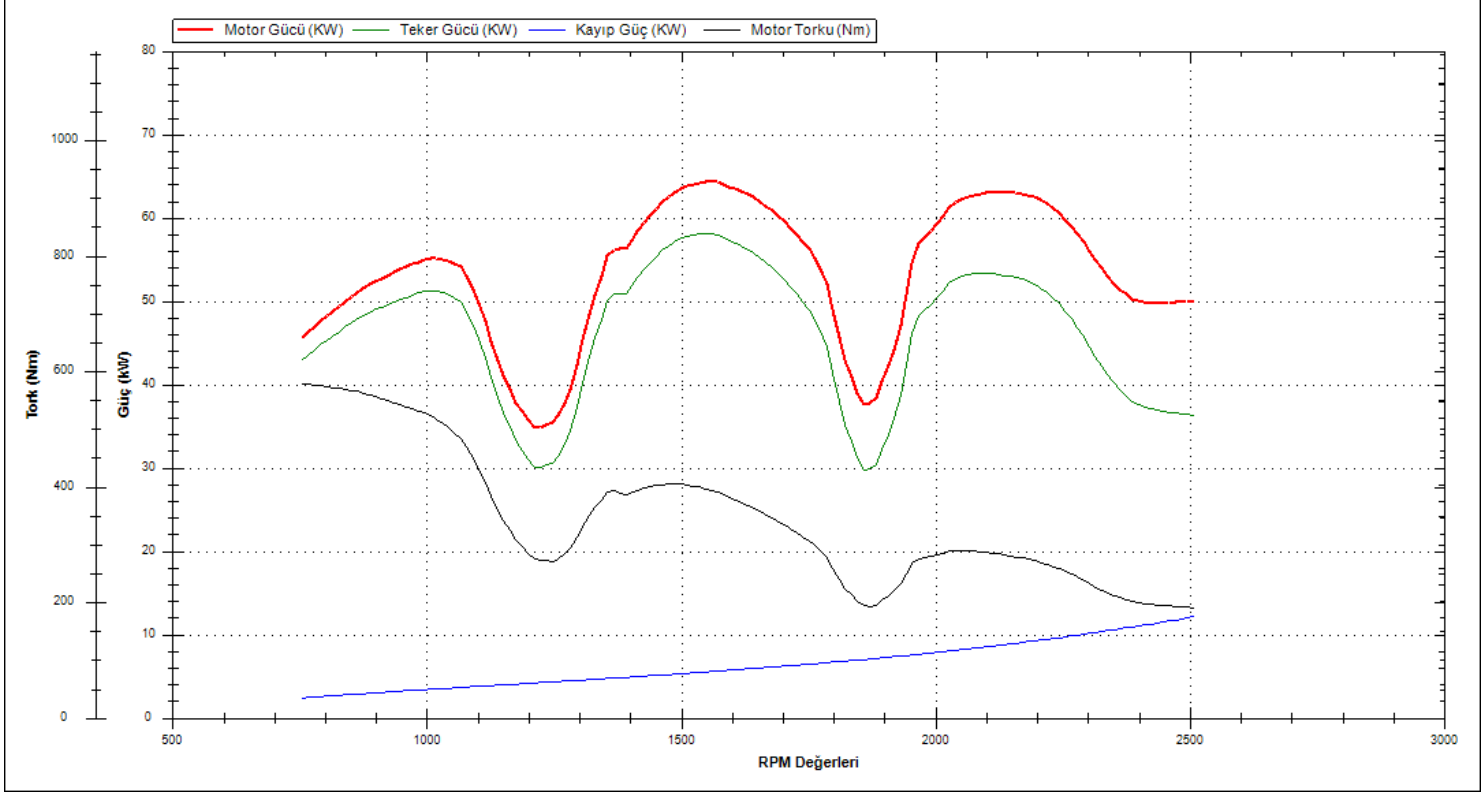
RPM (Devir/dk) Grafiği

Ölçülen Motor Torku 577 NM	Teker Torku 543 NM	Teker Gücü 58 KW	Test Hızı 93 km/h
Ruhsat Verisi Güç 73 KW	Test Sonucu Güç 64 KW	Kayıp Güç 12 KW	Performans % 87,67
