Full Plus Ekspertiz

Araç Bilgileri

Plaka	06CIS531	Şanzıman Tipi	Manuel
KM	50009	Yakıt Cinsi	Dizel
Şase	NM0MXXTACMMU69911	Motor Gücü	73 kw
Marka	Ford	Motor Hacmi	1499cc
Renği	BEYAZ	Model	Tourneo Courier
Sonraki Muayene Tar.	2025-01-03	Model Yılı	2021
Araç Tipi	Kombi	Ruhsat Sahibi	TAN OTO
Kapı Sayısı	5 Kapı

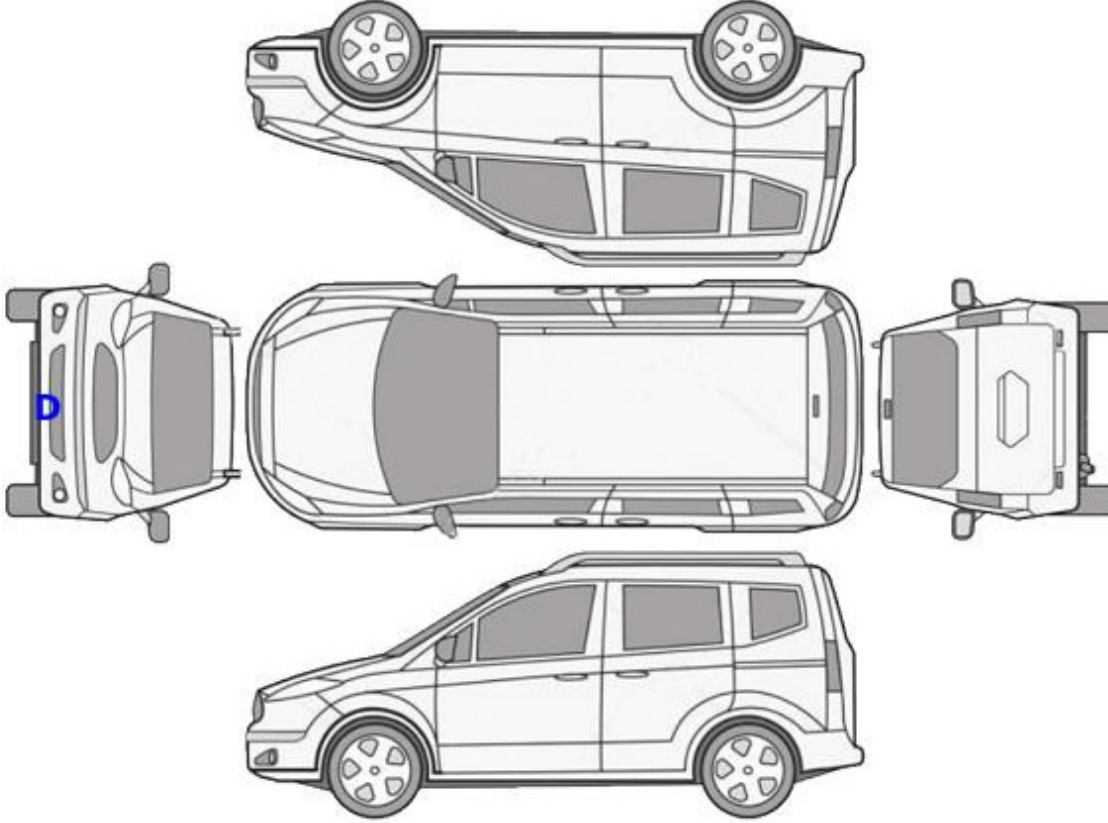
Kaporta Kontrolü(Değişmiş Boyanmış kontrolü)

B: Boyalı

B/2: Lokal Boyalı

D: Değişmiş

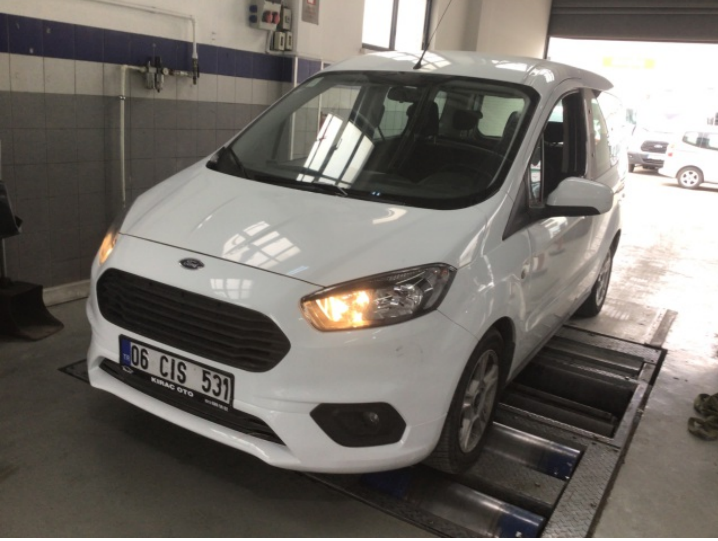
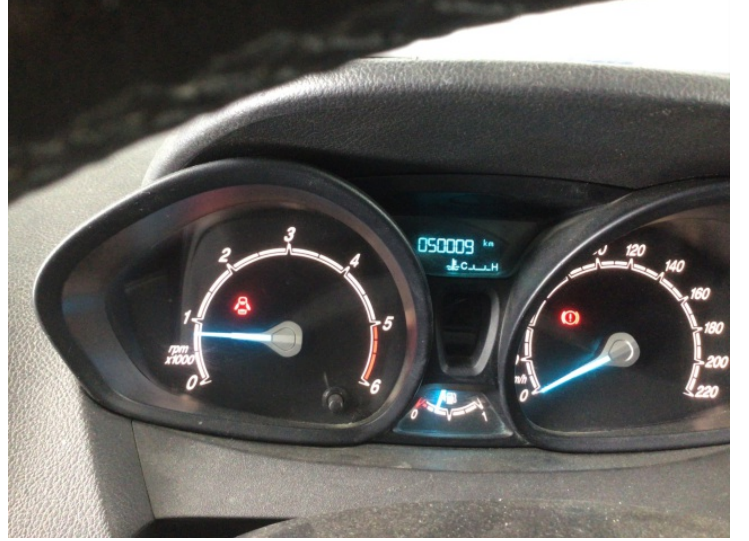
Araç Resimleri

Çizik

Çamurluk, sağ, Çamurluk, sağ
> Çizik

Dikiz aynası, sağ, Dış dikiz
aynası > Çizik

Kapı, sol arka, Kapı, sol arka >
Çizik
