# Full Plus Ekspertiz

## 06FSH584

## Araç Bilgileri

Plaka	06FSH584	Şanzıman Tipi	Manuel
KM	21598	Yakıt Cinsi	Dizel
Şase	NM0MXXTACMNU51499	Motor Gücü	73 kw
Marka	Ford	Motor Hacmi	1499cc
Renği	BEYAZ	Model	Tourneo Courier
Sonraki Muayene Tar.	2025-06-13	Model Yılı	2022
Araç Tipi	Camlıvan	Ruhsat Sahibi	...
Kapı Sayısı	5 Kapı

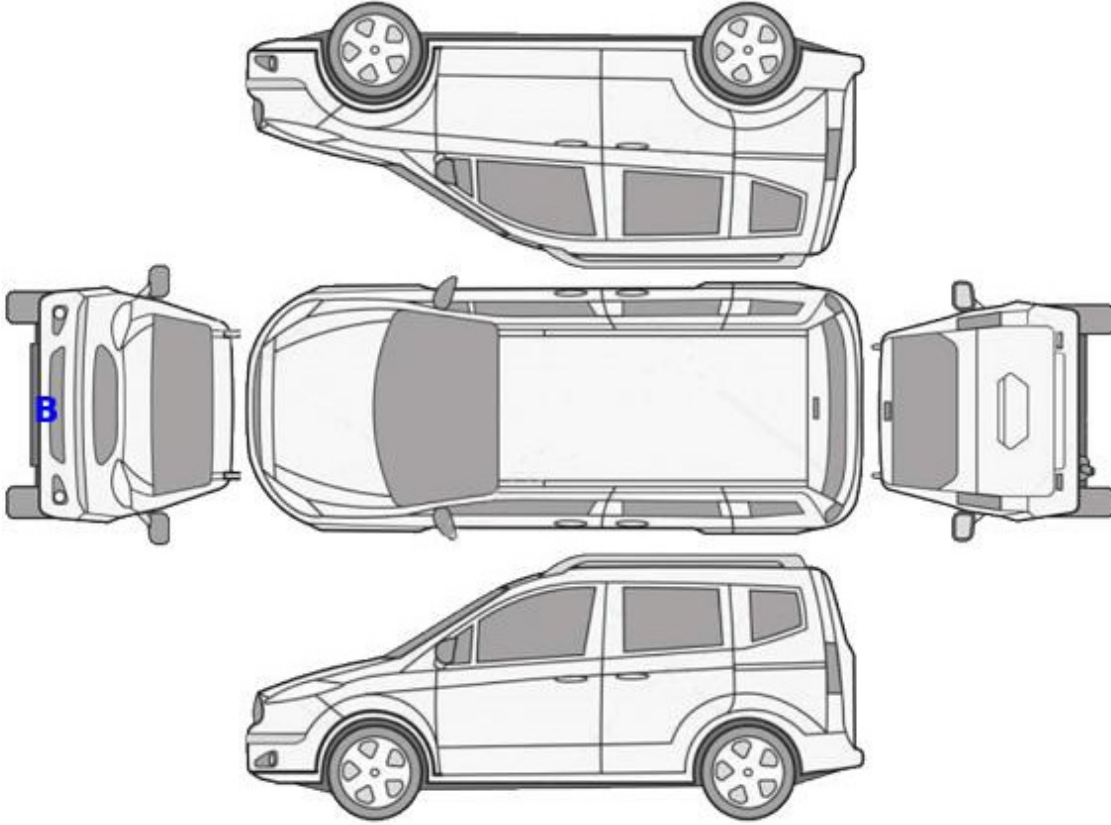
## Kaporta Kontrolü(Değişmiş Boyanmış kontrolü)

B: Boyalı

B/2: Lokal Boyalı

D: Değişmiş

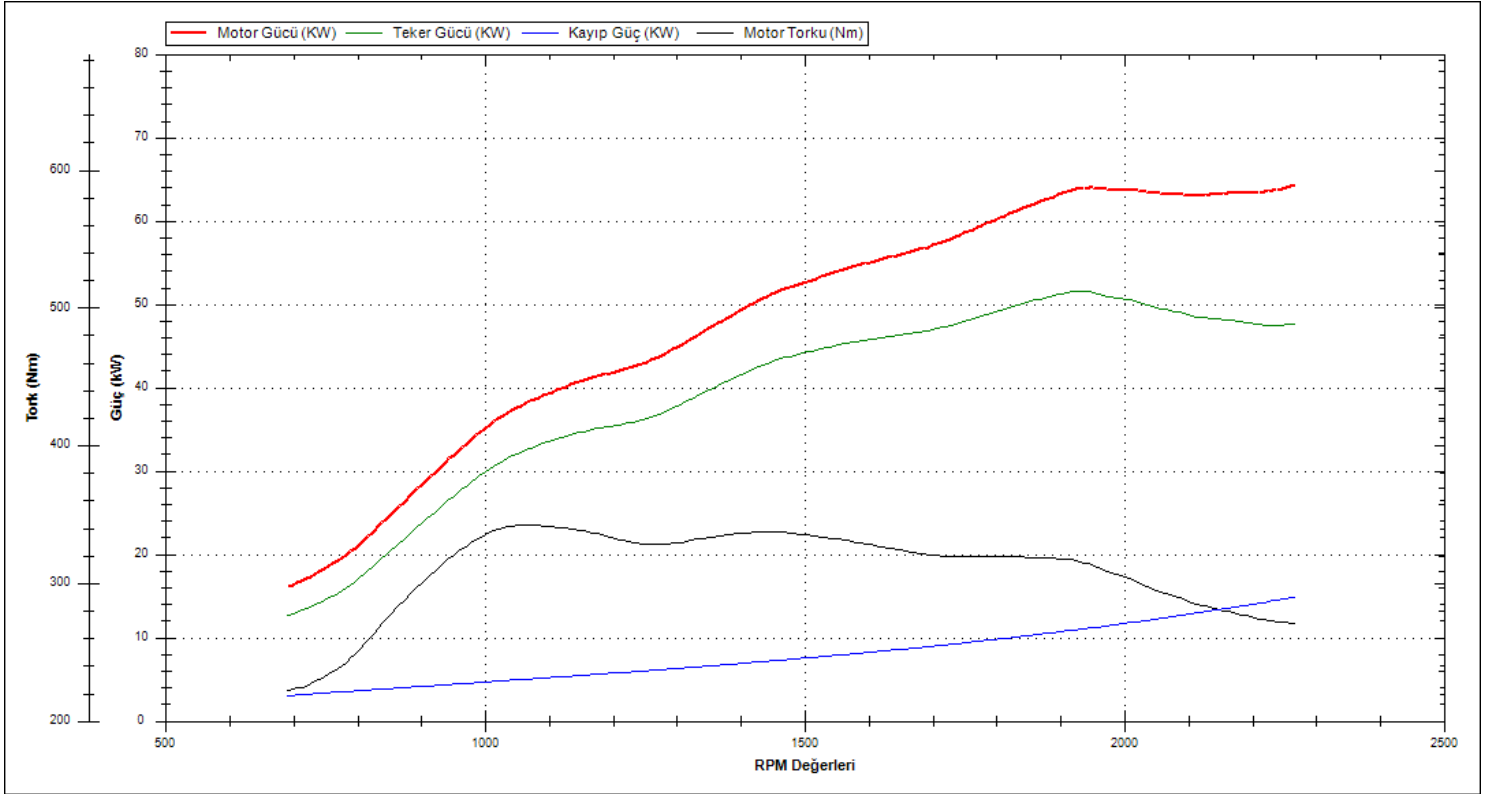
## RPM (Devir/dk) Grafiği

Ölçülen Motor Torku	Teker Torku	Teker Gücü	Test Hızı
342	291	51	121
NM	NM	KW	km/h
Ruhsat Verisi Güç	Test Sonucu Güç	Kayıp Güç	Performans %
73	67	14	91,78
KW	KW	KW

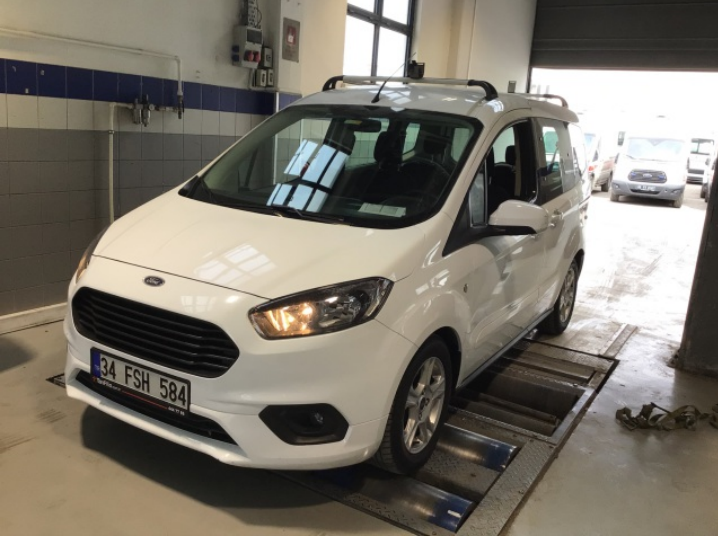
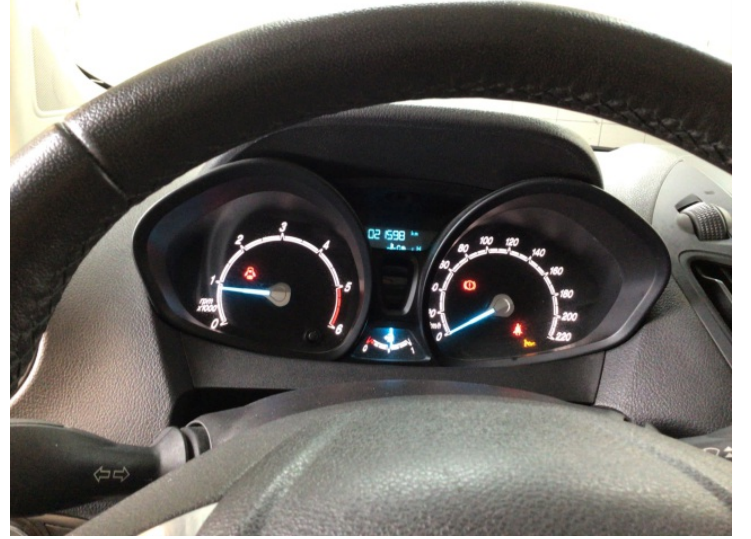
## Araç Resimleri

Durum	Notlar
Araç Kaporta Aksamı		Ezikler ve ÇİZİKLER mevcut.
Araç Koltukları Mekanizmaları		
Taban, Tavan, Koltuk ve Kapı Döşemeleri		
Araç İç Donanımı ve Kumanda Kontrol Düğmeleri		
Aydınlatma ve İkaz Sistemi		
Silecekler		
Elektrik ve Elektronik Aksam		
Torpedo ve Emniyet Kemerleri		
Lastik ve Jantlar		Stepne yok.
Fren Sistemi ve Fren Hortumları		
Yürür Aksam		
Motor ve Motor Yağ Seviyesi		Bakım uyarısı mevcut.
Şanzıman		
Diferansiyel		
Direksiyon Sistemi		
Eğlence Sistemi (Radyo vs. )		
Park Sensörleri		
Araç Altı		
Akü		Akü degerleri okunamadığından test yapılamadı.
Klima		
Cam ve Cam Düğmeleri		
Kayışlar ve Rulmanlar		
Egzoz Sistemi ve Susturucular		
Soğutma Sistemi ve Soğutma Suyu
