# Full Plus Ekspertiz

## 34FSH574

Plaka	34FSH574	Şanzıman Tipi	Manuel
KM	12899	Yakıt Cinsi	Dizel
Şase	NM0MXXTACMNU51492	Motor Gücü	73 kw
Marka	Ford	Motor Hacmi	1499cc
Renği	BEYAZ	Model	Tourneo Courier
Sonraki Muayene Tar.	2025-06-05	Model Yılı	2022
Araç Tipi	Camlıvan	Ruhsat Sahibi	TAN OTO
Kapı Sayısı	5 Kapı

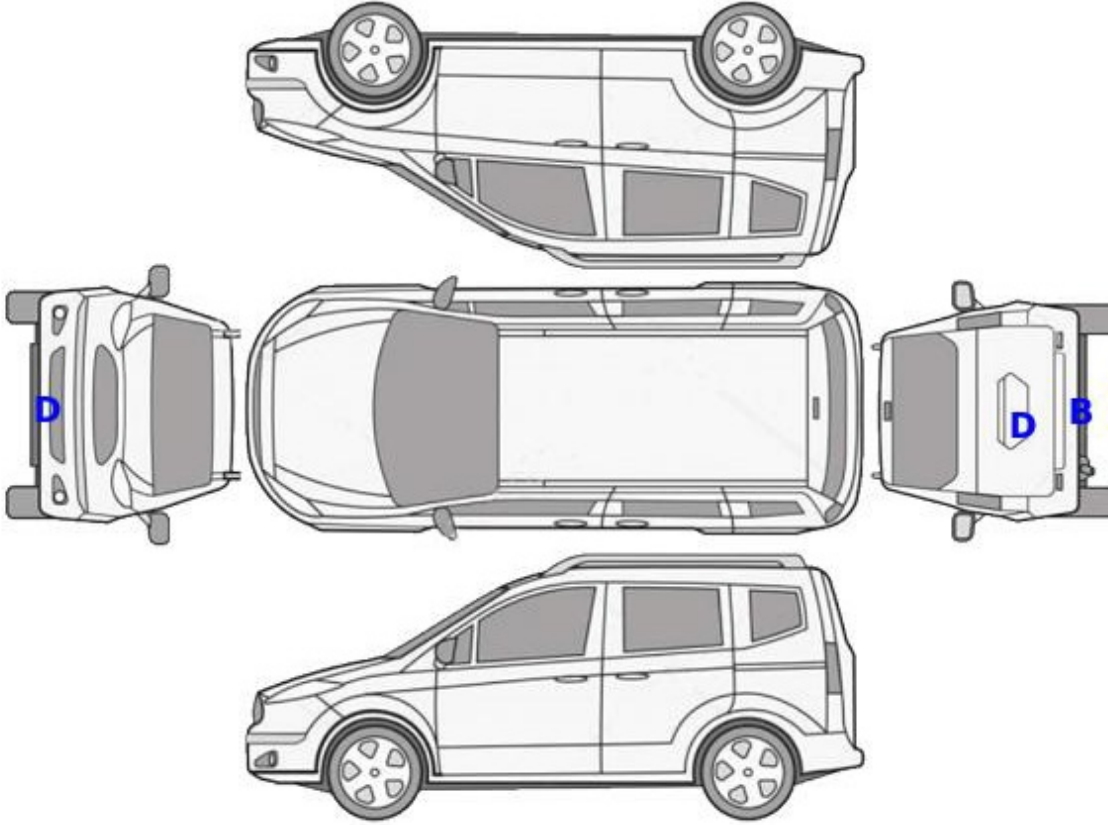
## Kaporta Kontrolü(Değişmiş Boyanmış kontrolü)

**B: Boyalı**

**B/2: Lokal Boyalı**

**D: Değişmiş**

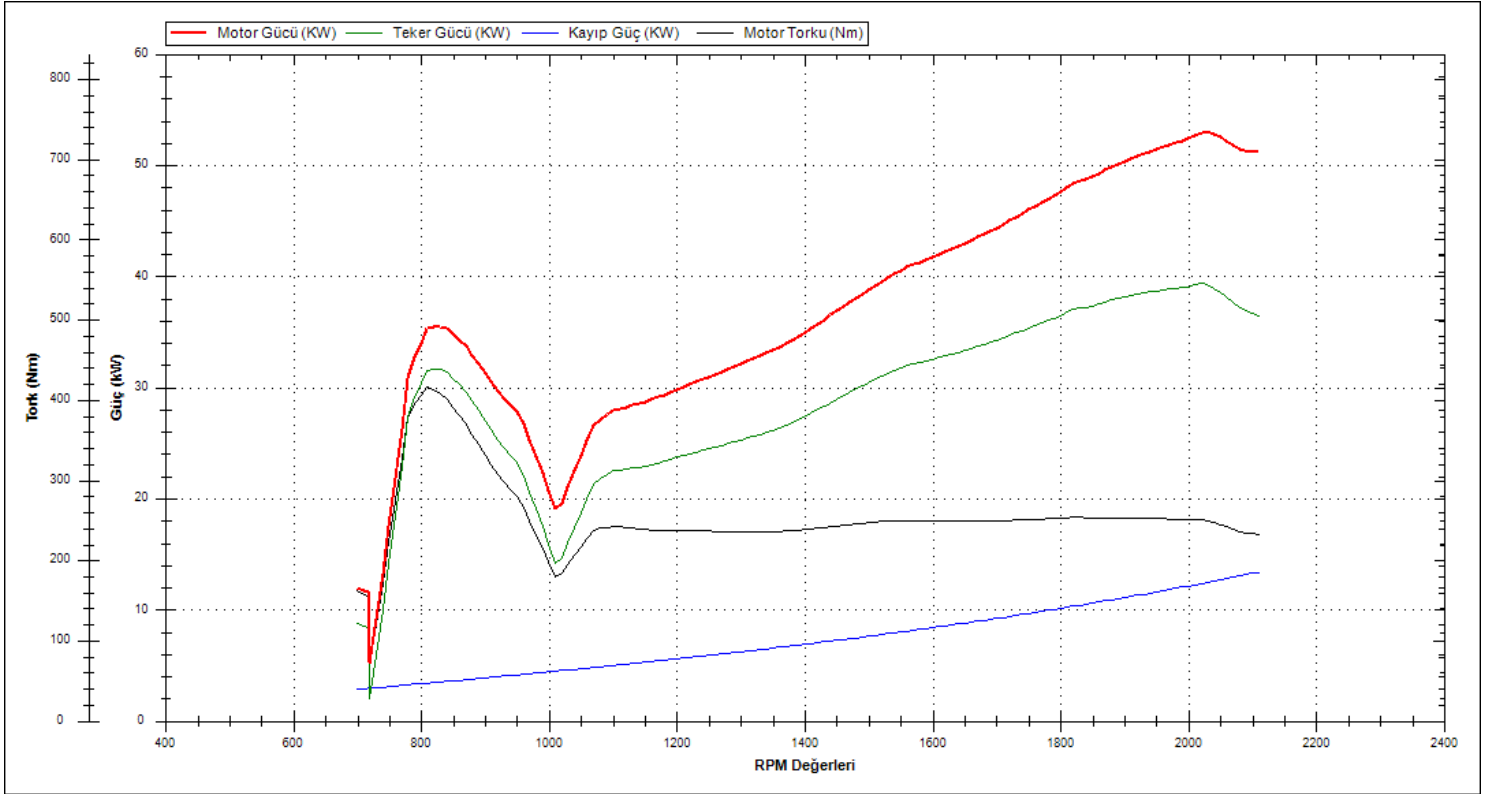
## RPM (Devir/dk) Grafiği

Ölçülen Motor Torku 415 NM	Teker Torku 371 NM	Teker Gücü 39 KW	Test Hızı 129 km/h
Ruhsat Verisi Güç 73 KW	Test Sonucu Güç 65 KW	Kayıp Güç 13 KW	Performans % 89,04

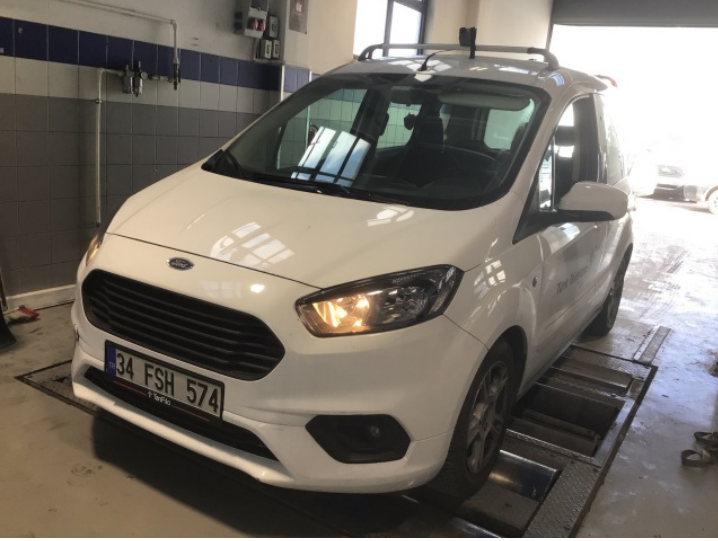
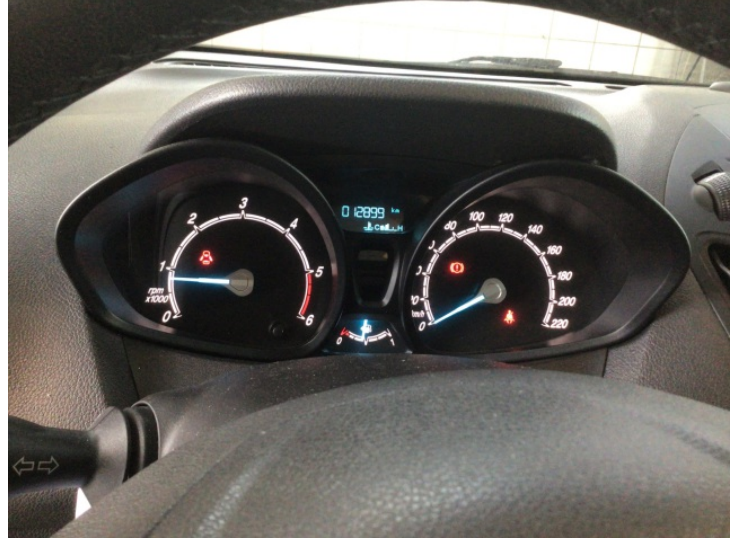
## Araç Resimleri

## Çizik

Bagaj kapağı/kapısı, Bagaj kapısı > Çizik

Dikiz aynası, sağ, Dış dikiz aynası > Çizik

Tampon, arka, Arka tampon > Çizik

Dikiz aynası, sol, Dış dikiz aynası > Çizik

Tampon, ön, Ön tampon > Çizik
