Rapor Tarihi: 17.12.2024 10:57  
Rapor No: 06-01-1320695  
Mersis No: 0309073518100001

# Full Plus Ekspertiz

Plaka	18ACC011	Şanzıman Tipi	Manuel
KM	99730	Yakıt Cinsi	Dizel
Şase	NM0MXXTACMLK23833	Motor Gücü	73 kw
Motor Hacmi	1499cc	Marka	Ford
Renji	BEYAZ	Model	Tourneo Courier
Sonraki Muayene Tar.	2025-07-03	Model Yılı	2020
Araç Tipi	Kombi	Ruhsat Sahibi	...
Kapı Sayısı	5 Kapı

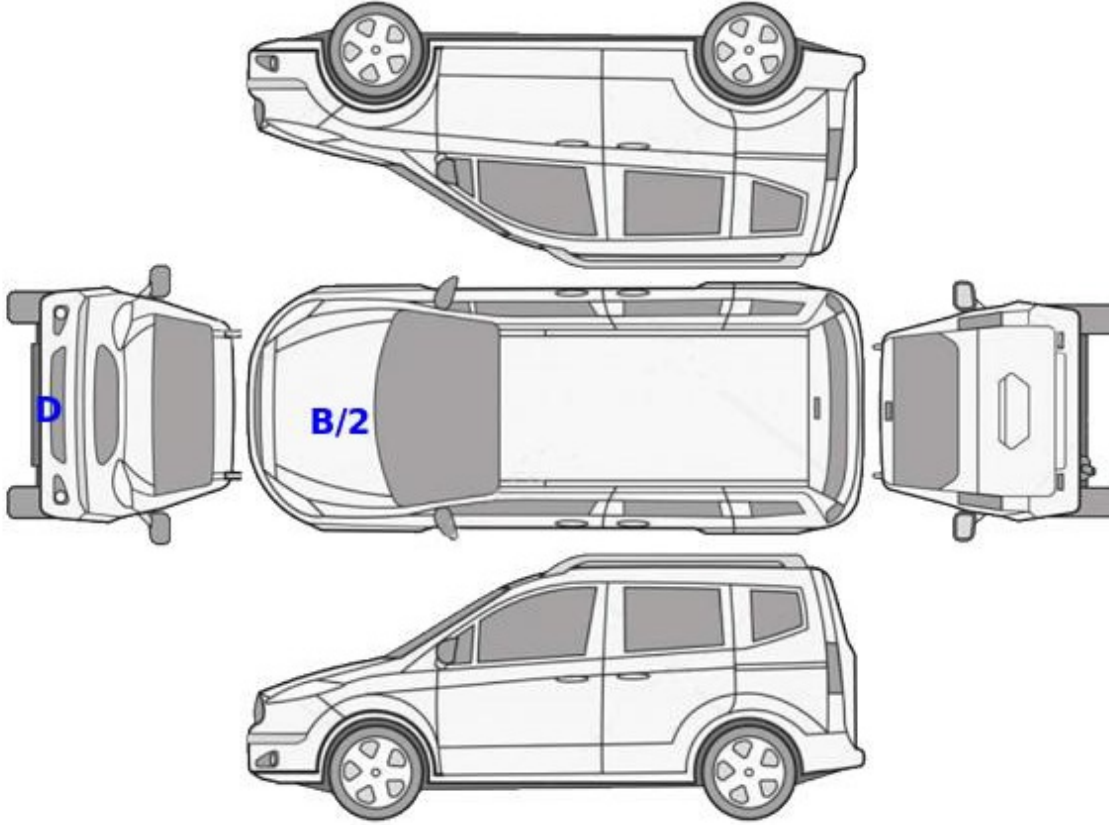
## Kaporta Kontrolü(Değişmiş Boyanmış kontrolü)

B: Boyalı

B/2: Lokal Boyalı

D: Değişmiş

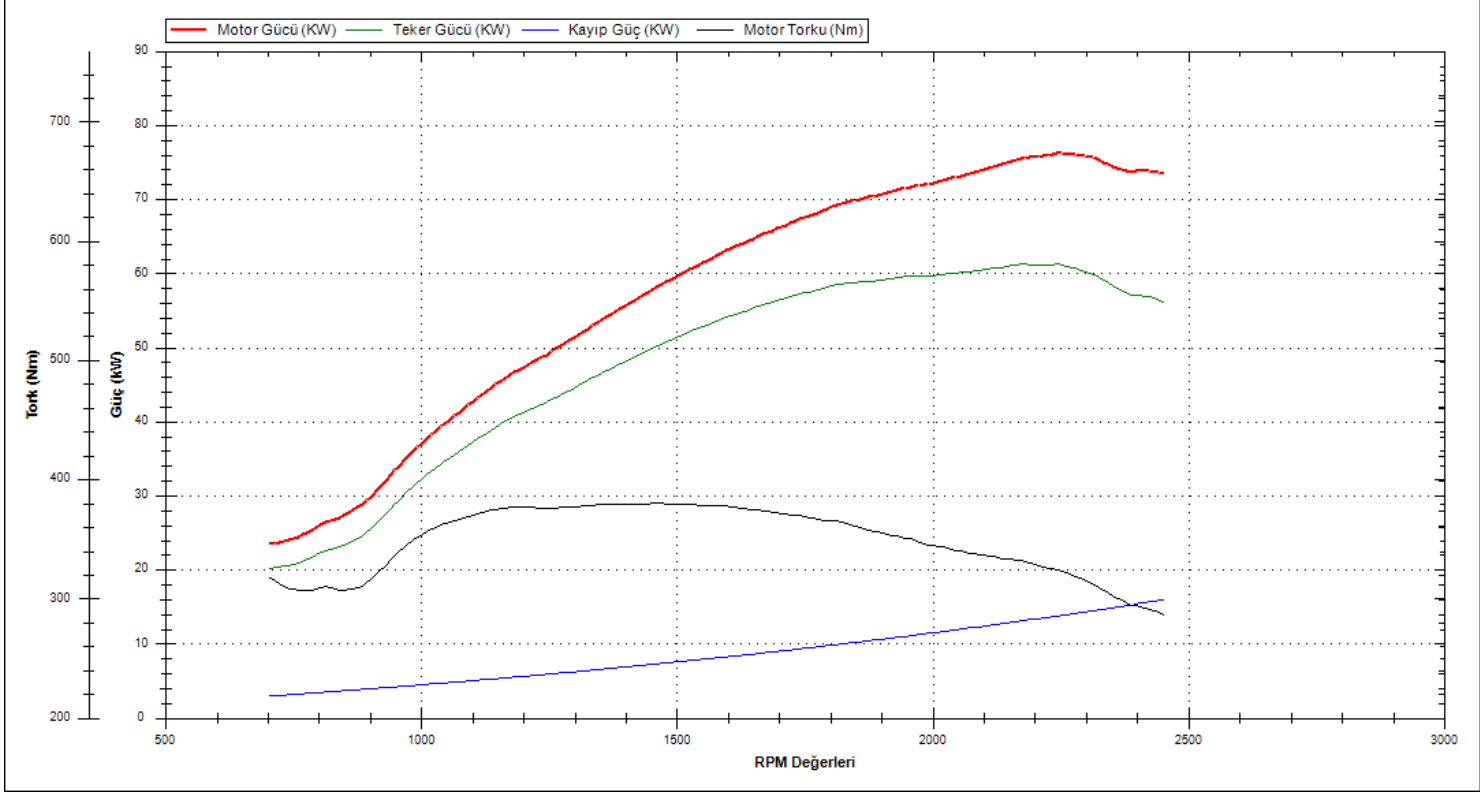
## RPM (Devir/dk) Grafiği

Ölçülen Motor Torku 379 NM	Teker Torku 328 NM	Teker Gücü 61 KW	Test Hızı 134 km/h
Ruhsat Verisi Güç 73 KW	Test Sonucu Güç 76 KW	Kayıp Güç 15 KW	Performans % 100,00
