Rapor Tarihi: 27.07.2024 09:57  
Rapor No: 06-01-1274027  
Mersis No: 0309073518100001

# Full Plus Ekspertiz

## 41AOE517

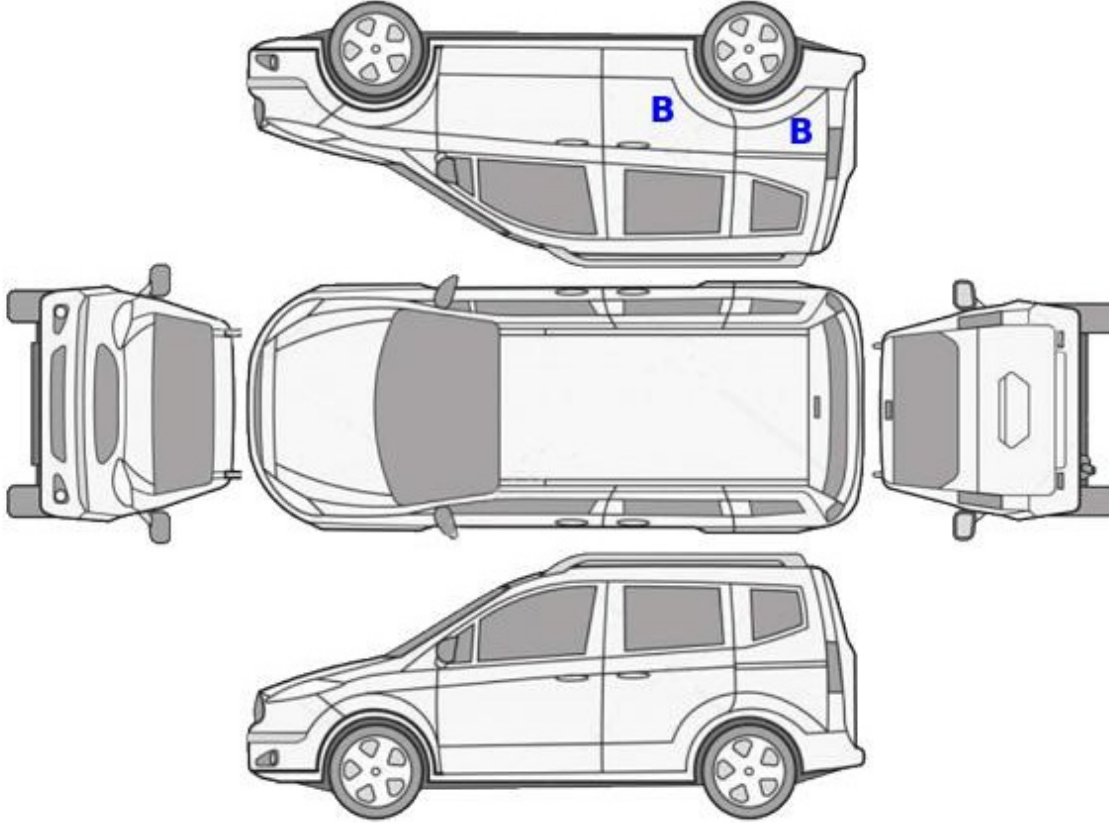
## Kaporta Kontrolü(Değişmiş Boyanmış kontrolü)

C-direk, sağ - Lokal Boya  
Ön cam - Taş Vuruğu

Araç kirli olduğundan göz ile kusur tespiti yapılamadı.sag arka kapı sökülmüş takılmış ,iç dış onarımlı boyalı.araç ön lastikleri hasarlı olduğundan dyno testi uygun görülmedi.

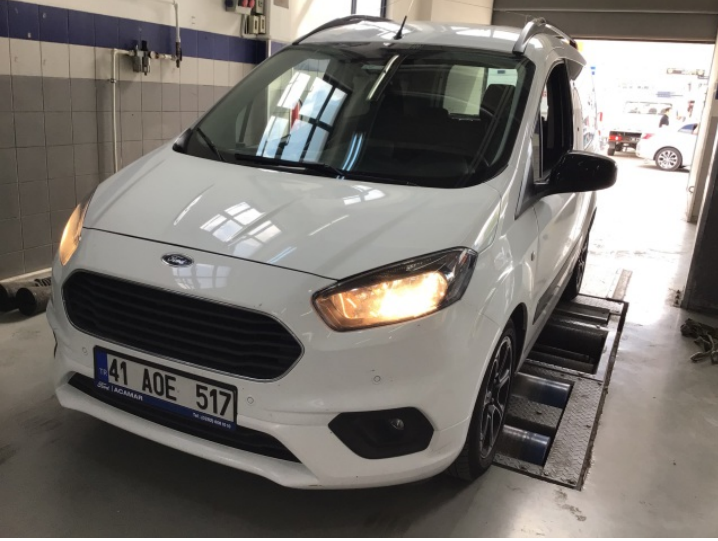
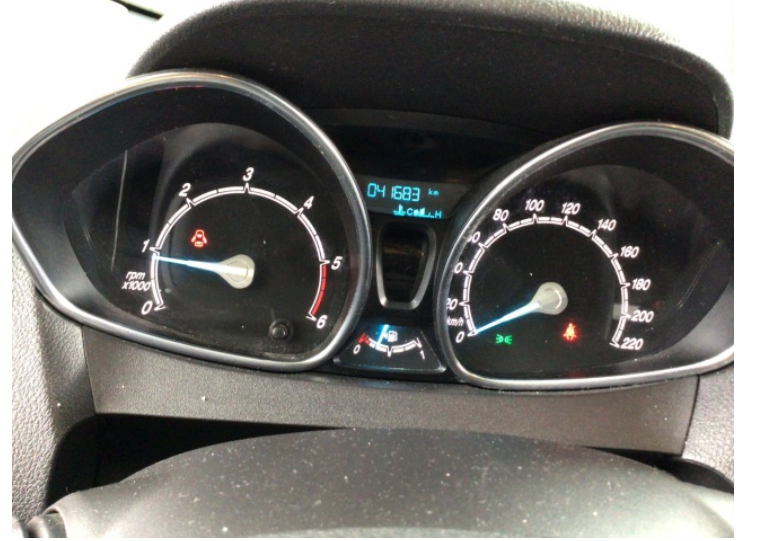
## Çizik

| | Durum | Notlar |
|---|---|---|
| Araç Kaporta Aksamı | ONARIM/DEĞİŞİM GEREKLİ | Ezikler ve çizikler mevcut. |
| Lastik ve Jantlar | ONARIM/DEĞİŞİM GEREKLİ | Ön lastikler hasarlı ,jantlar çizikler. |
