# Full Plus Ekspertiz

## 06DLB574

Plaka	06DLB574	Şanzıman Tipi	Manuel
KM	89503	Yakıt Cinsi	Dizel
Şase	NM0LXXTACLNR69629	Motor Gücü	73 kw
Marka	Ford	Motor Hacmi	1499cc
Renği	BEYAZ	Model	Tourneo Courier
Sonraki Muayene Tar.	2025-10-15	Model Yılı	2022
Araç Tipi	Camlıvan	Ruhsat Sahibi	TAN OTO
Kapı Sayısı	5 Kapı

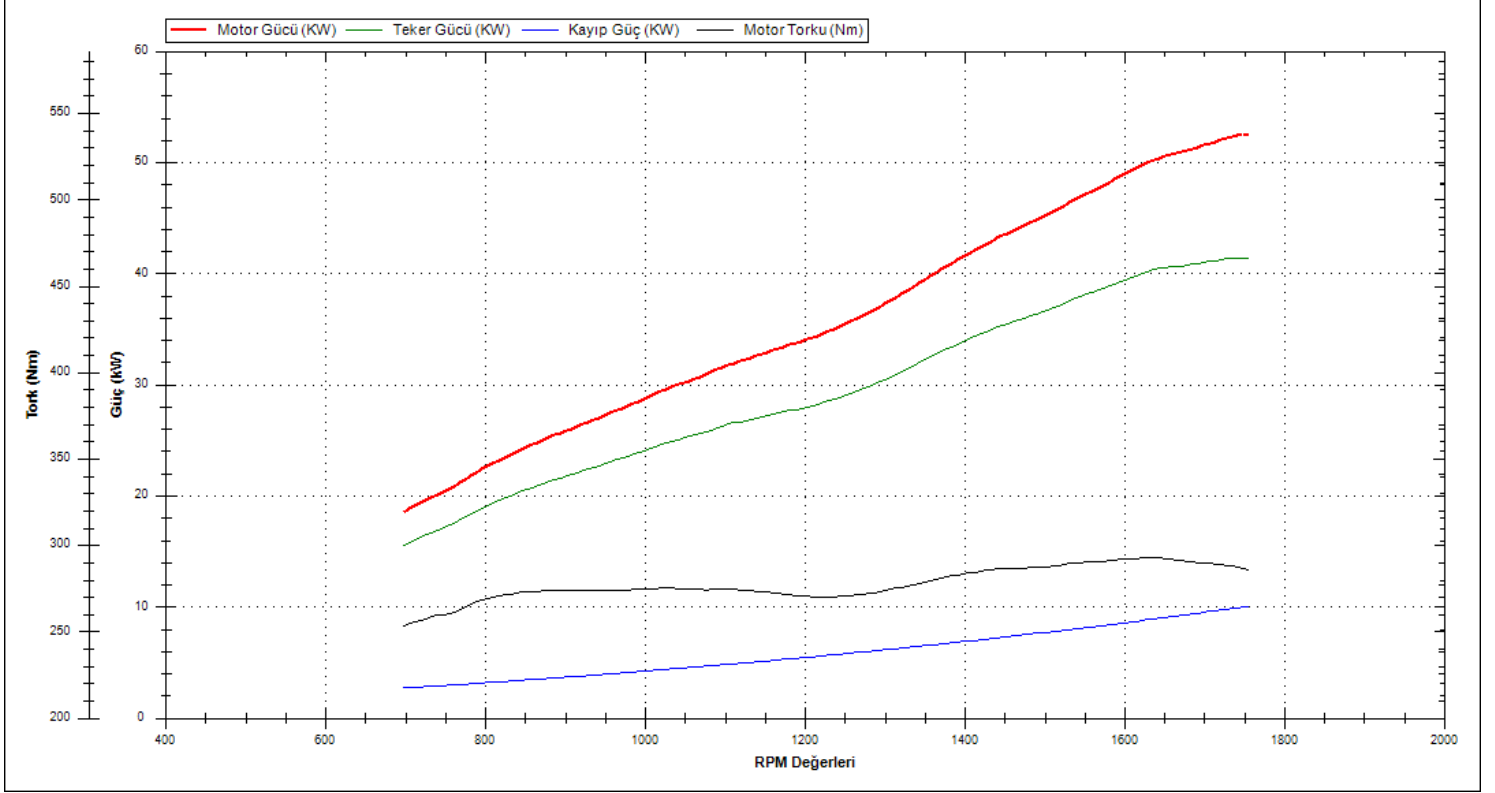
## RPM (Devir/dk) Grafiği

Ölçülen Motor Torku 293 NM	Teker Torku 235 NM	Teker Gücü 41 KW	Test Hızı 121 km/h
Ruhsat Verisi Güç 73 KW	Test Sonucu Güç 63 KW	Kayıp Güç 10 KW	Performans % 86,30
