Full Plus Ekspertiz

Araç Bilgileri

Plaka	35BKR585	Şanzıman Tipi	Manuel
KM	24800	Yakıt Cinsi	Dizel
Şase	NM0EXTTREPC31181	Motor Gücü	121 kw
Motor Hacmi	1995cc	Marka	Ford
Rengi	BEYAZ	Model	Transit
Sonraki Muayene Tar.	0NaN-aN-aN	Model Yılı	2023
Araç Tipi	Panelvan	Ruhsat Sahibi	TAN OTO
Kapı Sayısı	4 Kapı

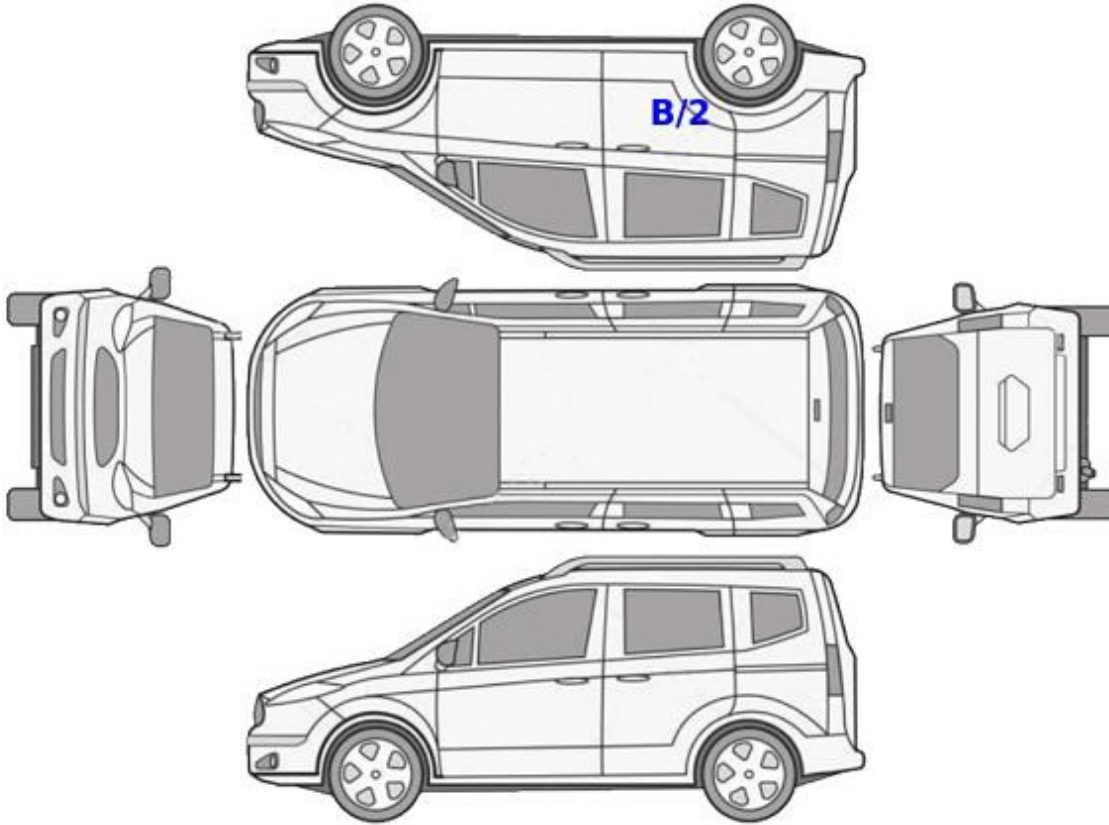
Kaporta Kontrolü(Değişmiş Boyanmış kontrolü)

B: Boyalı

B/2: Lokal Boyalı

D: Değişmiş

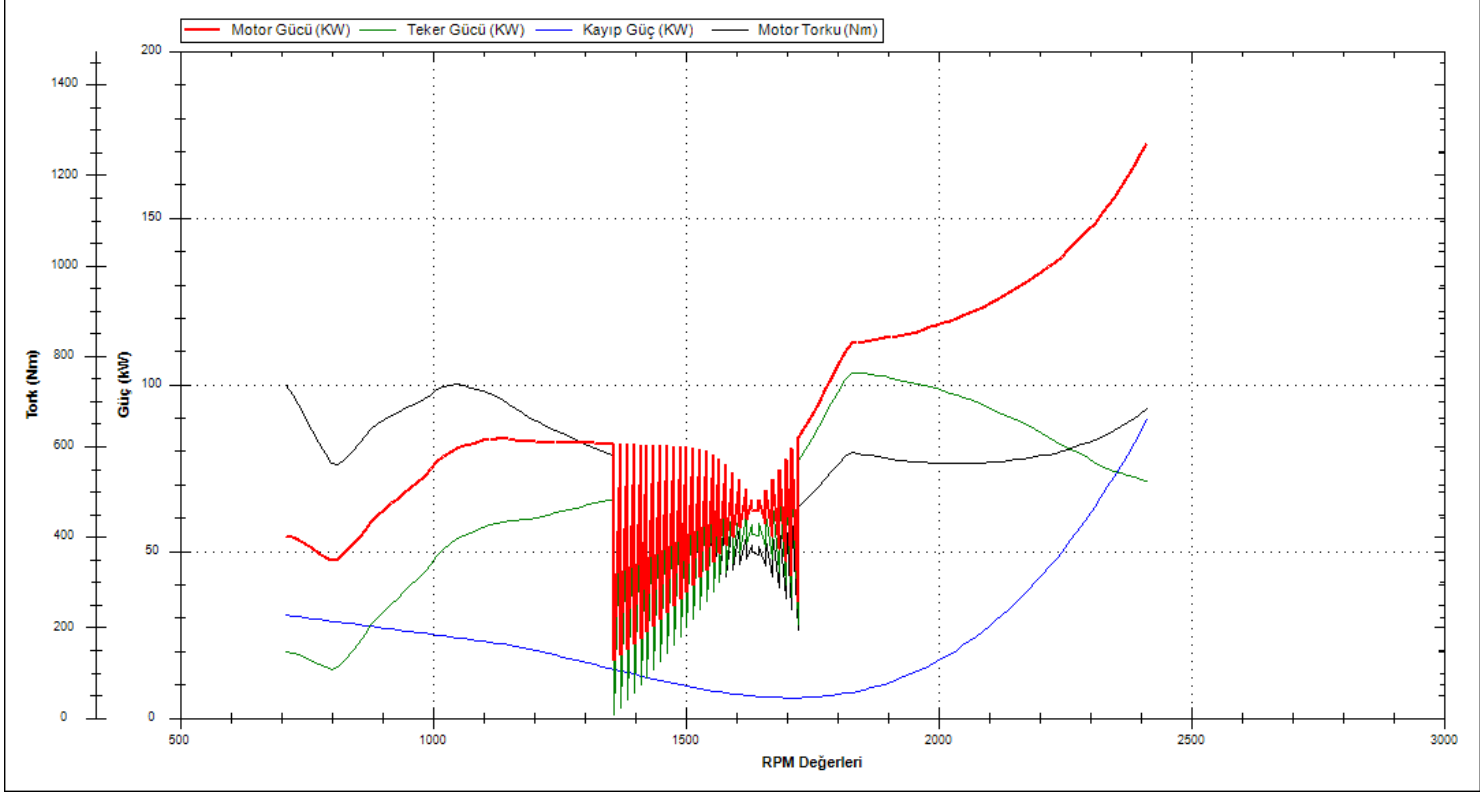
RPM (Devir/dk) Grafiđi

Ölçülen Motor Torku 736 NM	Teker Torku 540 NM	Teker Gücü 103 KW	Test Hızı 144 km/h
Ruhsat Verisi Güç 121 KW	Test Sonucu Güç 172 KW	Kayıp Güç 89 KW	Performans % 100,00

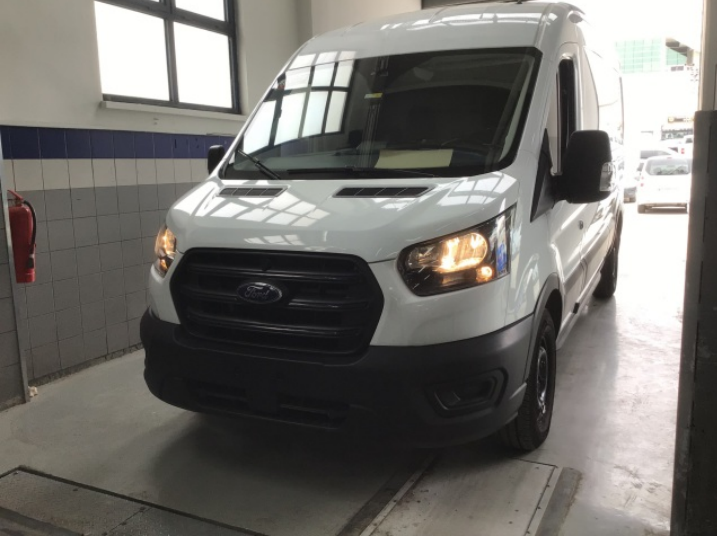
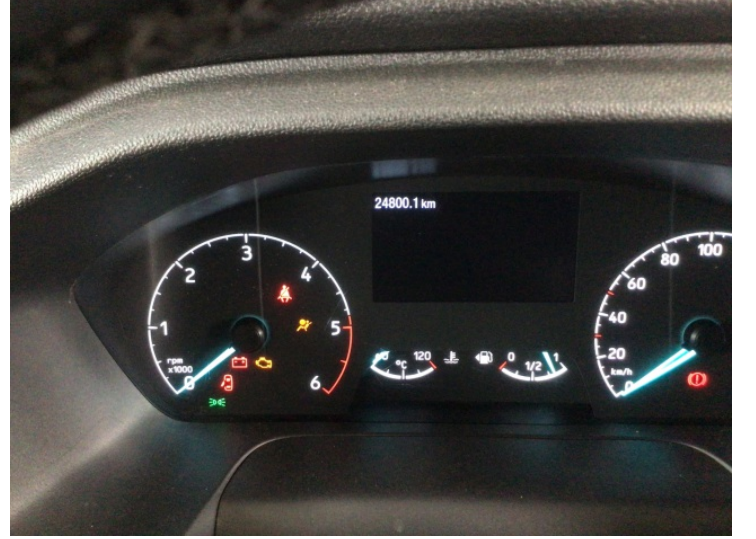
Araç Resimleri

Çizik

Arka lambalar, Arka lambalar, sol > Çizik

Tavan, Tavan > Çizik

Çamurluk, sağ arka, Çamurluk, sağ arka > Çizik

Çamurluk, sol arka, Çamurluk, sol arka > Çizik
