Rapor Tarihi: 19.08.2024 15:09
Rapor No: 06-01-1280115
Mersis No: 0309073518100001

Full Plus Ekspertiz

Plaka	06BZM817	Şanzıman Tipi	Manuel
KM	43008	Yakıt Cinsi	Dizel
Şase	NM0CXXTTRCLG46825	Motor Gücü	125 kw
Marka	Ford	Motor Hacmi	1995cc
Renği	BEYAZ	Model	Transit
Sonraki Muayene Tar.	0NaN-aN-aN	Model Yılı	2020
Araç Tipi	Kamyonet	Ruhsat Sahibi	TAN OTO
Kapı Sayısı	4 Kapı

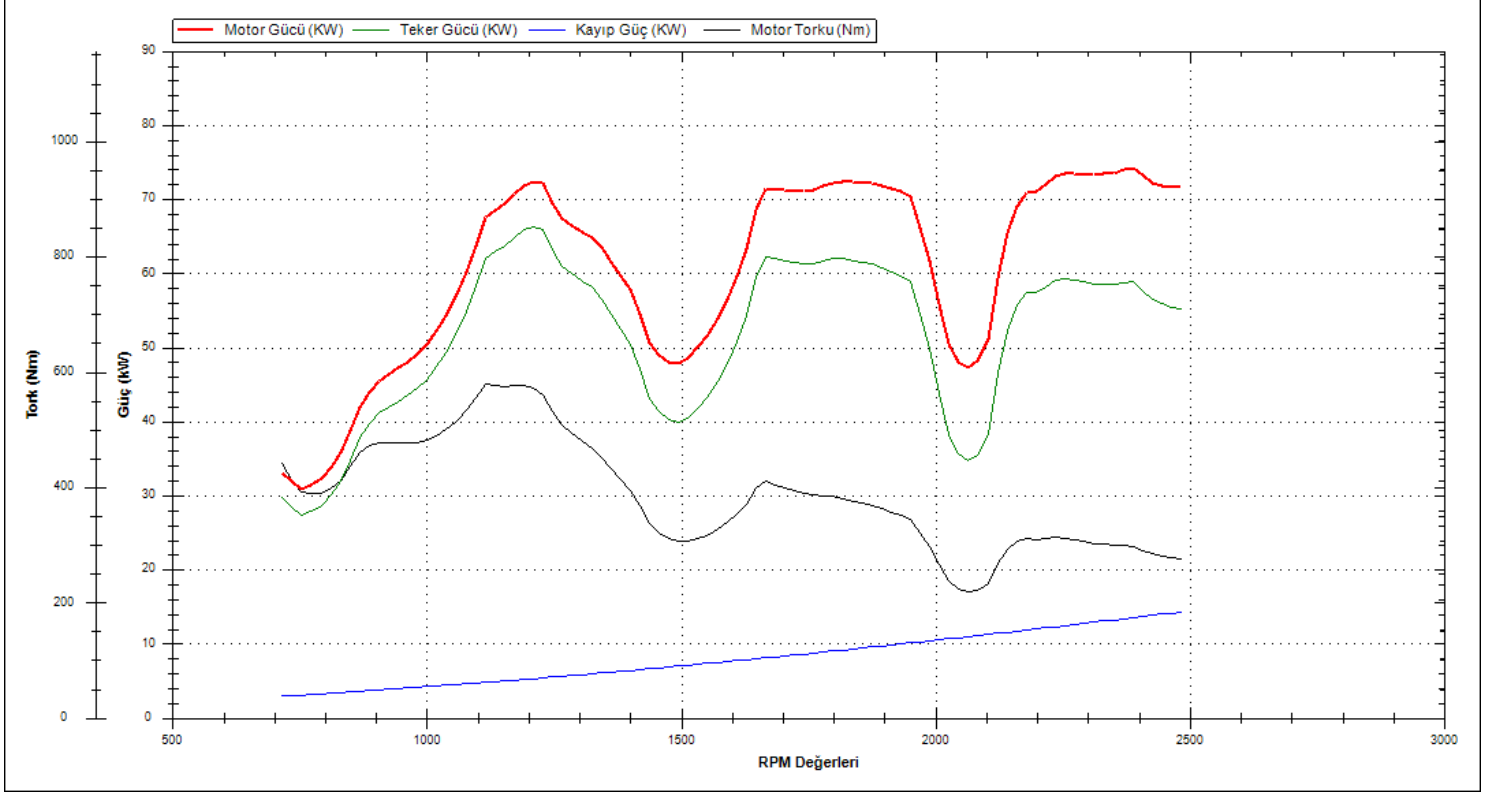
RPM (Devir/dk) Grafiği

Ölçülen Motor Torku	Teker Torku	Teker Gücü	Test Hızı
578	531	66	143
NM	NM	KW	km/h
Ruhsat Verisi Güç	Test Sonucu Güç	Kayıp Güç	Performans %
125	74	14	59,20
KW	KW	KW

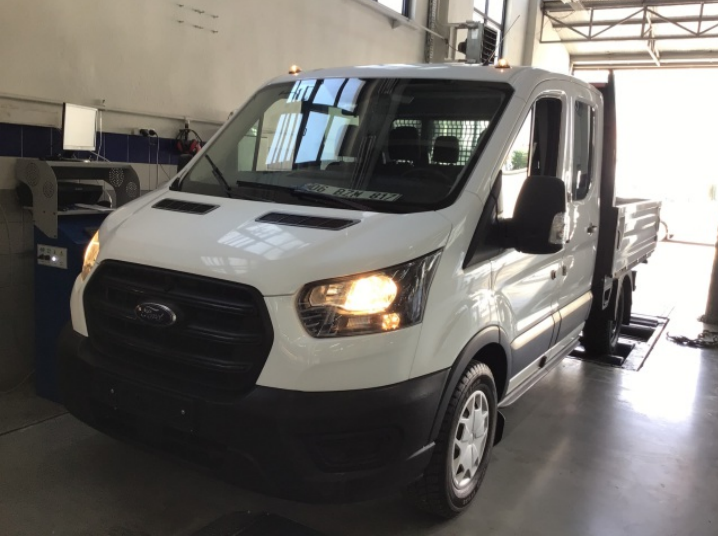
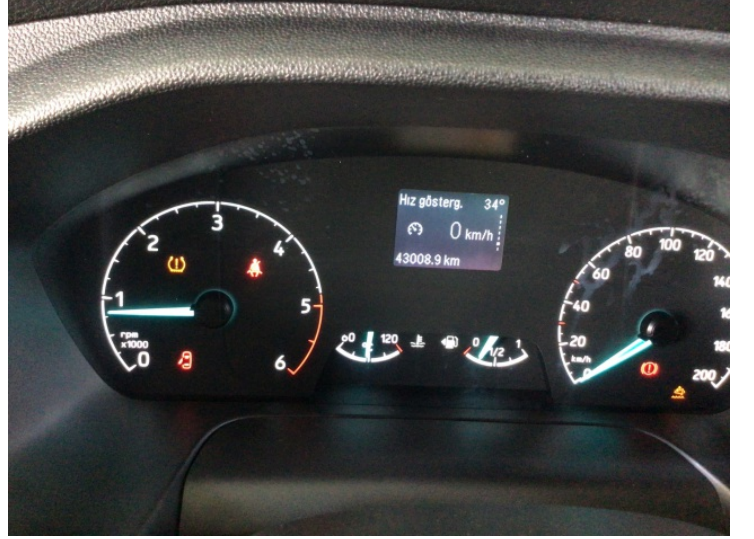
Araç Resimleri

Çizik

Çamurluk, sol arka, Çamurluk, sol arka > Çizik

Bagaj kapağı/kapısı, Bagaj kapısı > Çizik

Çamurluk, sağ arka, Çamurluk, sağ arka > Çizik

Kapı, sağ arka, Kapı, sağ arka > Çizik

Tampon, ön, Ön tampon > Çizik
