Rapor Tarihi: 19.08.2024 14:29  
Rapor No: 06-01-1280099  
Mersis No: 0309073518100001

# Full Plus Ekspertiz

## 06BZM824

## Araç Bilgileri

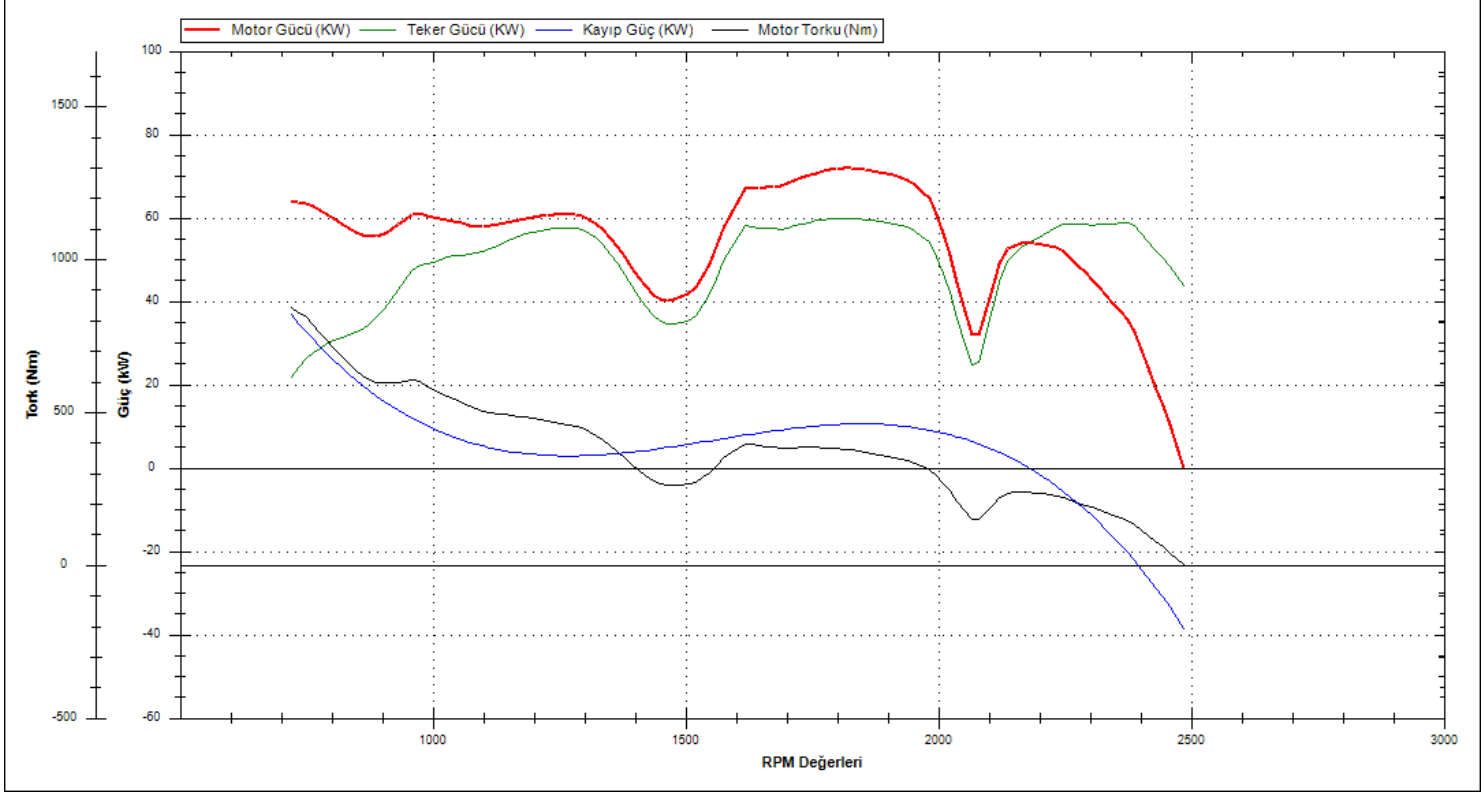
## RPM (Devir/dk) Grafiği

Ölçülen Motor Torku 840 NM	Teker Torku 476 NM	Teker Gücü 59 KW	Test Hızı 108 km/h
Ruhsat Verisi Güç 125 KW	Test Sonucu Güç 71 KW	Kayıp Güç 36 KW	Performans % 56,80

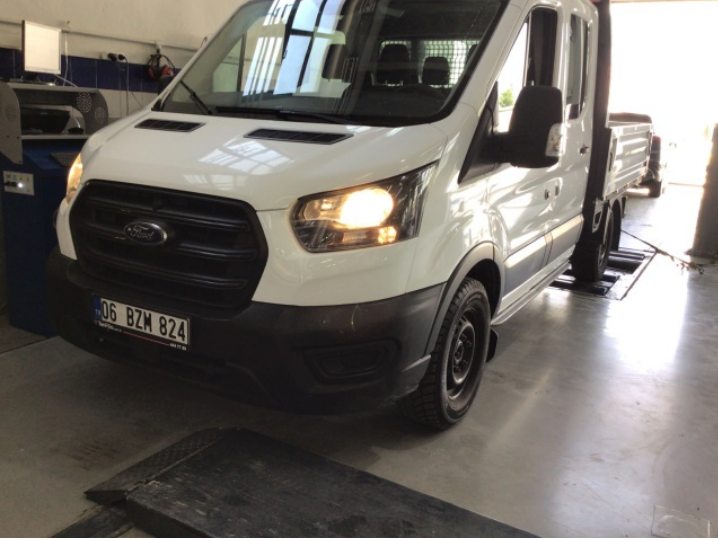
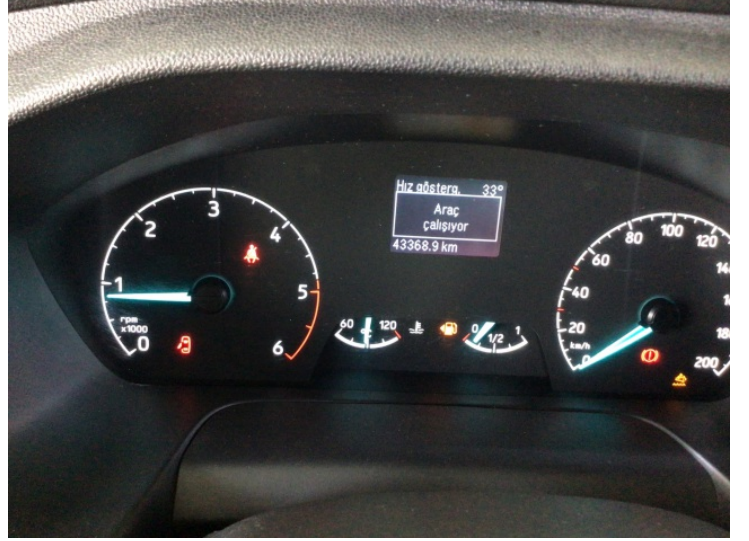
## Araç Resimleri

Durum	Notlar
Araç Kaporta Aksamı		Ezikler ve çizikler mevcut.
Araç Koltukları Mekanizmaları		
Taban, Tavan, Koltuk ve Kapı Döşemeleri		Koltuklar kirlenmiş.
Araç İç Donanımı ve Kumanda Kontrol Düğmeleri		
Aydınlatma ve İkaz Sistemi		Arla sağ lamba hasarlı ayna sinyali çizik.
Silecekler		
Elektrik ve Elektronik Aksam		
Torpedo ve Emniyet Kemerleri		
Lastik ve Jantlar		Jant kapakları sökülmüş yok.
Fren Sistemi ve Fren Hortumları		
Yürür Aksam		
Motor ve Motor Yağ Seviyesi		Triger kapagı ve kartel yağ kaçağı mevcut.
Şanzıman		Yağ terletmesi mevcut.
Diferansiyel		
Direksiyon Sistemi		
Eğlence Sistemi (Radyo vs. )		
Park Sensörleri		
Araç Altı		Kontrol edilemedi.
Akü		Akü değerleri okunamadığından test yapılamadı.
Klima		
Cam ve Cam Düğmeleri		
Kayışlar ve Rulmanlar

## Çizik
