# Full Plus Ekspertiz

## 06CJD353

## Araç Bilgileri

Plaka	06CJD353	Şanzıman Tipi	Manuel
KM	41245	Yakıt Cinsi	Dizel
Şase	NM0CXXTTRCLT35275	Motor Gücü	125 kw
Marka	Ford	Motor Hacmi	1995cc
Renği	BEYAZ	Model	Transit
Sonraki Muayene Tar.	0NaN-aN-aN	Model Yılı	2020
Araç Tipi	Kamyonet	Ruhsat Sahibi	TAN OTO
Kapı Sayısı	4 Kapı

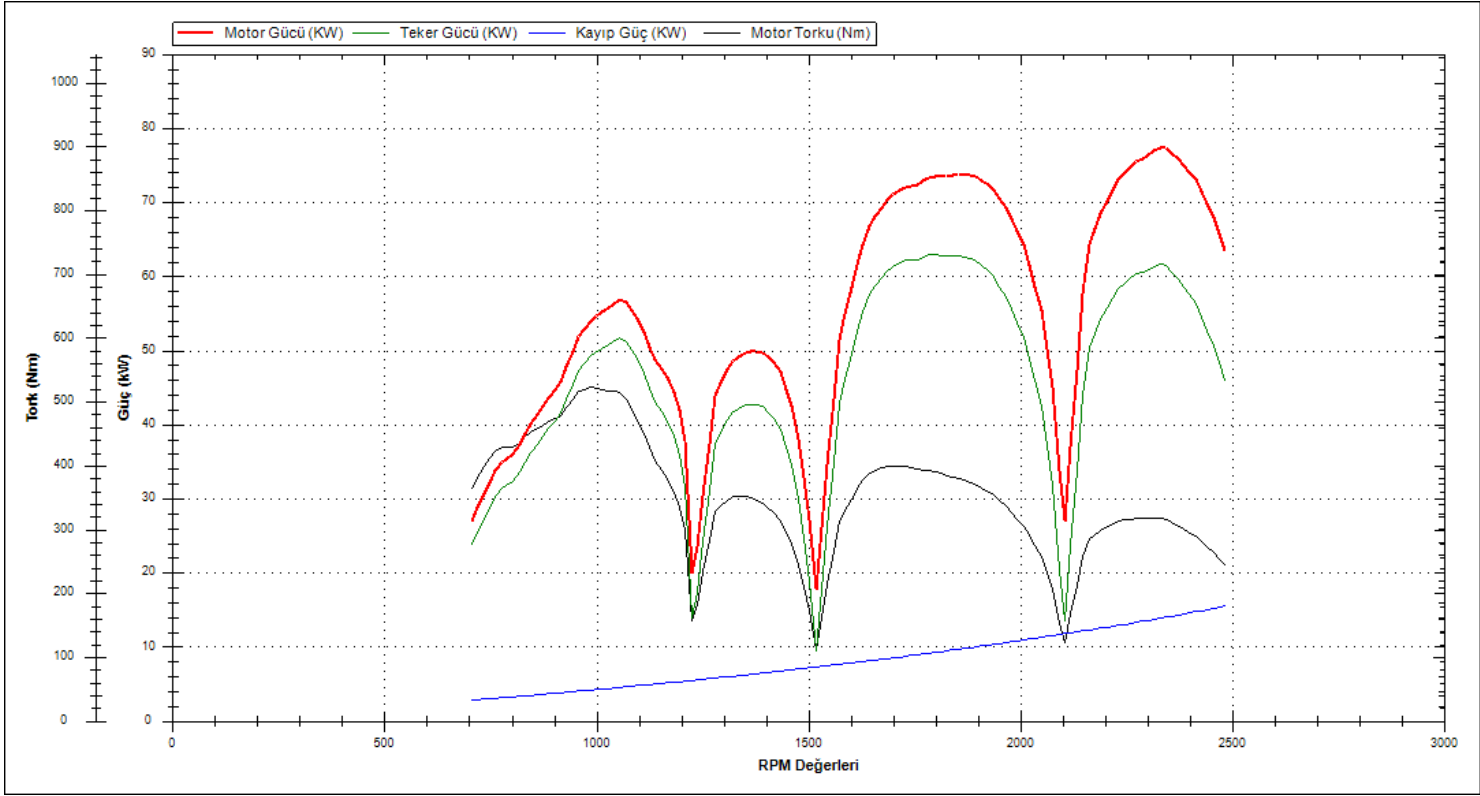
## RPM (Devir/dk) Grafiği

Ölçülen Motor Torku	Teker Torku	Teker Gücü	Test Hızı
522	476	62	140
NM	NM	KW	km/h
Ruhsat Verisi Güç	Test Sonucu Güç	Kayıp Güç	Performans %
125	77	15	61,60
KW	KW	KW
