Full Plus Ekspertiz

Araç Bilgileri

Plaka	06BZM867	Şanzıman Tipi	Manuel
KM	54887	Yakıt Cinsi	Dizel
Şase	NM0CXXTTRCLA45156	Motor Gücü	125 kw
Marka	Ford	Motor Hacmi	1995cc
Rengi	BEYAZ	Model	Transit
Sonraki Muayene Tar.	2025-09-17	Model Yılı	2020
Araç Tipi	Kamyonet	Ruhsat Sahibi	TAN OTO
Kapı Sayısı	4 Kapı

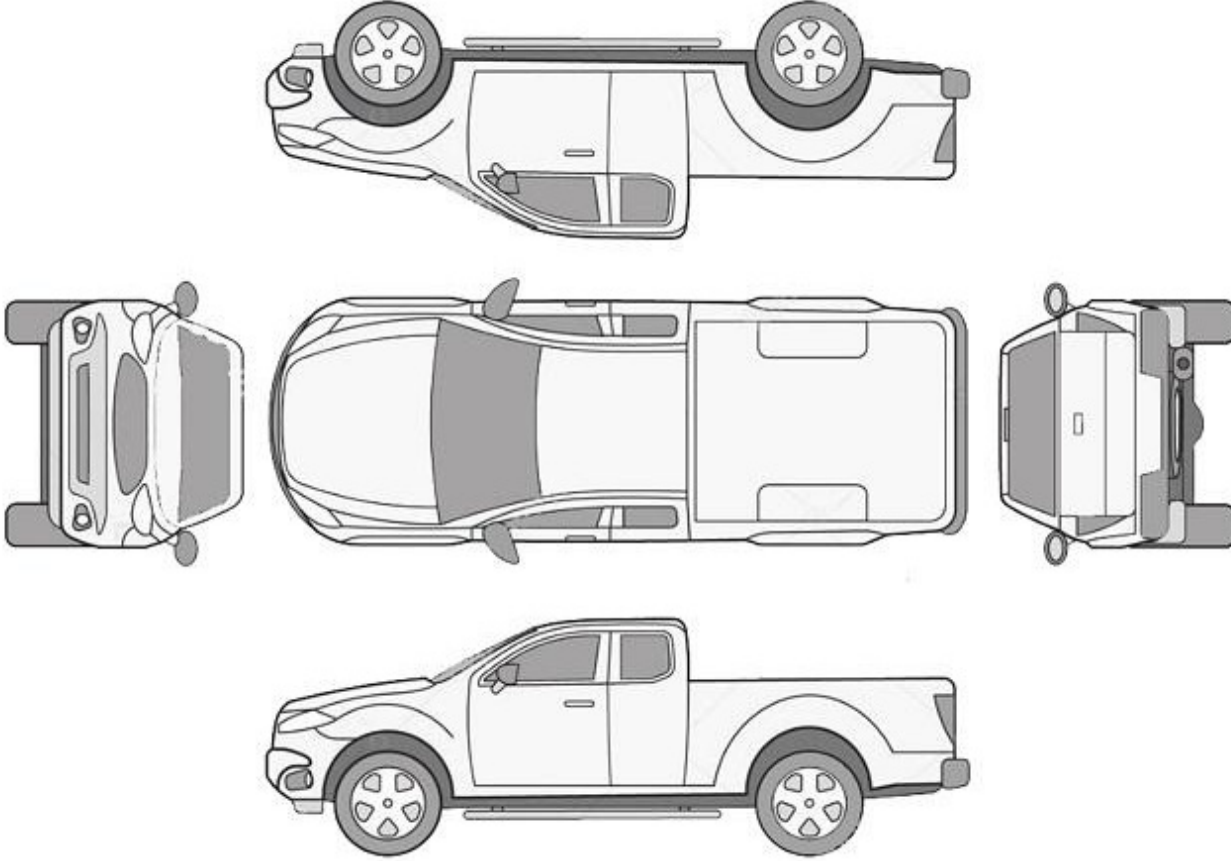
Kaporta Kontrolü(Değişmiş Boyanmış kontrolü)

*****Araçta değişmiş ve boyanmış parça bulunmamaktadır*****

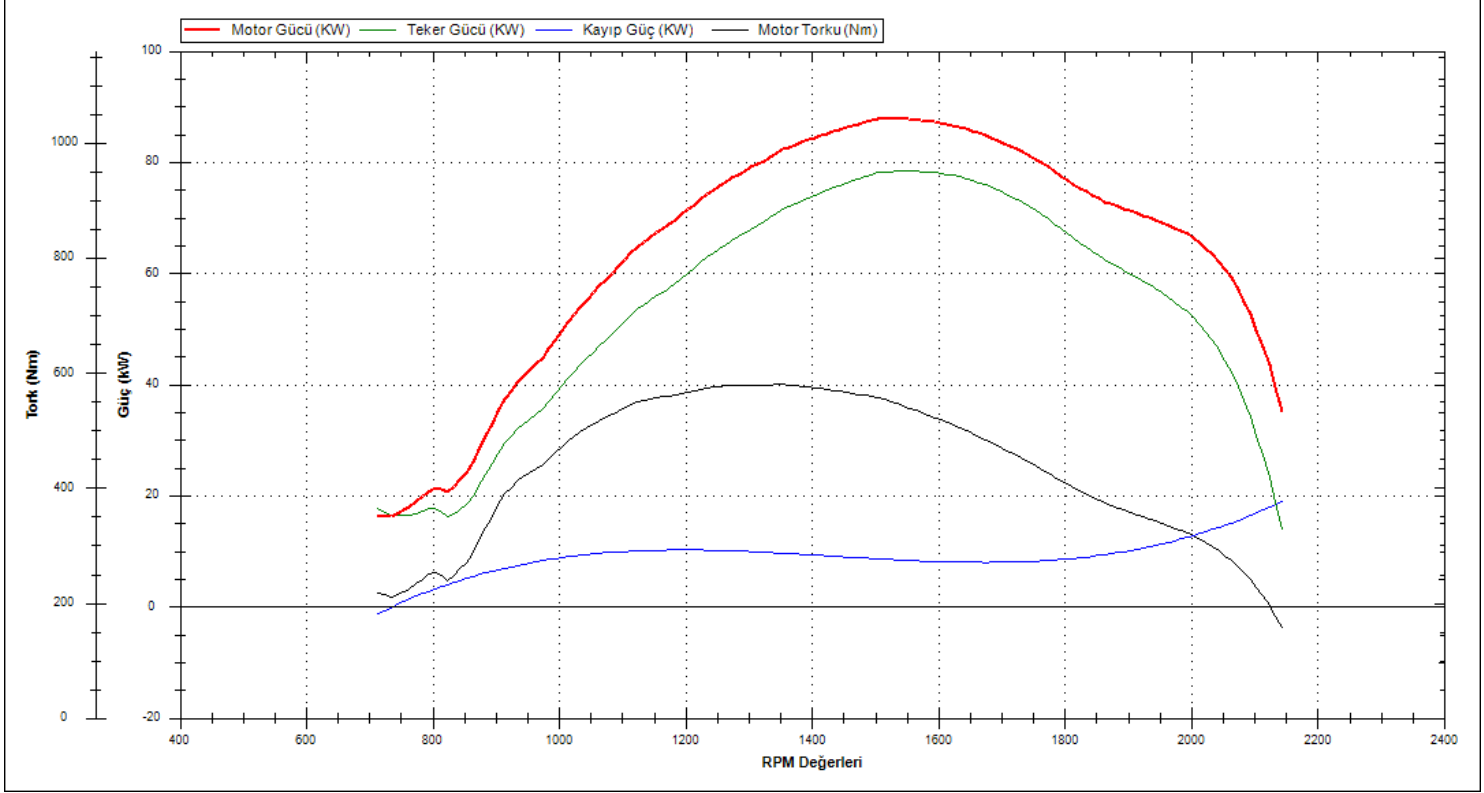
RPM (Devir/dk) Grafiği

Ölçülen Motor Torku	Teker Torku	Teker Gücü	Test Hızı
580	504	78	91
NM	NM	KW	km/h
Ruhsat Verisi Güç	Test Sonucu Güç	Kayıp Güç	Performans %
125	87	18	69,60
KW	KW	KW

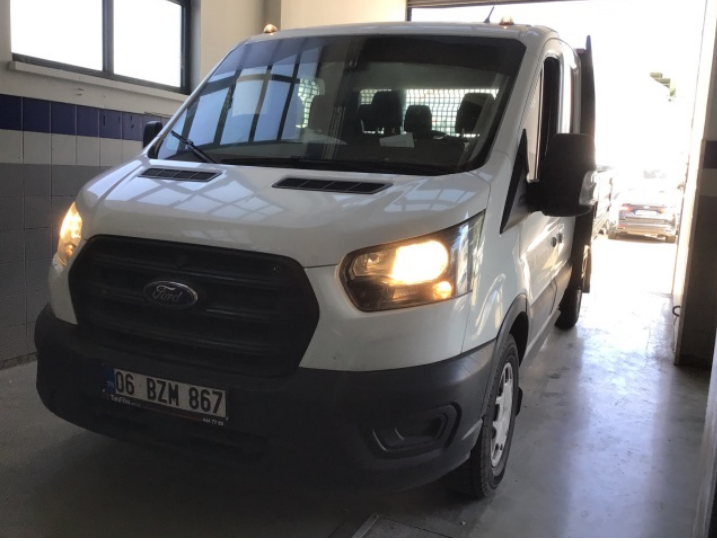
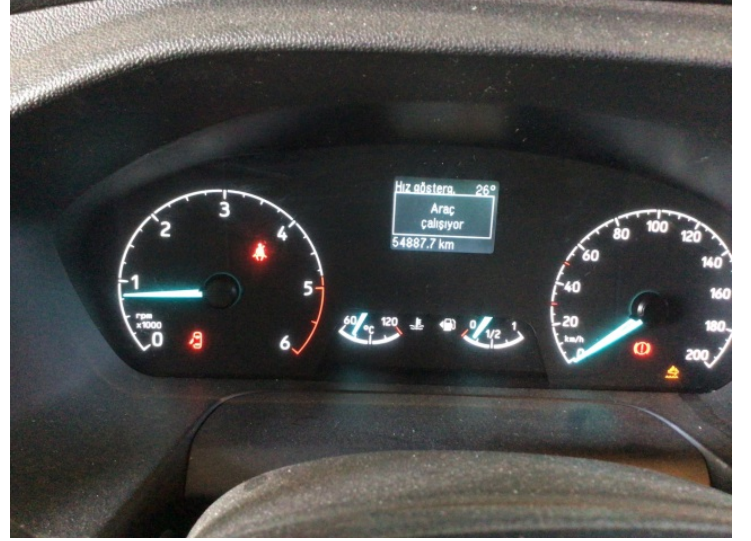
Araç Resimleri

Çizik

Kapı, sol arka, Kapı, sol arka > Çizik

Çamurluk, sol arka, Çamurluk, sol arka > Çizik

Bagaj kapağı/kapısı, Bagaj kapısı > Çizik

Çamurluk, sağ arka, Çamurluk, sağ arka > Çizik

Kapı, sağ arka, Kapı, sağ arka > Çizik
