Rapor Tarihi: 08.10.2024 13:44
Rapor No: 06-03-1295655
Mersis No: 0309073518100001

Full Plus Ekspertiz

Plaka	06DFK651	Şanzıman Tipi	Manuel
KM	48532	Yakıt Cinsi	Dizel
Şase	NM0CXXTTRCNP14566	Motor Gücü	125 kw
Marka	Ford	Motor Hacmi	1995cc
Renği	BEYAZ	Model	Transit
Sonraki Muayene Tar.	0NaN-aN-aN	Model Yılı	2022
Araç Tipi	Kamyonet	Ruhsat Sahibi	TAN OTO
Kapı Sayısı	4 Kapı

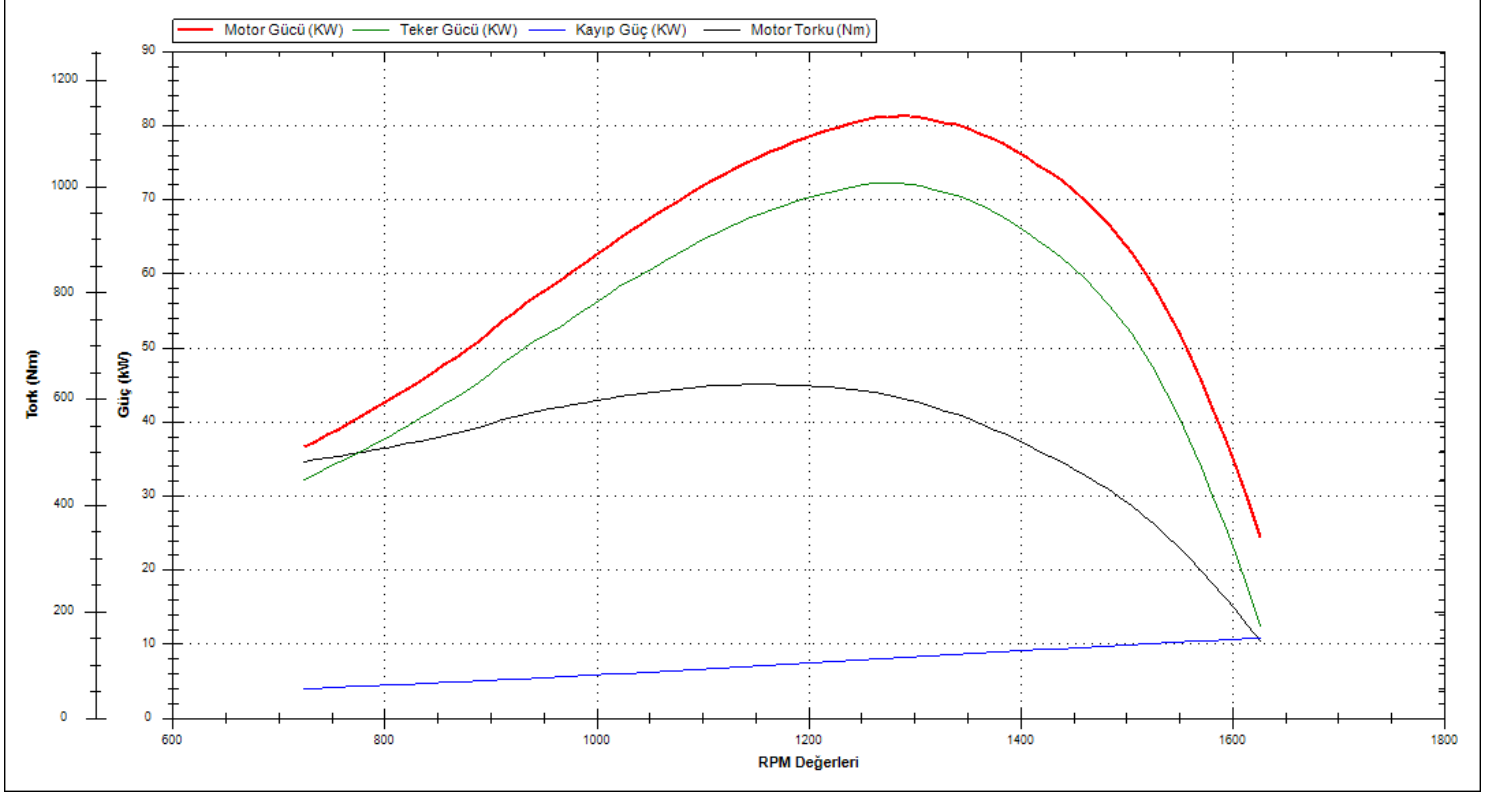
RPM (Devir/dk) Grafiği

Ölçülen Motor Torku	Teker Torku	Teker Gücü	Test Hızı
627	562	72	77
NM	NM	KW	km/h
Ruhsat Verisi Güç	Test Sonucu Güç	Kayıp Güç	Performans %
125	81	10	64,80
KW	KW	KW

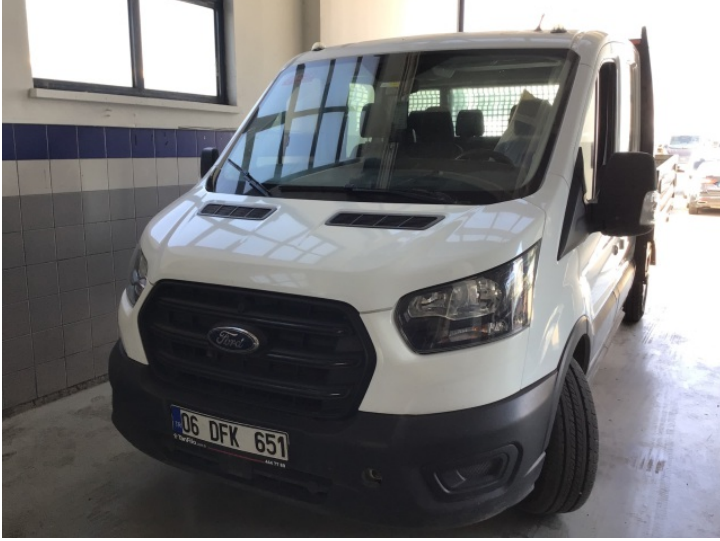
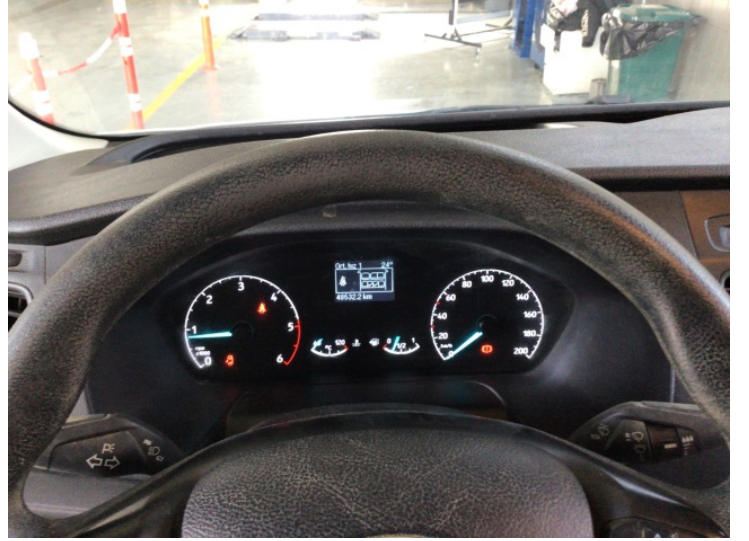
Araç Resimleri

Çizik

Kapı, sağ ön, Kapı, sağ ön > Çizik

Kapı, sağ arka, Kapı, sağ arka > Çizik

Kapı, sol ön, Kapı, sol ön > Çizik
