Full Plus Ekspertiz

Araç Bilgileri

Plaka	06BZM805	Şanzıman Tipi	Manuel
KM	43618	Yakıt Cinsi	Dizel
Şase	NM0CXXTTRCLG46798	Motor Gücü	125 kw
Marka	Ford	Motor Hacmi	1995cc
Rengi	BEYAZ	Model	Transit
Sonraki Muayene Tar.	0NaN-aN-aN	Model Yılı	2020
Araç Tipi	Kamyonet	Ruhsat Sahibi	TAN OTO
Kapı Sayısı	4 Kapı

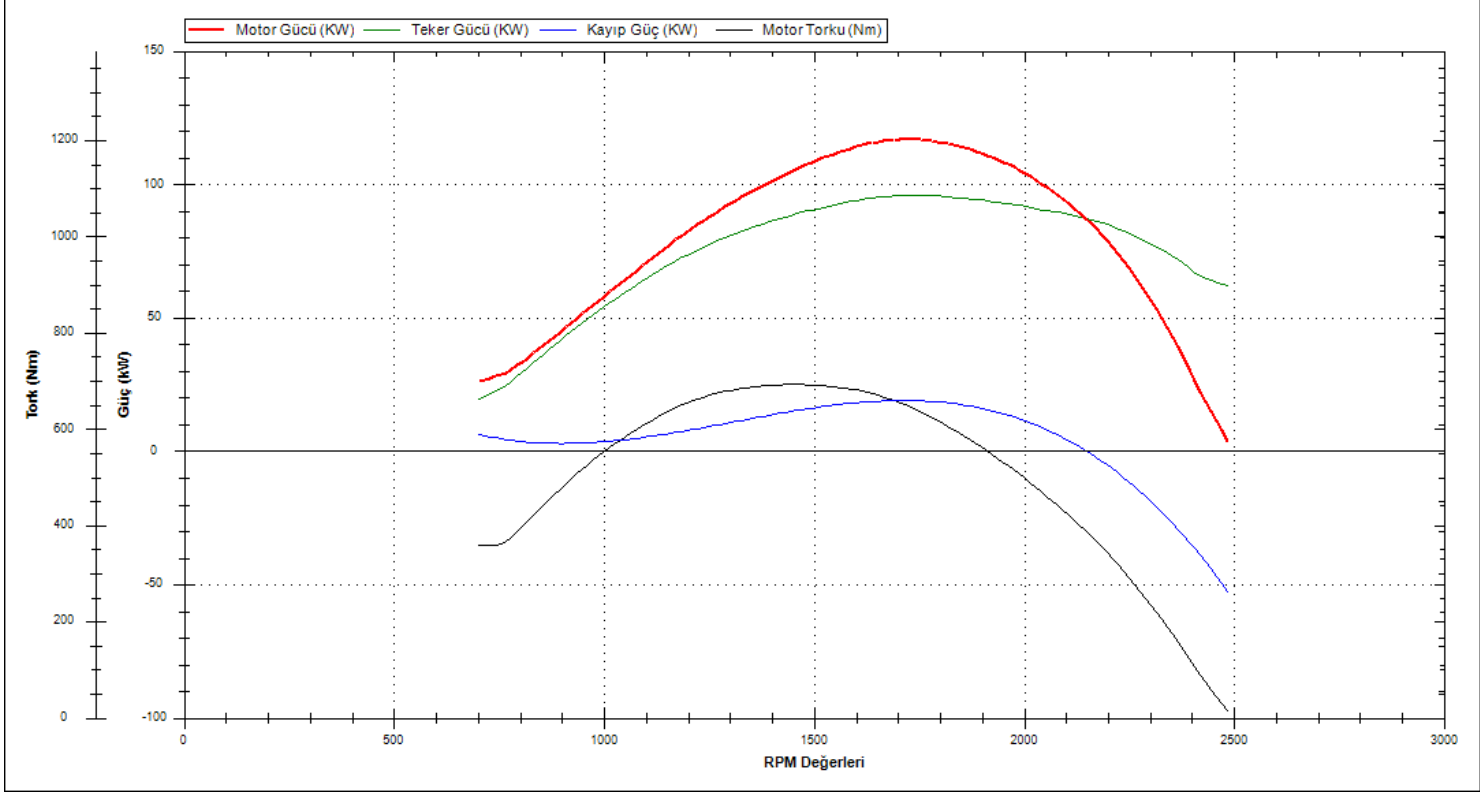
RPM (Devir/dk) Grafiği

Ölçülen Motor Torku	Teker Torku	Teker Gücü	Test Hızı
692	593	95	103
NM	NM	KW	km/h
Ruhsat Verisi Güç	Test Sonucu Güç	Kayıp Güç	Performans %
125	116	18	92,80
KW	KW	KW

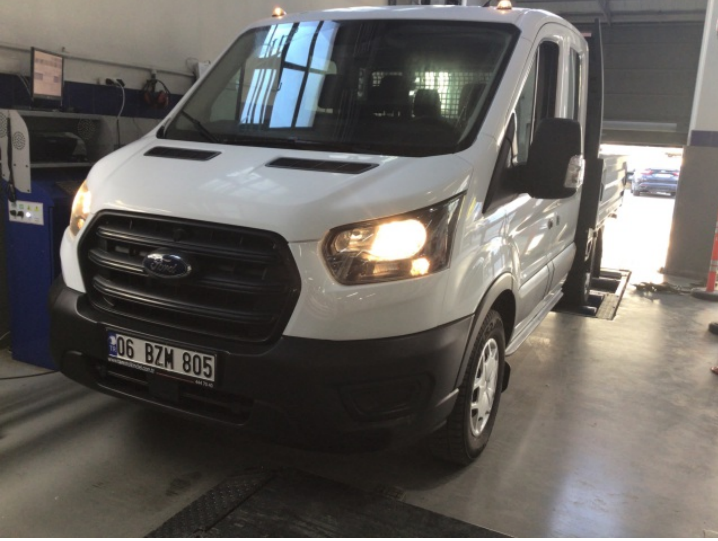
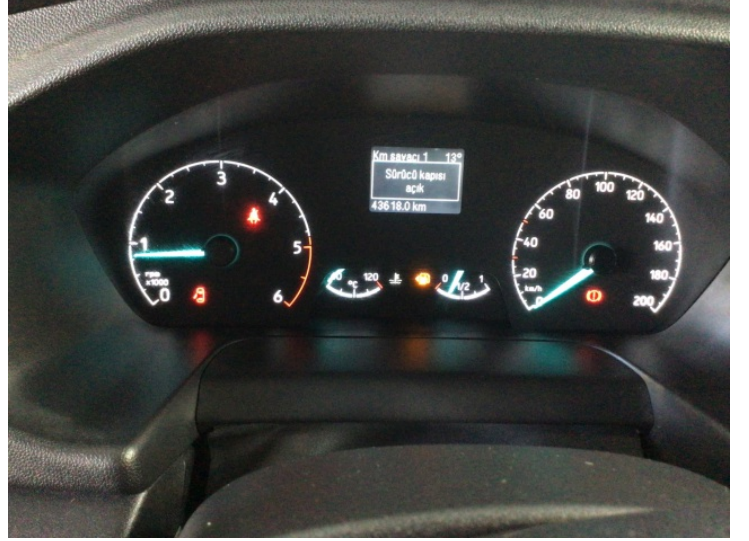
Araç Resimleri

Çizik

Tampon, ön, Ön tampon > Çizik

Bagaj kapağı/kapısı, Bagaj kapısı > Çizik

Çamurluk, sağ arka, Çamurluk, sağ arka > Çizik

Çamurluk, sol arka, Çamurluk, sol arka > Çizik
