# Full Plus Ekspertiz

## 06BVT715

Plaka	06BVT715	Şanzıman Tipi	Manuel
KM	55376	Yakıt Cinsi	Dizel
Şase	NM0CXXTTRCLR08438	Motor Gücü	125 kw
Marka	Ford	Motor Hacmi	1995cc
Rengi	BEYAZ	Model	Transit
Sonraki Muayene Tar.	2025-02-21	Model Yılı	2020
Araç Tipi	Kamyonet	Ruhsat Sahibi	TAN OTO
Kapı Sayısı	4 Kapı

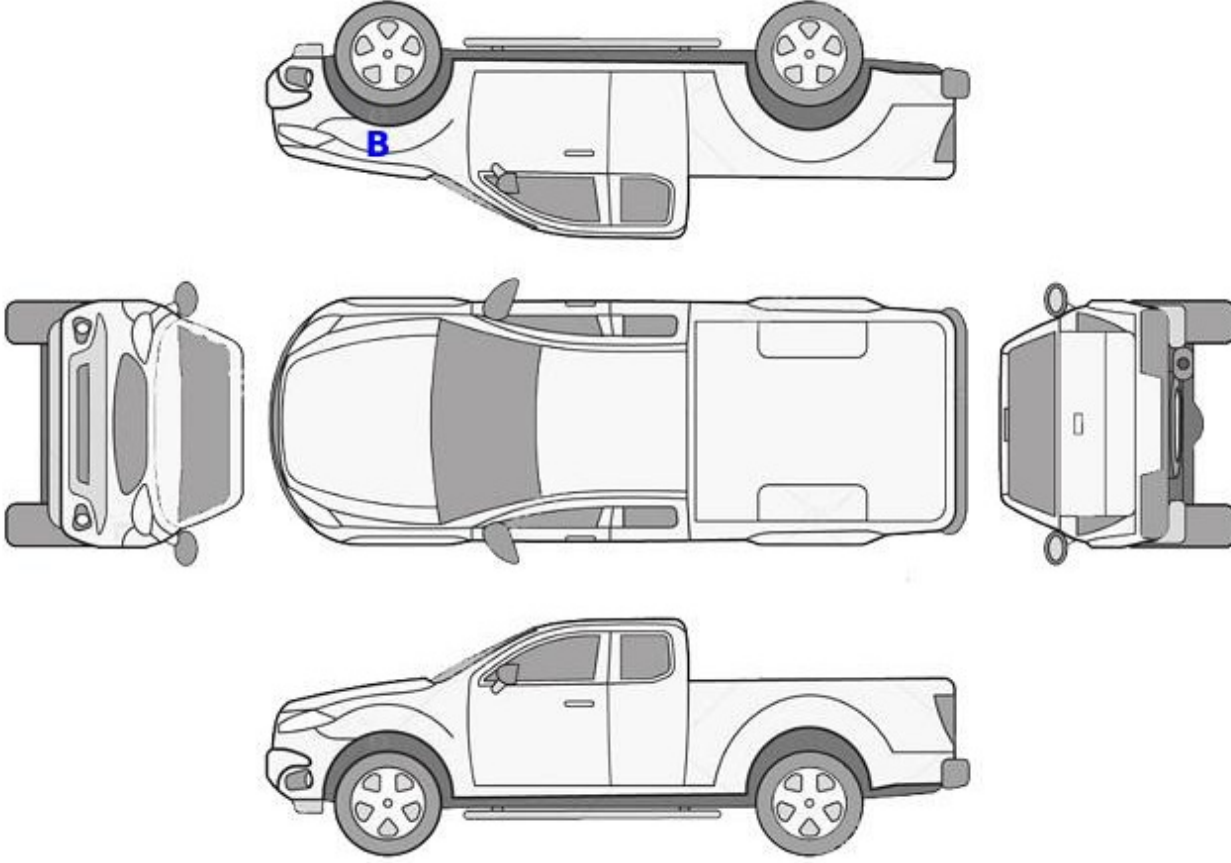
## Kaporta Kontrolü(Değişmiş Boyanmış kontrolü)

B: Boyalı

B/2: Lokal Boyalı

D: Değişmiş

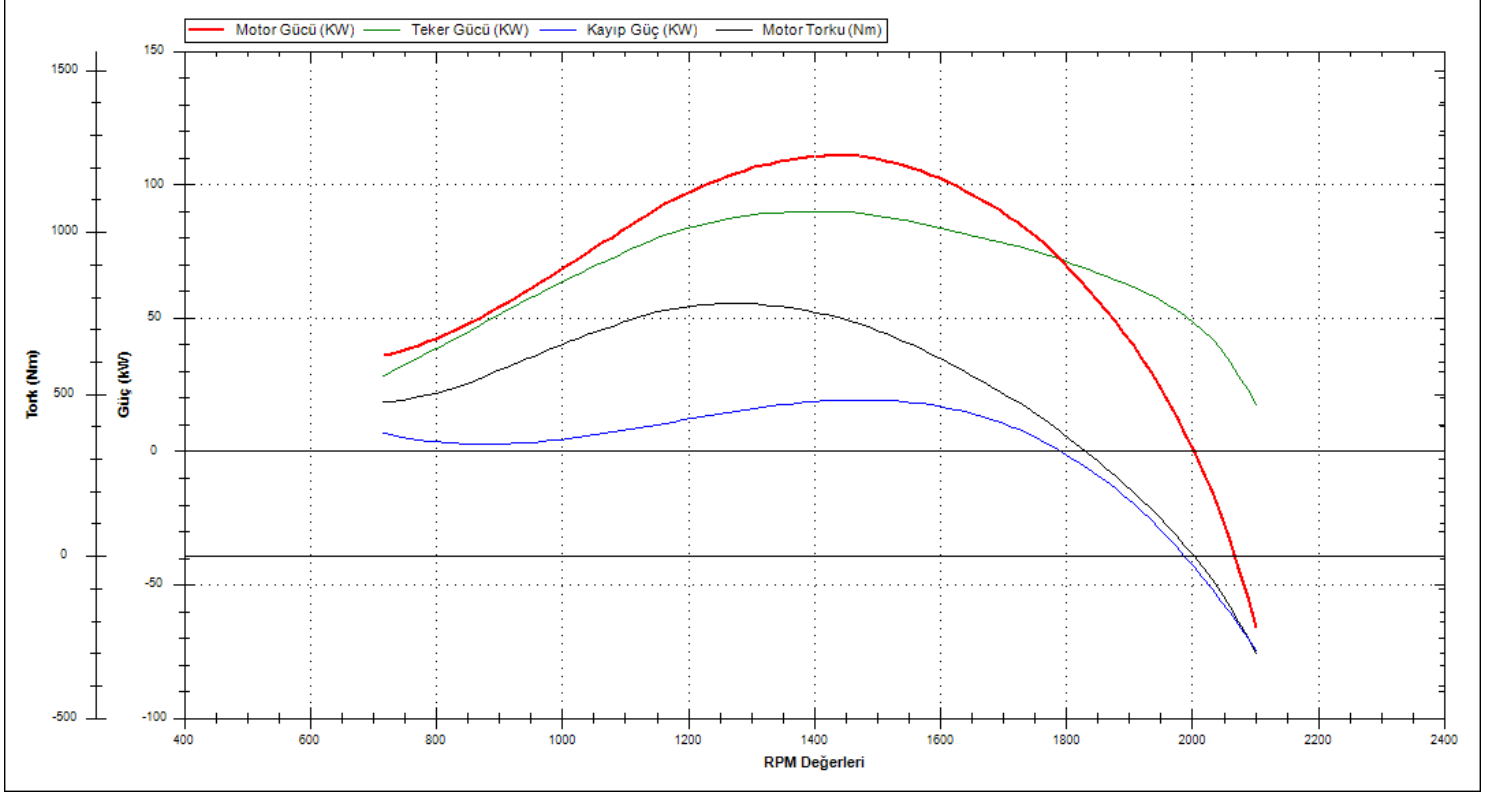
## RPM (Devir/dk) Grafiği

Ölçülen Motor Torku 779 NM	Teker Torku 664 NM	Teker Gücü 89 KW	Test Hızı 86 km/h
Ruhsat Verisi Güç 125 KW	Test Sonucu Güç 110 KW	Kayıp Güç 19 KW	Performans % 88,00

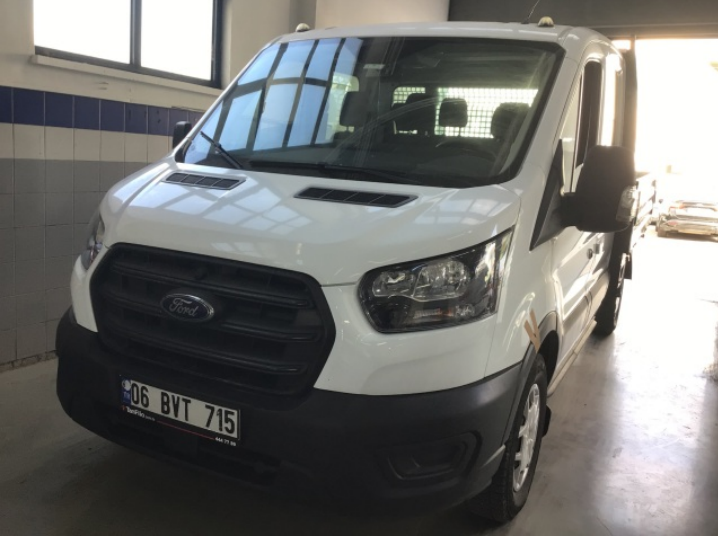
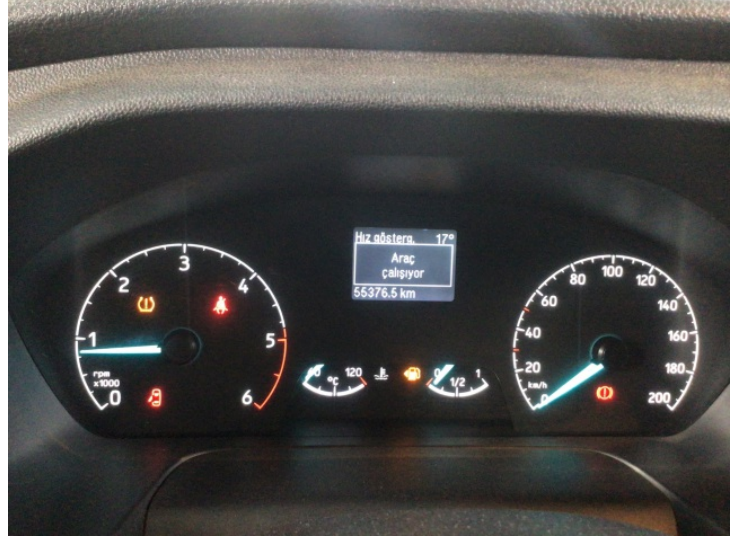
## Araç Resimleri

## Çizik

Kapı, sol ön, Kapı, sol ön > Çizik

Bagaj kapağı/kapısı, Bagaj kapısı > Çizik

Çamurluk, sol arka, Çamurluk, sol arka > Çizik

Çamurluk, sağ arka, Çamurluk, sağ arka > Çizik
