Full Plus Ekspertiz

Araç Bilgileri

Plaka	06BZM844	Şanzıman Tipi	Manuel
KM	61524	Yakıt Cinsi	Dizel
Şase	NM0CXTRCLG46187	Motor Gücü	125 kw
Ruhsat Motor No	LG46187	Motor Hacmi	1995cc
Marka	Ford	Rengi	BEYAZ
Model	Transit	İlk Tescil Tarihi	19-06-2020
Sonraki Muayene Tar.	00-00-0000	Model Yılı	2020
Araç Tipi	Kamyonet	Ruhsat Sahibi	TAN OTO
Kapı Sayısı	4 Kapı

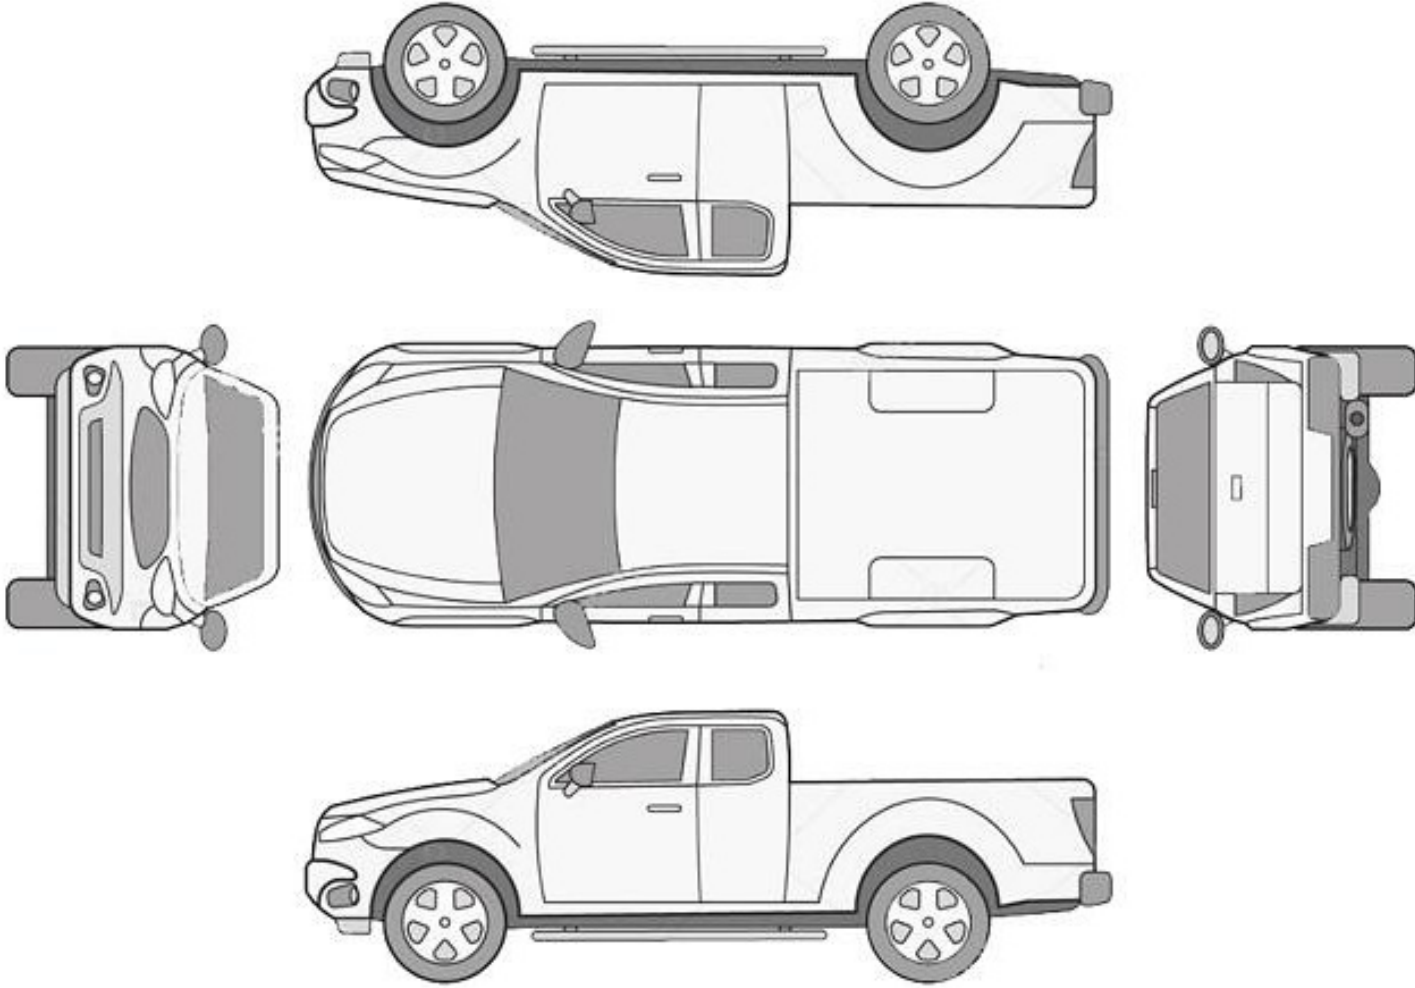
Kaporta Kontrolü(Değişmiş Boyanmış kontrolü)

Araçta değişmiş ve boyanmış parça bulunmamaktadır

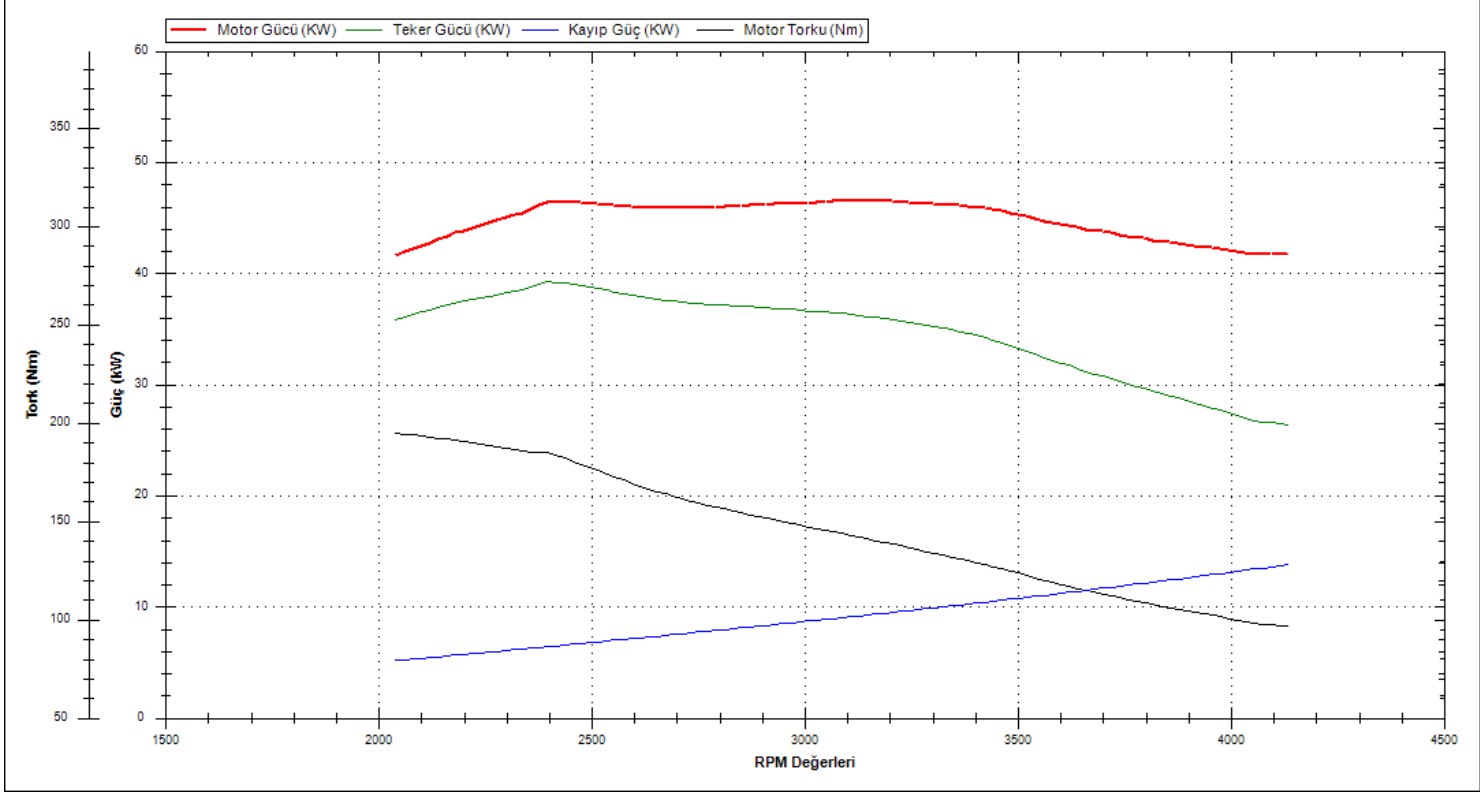
RPM (Devir/dk) Grafiđi

Ölçülen Motor Torku 194 NM	Teker Torku 167 NM	Teker Gücü 39 KW	Test Hızı 84 km/h
Ruhsat Verisi Güç 125 KW	Test Sonucu Güç 86 KW	Kayıp Güç 13 KW	Performans % 68,80

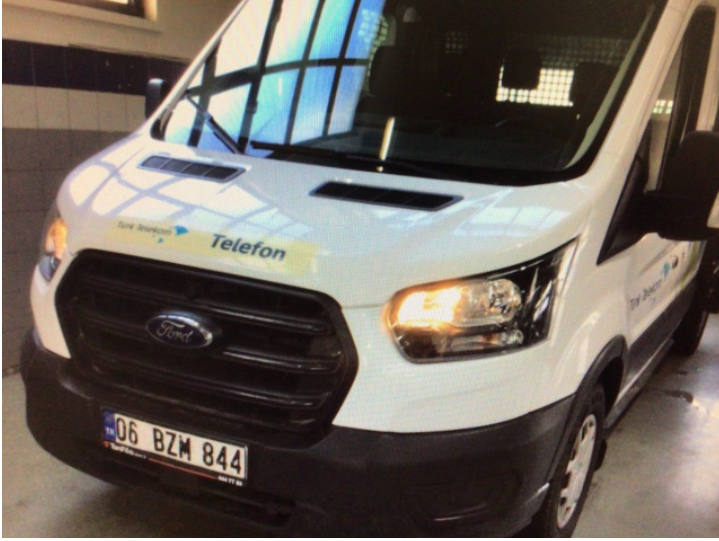
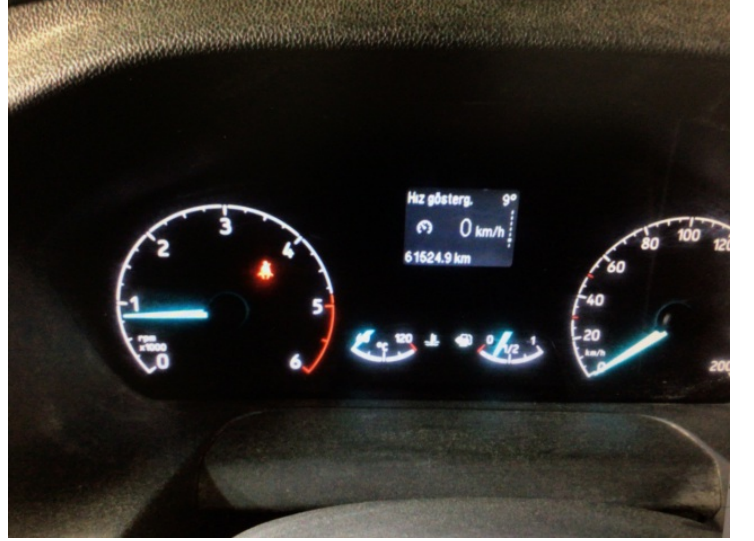
Araç Resimleri

Çizik

Tavan, Tavan > Çizik

Bagaj kapağı/kapısı, Bagaj kapısı > Çizik

Çamurluk, sağ arka, Çamurluk, sağ arka > Çizik

Çamurluk, sol arka, Çamurluk, sol arka > Çizik
