Rapor Tarihi: 09.12.2024 15:33
Rapor No: 06-01-1317486
Mersis No: 0309073518100001

Full Plus Ekspertiz

Araç Bilgileri

Plaka	34EJE650	Şanzıman Tipi	Manuel
KM	54071	Yakıt Cinsi	Dizel
Şase	NM0WXXTACWMR00947	Motor Gücü	55 kw
Motor Hacmi	1498cc	Marka	Ford
Rengi	BEYAZ	Model	Transit Courier
Sonraki Muayene Tar.	2025-05-10	Model Yılı	2021
Araç Tipi	Panelvan	Ruhsat Sahibi	TAN OTO
Kapı Sayısı	4 Kapı

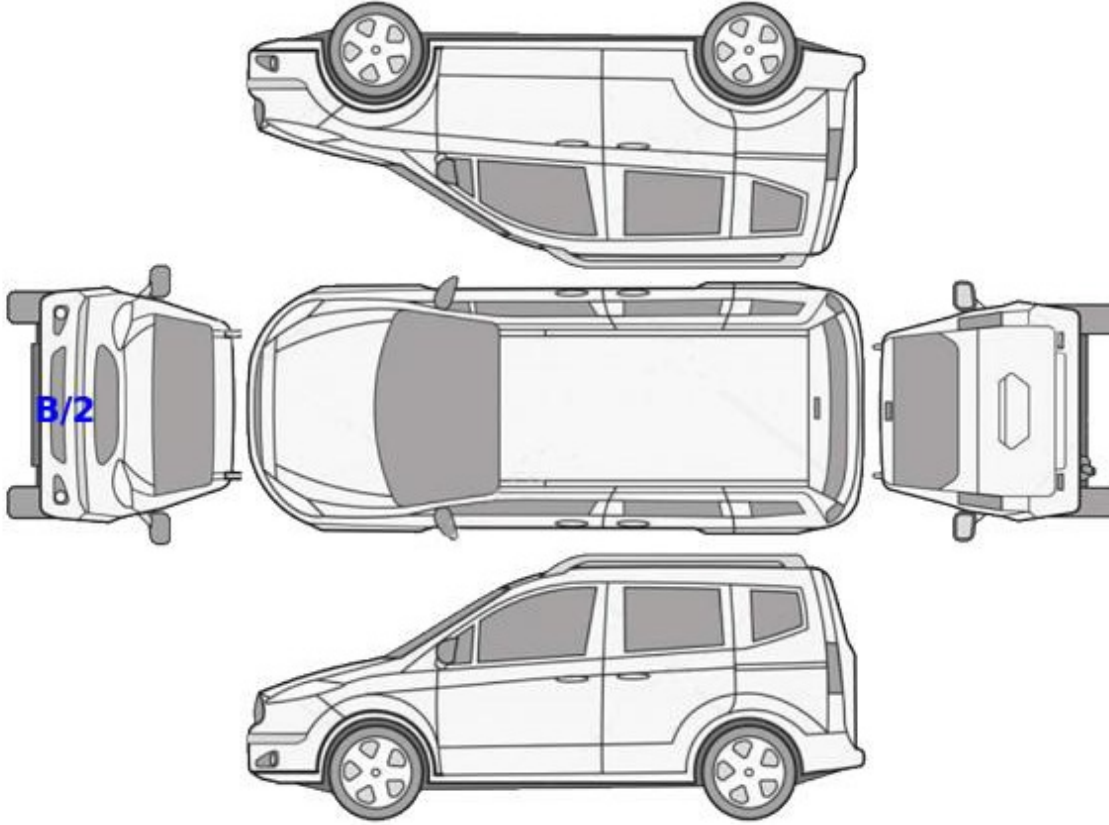
Kaporta Kontrolü(Değişmiş Boyanmış kontrolü)

B: Boyalı

B/2: Lokal Boyalı

D: Değişmiş

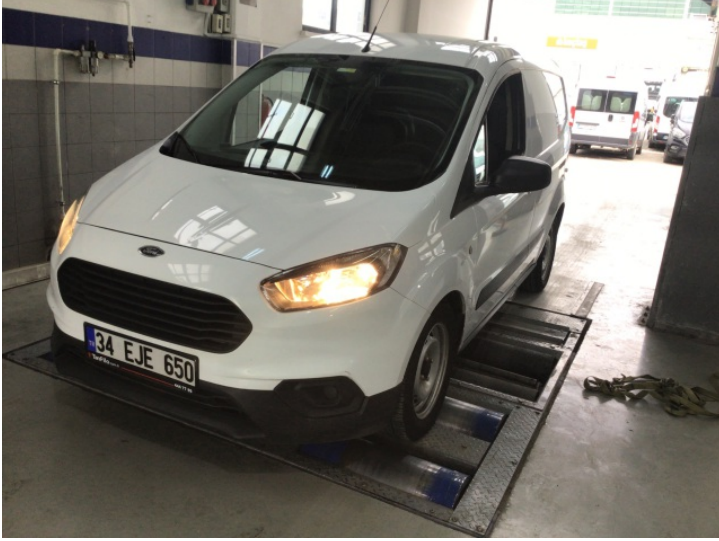
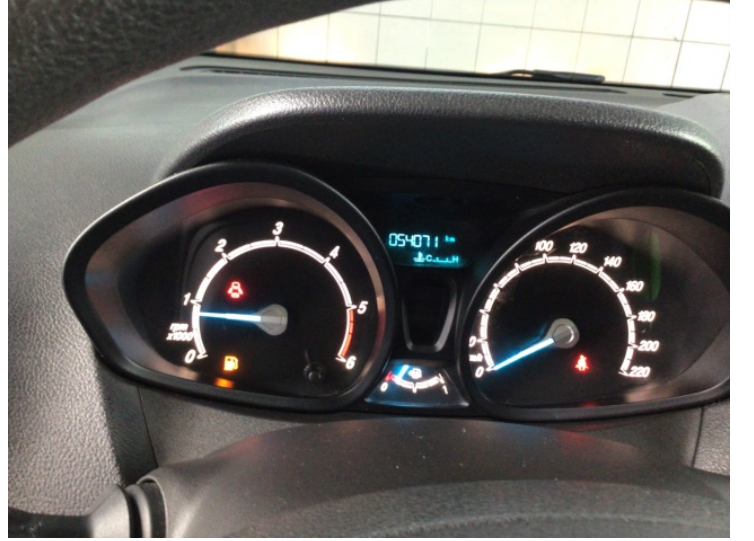
Araç Resimleri

Çizik

Arka bölüm, Bagaj havuzu > Çizik

Bagaj kapağı/kapısı, Bagaj kapısı, sağ > Çizik

Dikiz aynası, sağ, Dış dikiz aynası > Çizik

Tampon, ön, Ön tampon > Çizik
