# Full Plus Ekspertiz

## 06DPT232

## Araç Bilgileri

Plaka	06DPT232	Şanzıman Tipi	Manuel
KM	7751	Yakıt Cinsi	Dizel
Şase	NM0YXXTTGYPD23122	Motor Gücü	100 kw
Marka	Ford	Motor Hacmi	1996cc
Renği	BEYAZ	Model	Transit Custom
Sonraki Muayene Tar.	0NaN-aN-aN	Model Yılı	2023
Araç Tipi	Panelvan	Ruhsat Sahibi	TAN OTO
Kapı Sayısı	4 Kapı

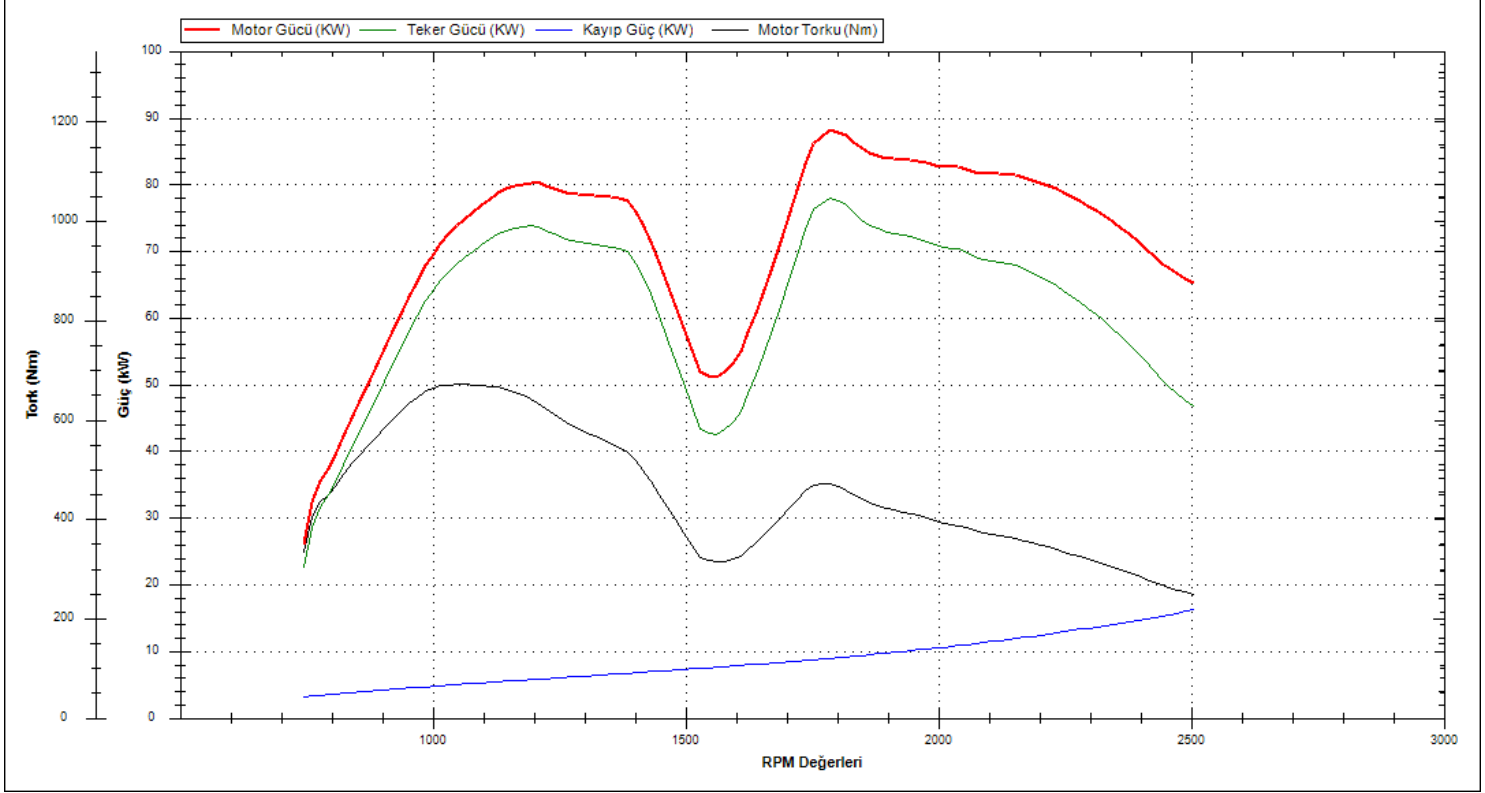
## RPM (Devir/dk) Grafiği

Ölçülen Motor Torku 670 NM	Teker Torku 618 NM	Teker Gücü 77 KW	Test Hızı 107 km/h
Ruhsat Verisi Güç 100 KW	Test Sonucu Güç 88 KW	Kayıp Güç 16 KW	Performans % 88,00

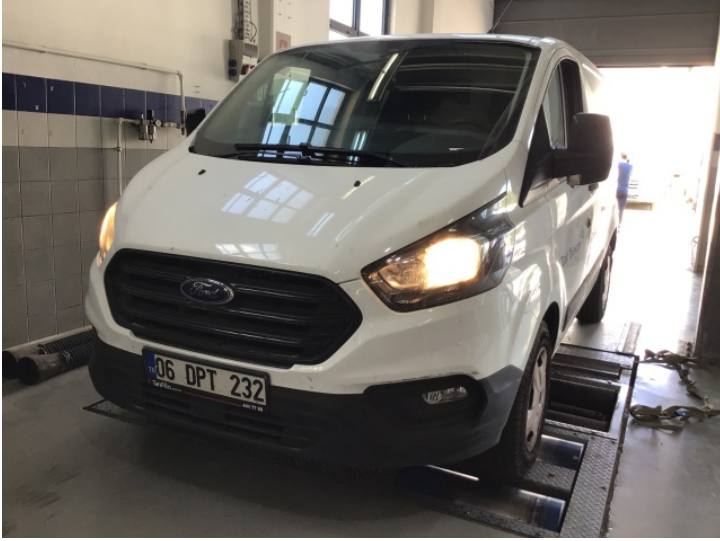
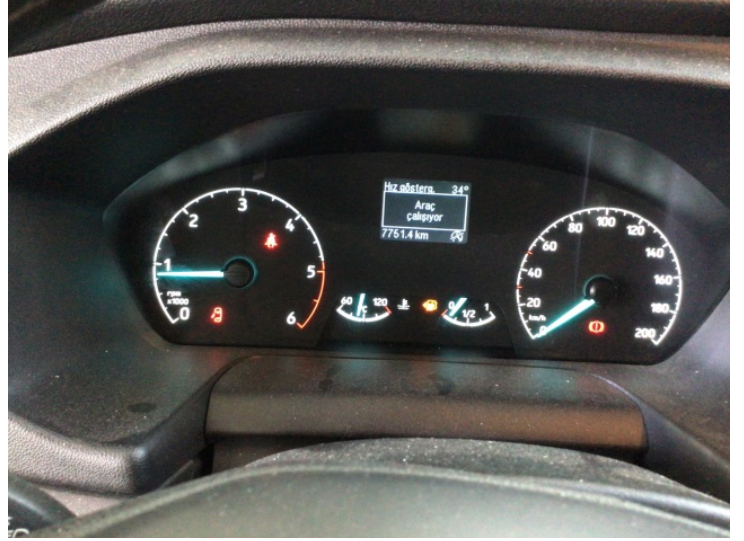
## Araç Resimleri

Kapı, sol ön, Kapı, sol ön > Çizik

Çamurluk, sol arka, Çamurluk, sol arka > Çizik

Çamurluk, sağ arka, Çamurluk, sağ arka > Çizik

Kapı, sağ arka, Kapı, sağ arka > Çizik

Kapı, sağ ön, Kapı, sağ ön > Çizik

Çamurluk, sağ, Çamurluk, sağ > Çizik

Tampon, ön, Ön tampon > Çizik
