Full Plus Ekspertiz

Araç Bilgileri

Plaka	06DPT238	Şanzıman Tipi	Manuel
KM	11782	Yakıt Cinsi	Dizel
Şase	NM0YXXTTGYPD23127	Motor Gücü	95 kw
Marka	Ford	Motor Hacmi	1995cc
Rengi	BEYAZ	Model	Tourneo Custom
Sonraki Muayene Tar.	0NaN-aN-aN	Model Yılı	2023
Araç Tipi	Minibüs (Panelvan**)	Ruhsat Sahibi	TAN OTO
Kapı Sayısı	4 Kapı

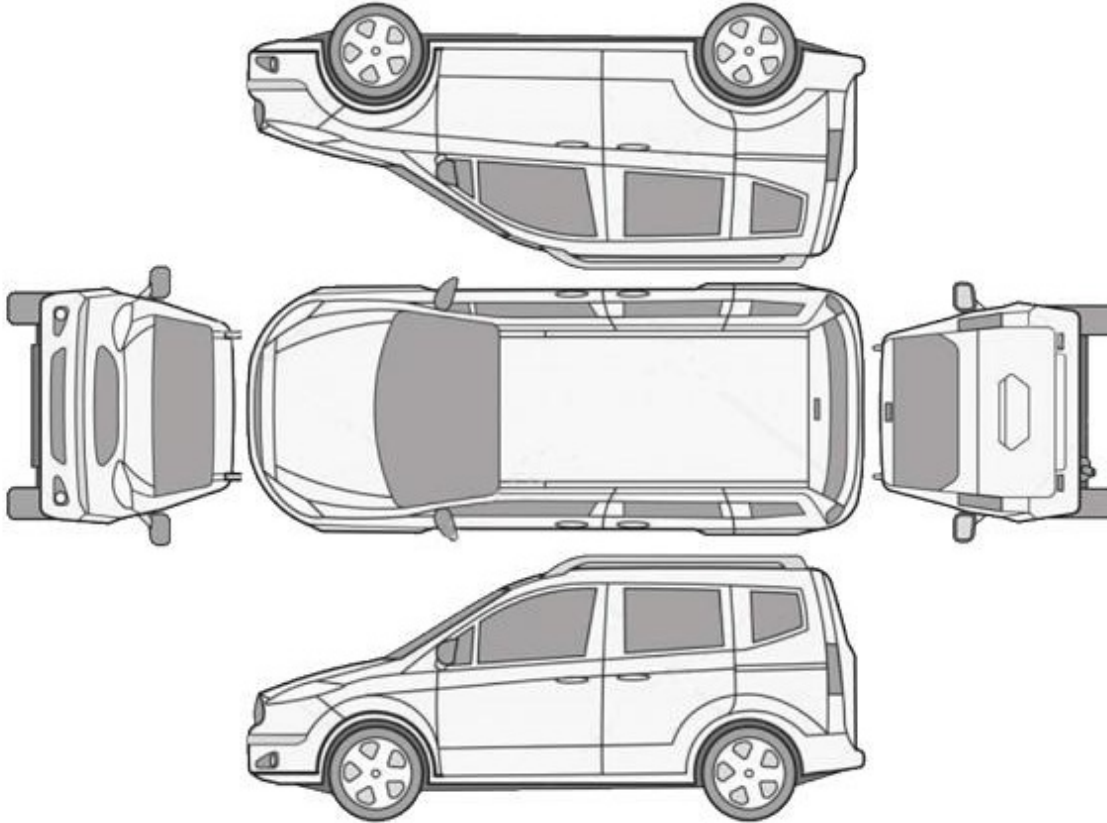
Kaporta Kontrolü(Değişmiş Boyanmış kontrolü)

Araçta değişmiş ve boyanmış parça bulunmamaktadır

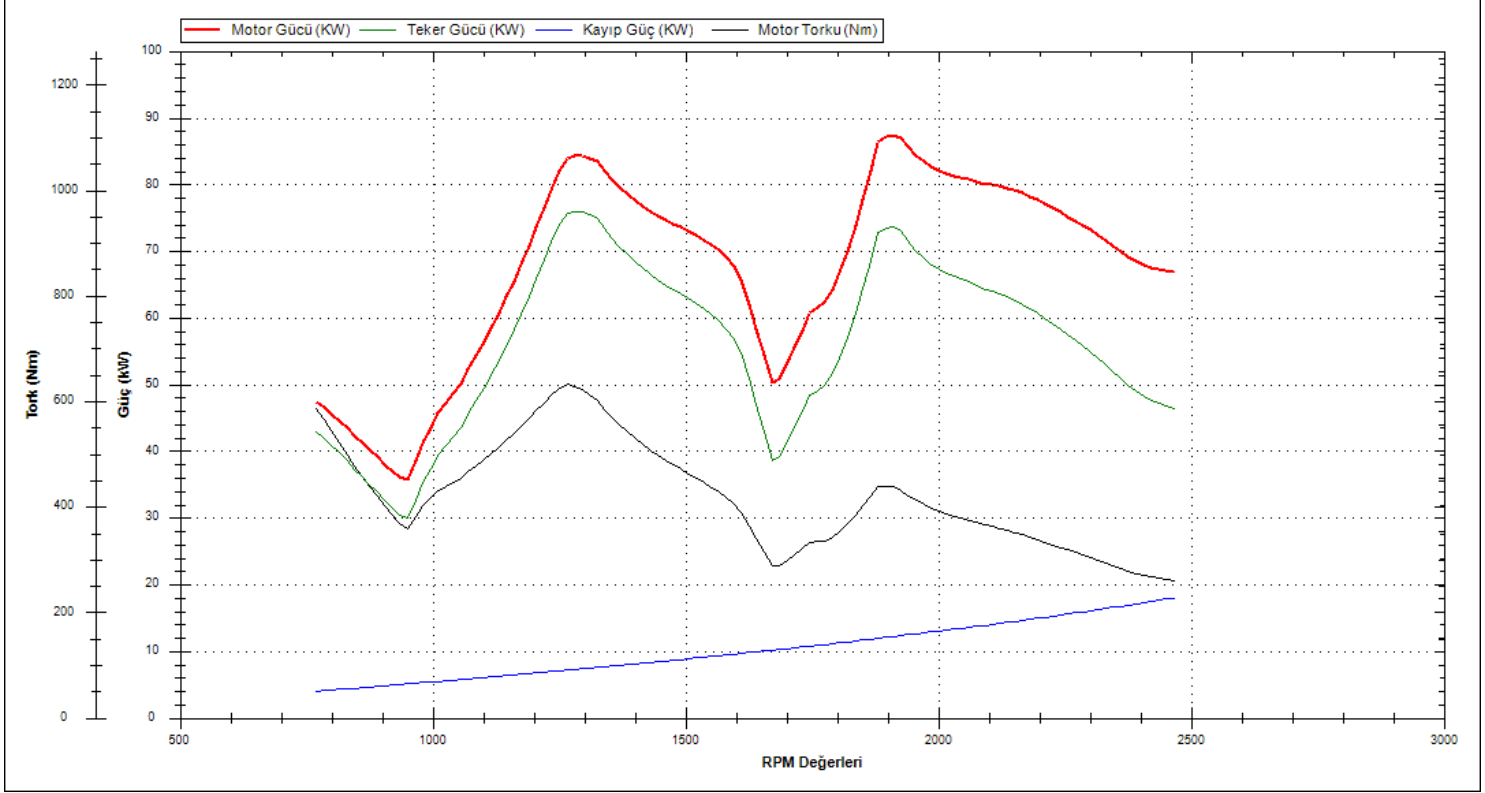
RPM (Devir/dk) Grafiği

Ölçülen Motor Torku 632 NM	Teker Torku 570 NM	Teker Gücü 75 KW	Test Hızı 114 km/h
Ruhsat Verisi Güç 95 KW	Test Sonucu Güç 87 KW	Kayıp Güç 17 KW	Performans % 91,58

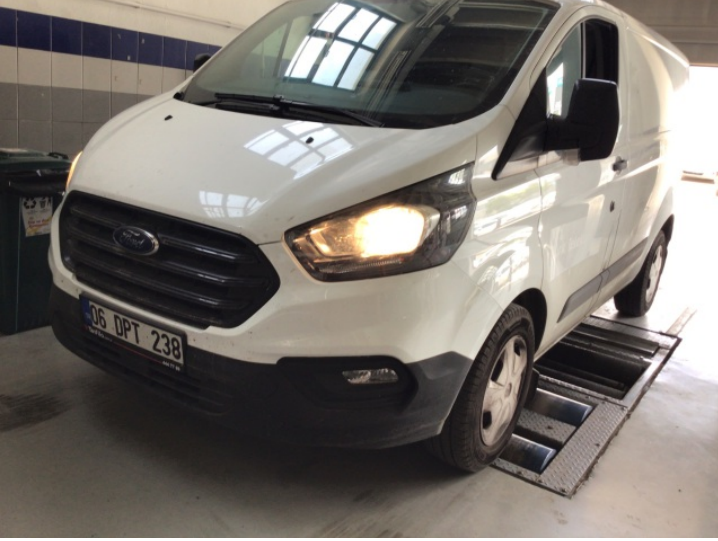
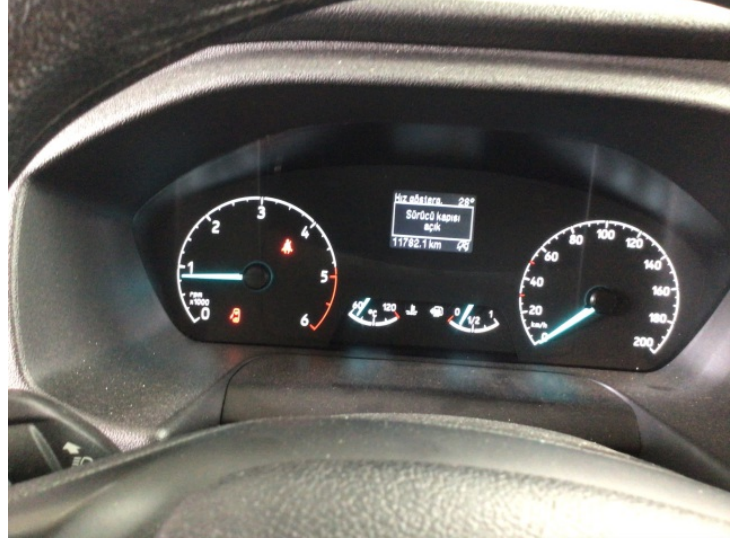
Çamurluk, sol arka, Çamurluk, sol arka > Çizik

Tampon, arka, Arka tampon > Çizik

Çamurluk, sağ arka, Çamurluk, sağ arka > Çizik

Kapı, sağ arka, Kapı, sağ arka > Çizik

Kapı, sağ ön, Kapı, sağ ön > Çizik

Çamurluk, sağ, Çamurluk, sağ > Çizik
