Full Plus Ekspertiz

Araç Bilgileri

Plaka	78BH678	Şanzıman Tipi	Manuel
KM	75211	Yakıt Cinsi	Dizel
Şase	NM0YXXTTGYNB33688	Motor Gücü	77 kw
Motor Hacmi	1995cc	Marka	Ford
Renği	BEYAZ	Model	Transit Custom
Sonraki Muayene Tar.	0NaN-aN-aN	Model Yılı	2022
Araç Tipi	Panelvan	Ruhsat Sahibi	...
Kapı Sayısı	4 Kapı

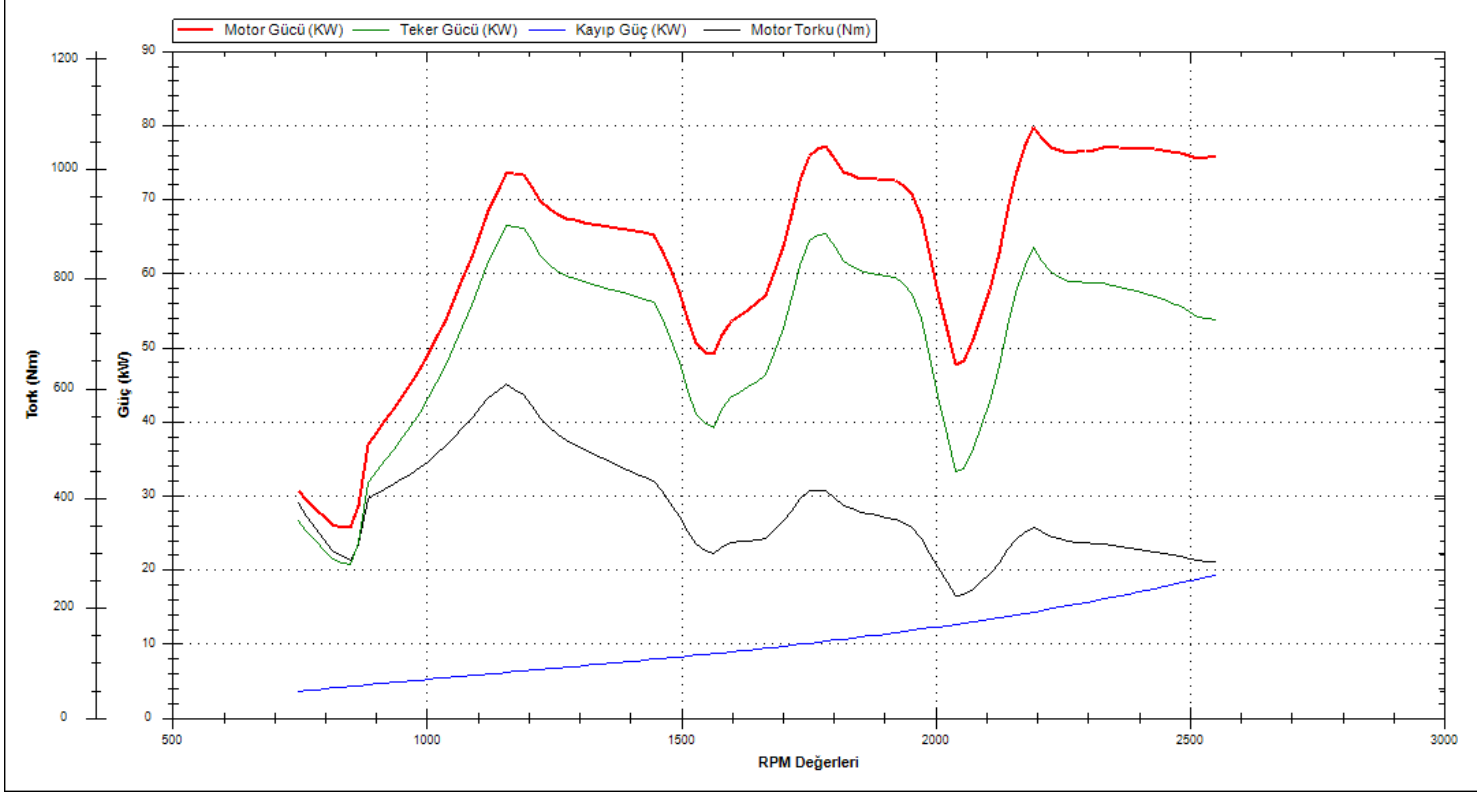
RPM (Devir/dk) Grafiği

Ölçülen Motor Torku 607 NM	Teker Torku 549 NM	Teker Gücü 66 KW	Test Hızı 131 km/h
Ruhsat Verisi Güç 77 KW	Test Sonucu Güç 79 KW	Kayıp Güç 19 KW	Performans % 100,00

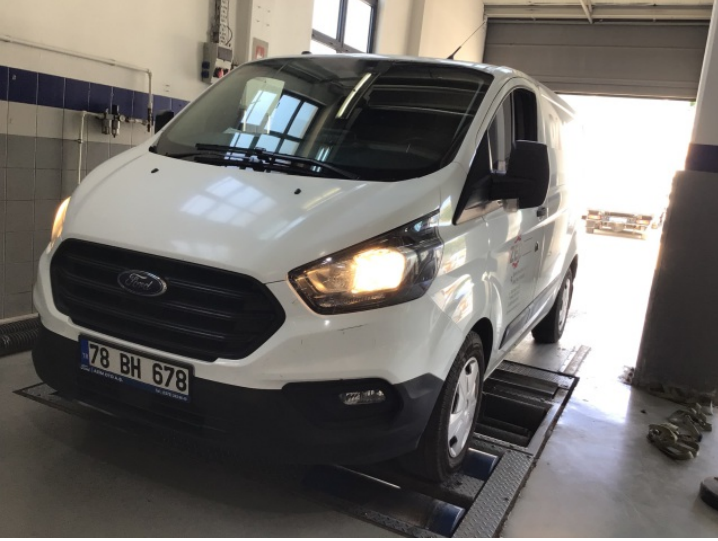
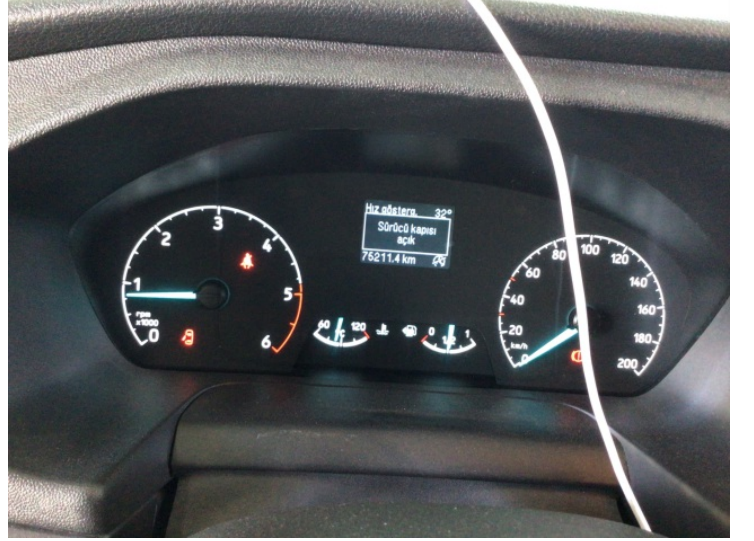
Araç Resimleri

Çizik

Tampon, ön, Ön tampon > Çizik

Çamurluk, sol arka, Çamurluk, sol arka > Çizik

Bagaj kapağı/kapısı, Bagaj kapısı, sol > Çizik

Bagaj kapağı/kapısı, Bagaj kapısı, sağ > Çizik
