Full Plus Ekspertiz

Araç Bilgileri

Plaka	06DPT230	Şanzıman Tipi	Manuel
KM	6544	Yakıt Cinsi	Dizel
Şase	NM0YXXTTGYPD23119	Motor Gücü	100 kw
Marka	Ford	Motor Hacmi	1996cc
Rengi	BEYAZ	Model	Transit Custom
Sonraki Muayene Tar.	0NaN-aN-aN	Model Yılı	2023
Araç Tipi	Panelvan	Ruhsat Sahibi	TAN OTO MOTORLU ARAÇLAR
Kapı Sayısı	4 Kapı

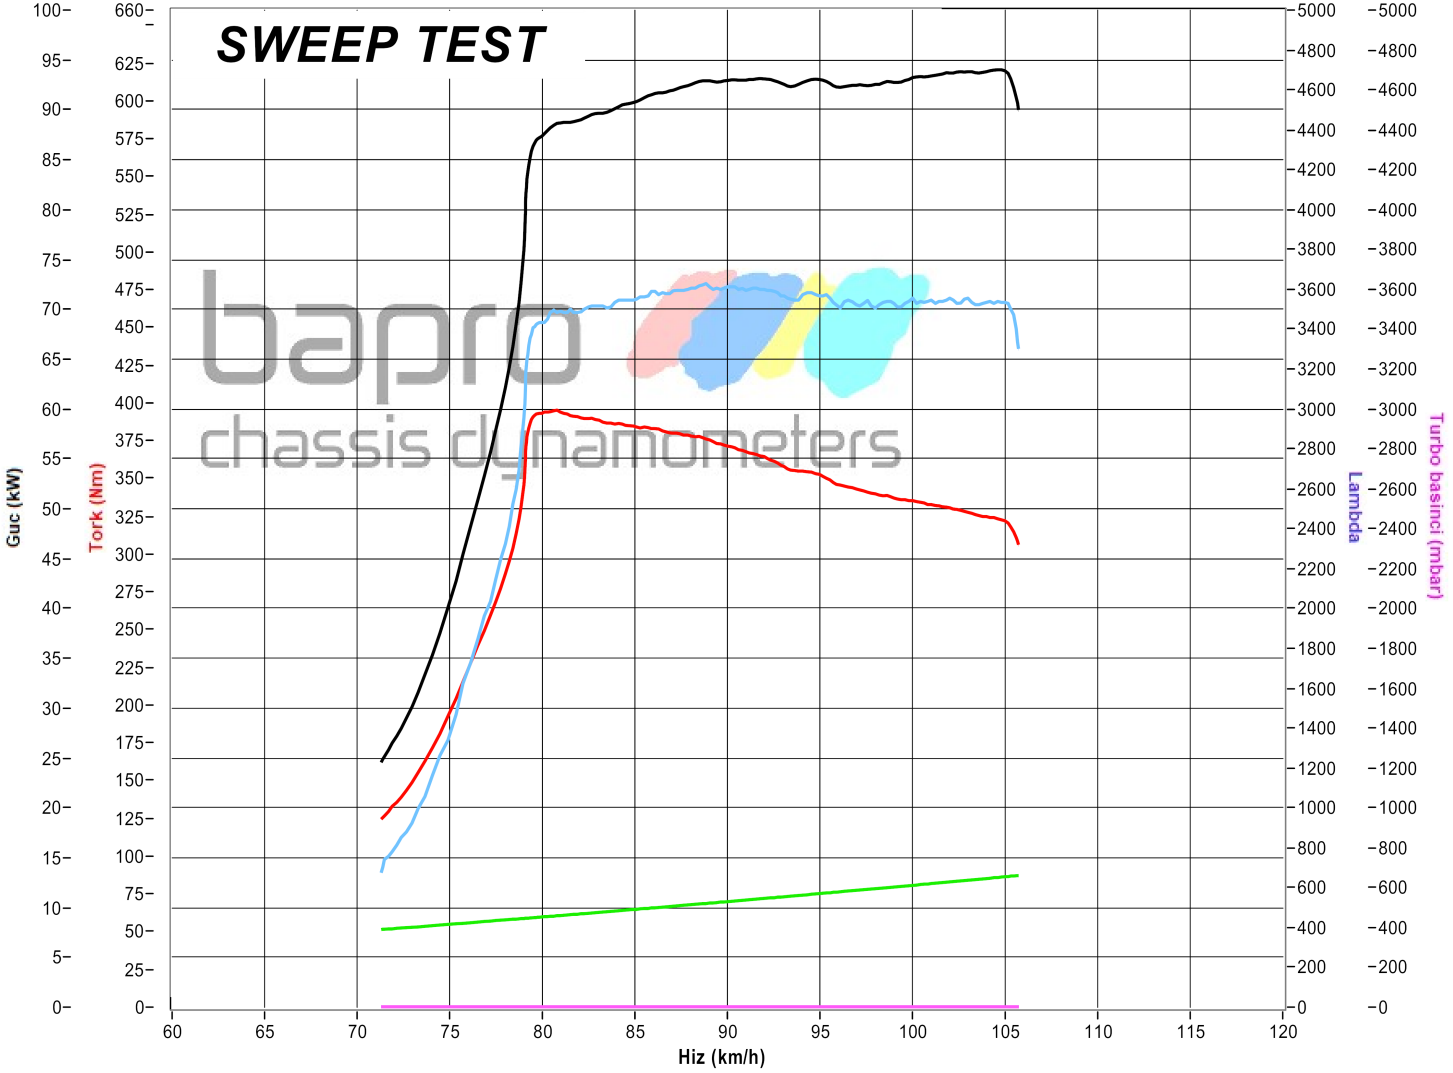
RPM (Devir/dk) Grafiği

Ölçülen Motor Torku	Teker Torku	Teker Gücü	Test Hızı
395	242,63	72,6	105
NM	NM	KW	km/h
Ruhsat Verisi Güç	Test Sonucu Güç	Kayıp Güç	Performans %
100	94	11,06	94,00
KW	KW	KW

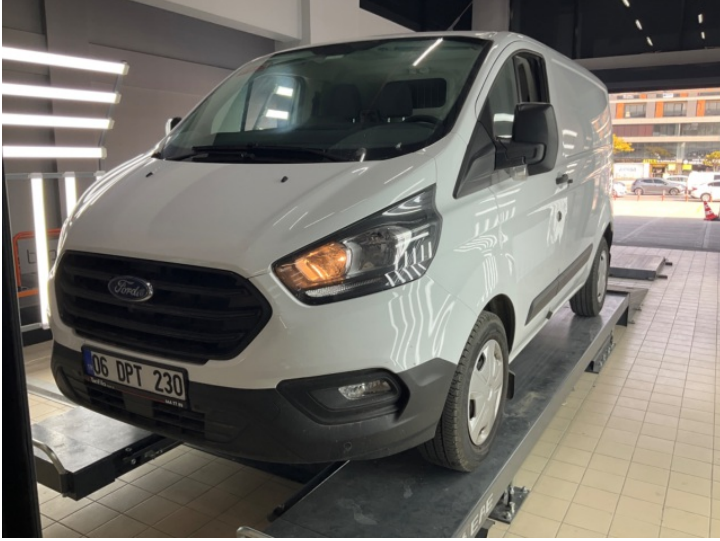
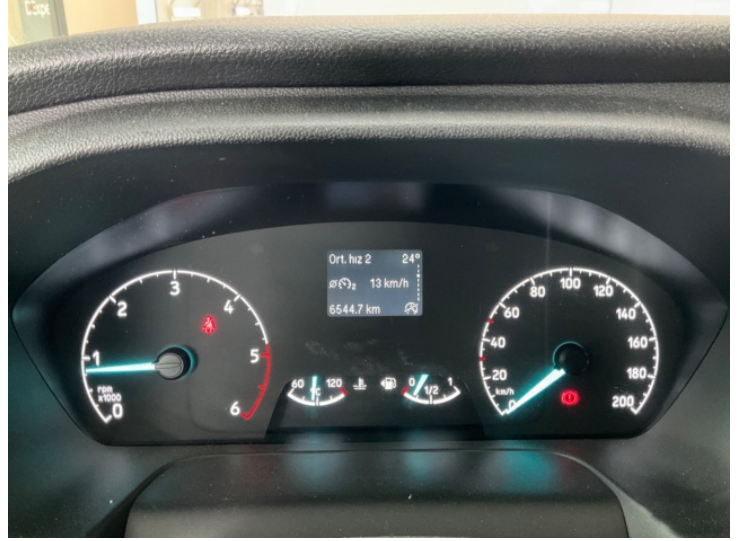
Araç Resimleri

Durum	Notlar
Araç Kaporta Aksamı	BAKIM GEREKLİ	Ezik ve çizikler var
Araç Koltukları Mekanizmaları	SORUNSUZ	
Taban, Tavan, Koltuk ve Kapı Döşemeleri	SORUNSUZ	
Araç İç Donanımı ve Kumanda Kontrol Düğmeleri	SORUNSUZ	
Aydınlatma ve İkaz Sistemi	SORUNSUZ	
Silecekler	SORUNSUZ	
Elektrik ve Elektronik Aksam	SORUNSUZ	
Torpedo ve Emniyet Kemerleri	SORUNSUZ	
Lastik ve Jantlar	SORUNSUZ	
Fren Sistemi ve Fren Hortumları	SORUNSUZ	
Yürür Aksam	SORUNSUZ	
Motor ve Motor Yağ Seviyesi	SORUNSUZ	
Şanzıman	SORUNSUZ	
Diferansiyel	SORUNSUZ	
Direksiyon Sistemi	SORUNSUZ	
Eğlence Sistemi (Radyo vs.)	SORUNSUZ	
Park Sensörleri	SORUNSUZ	
Araç Altı	SORUNSUZ	
Akü	BAKIM GEREKLİ	Akü değerleri görülemediği için akü testi yapılamadı
Klima	SORUNSUZ	
Cam ve Cam Düğmeleri	SORUNSUZ	
Kayışlar ve Rulmanlar	SORUNSUZ	
Egzoz Sistemi ve Susturucular	SORUNSUZ	
Soğutma Sistemi ve Soğutma Suyu	SORUNSUZ

Çizik
