# Full Plus Ekspertiz

## 06DPT244

## Araç Bilgileri

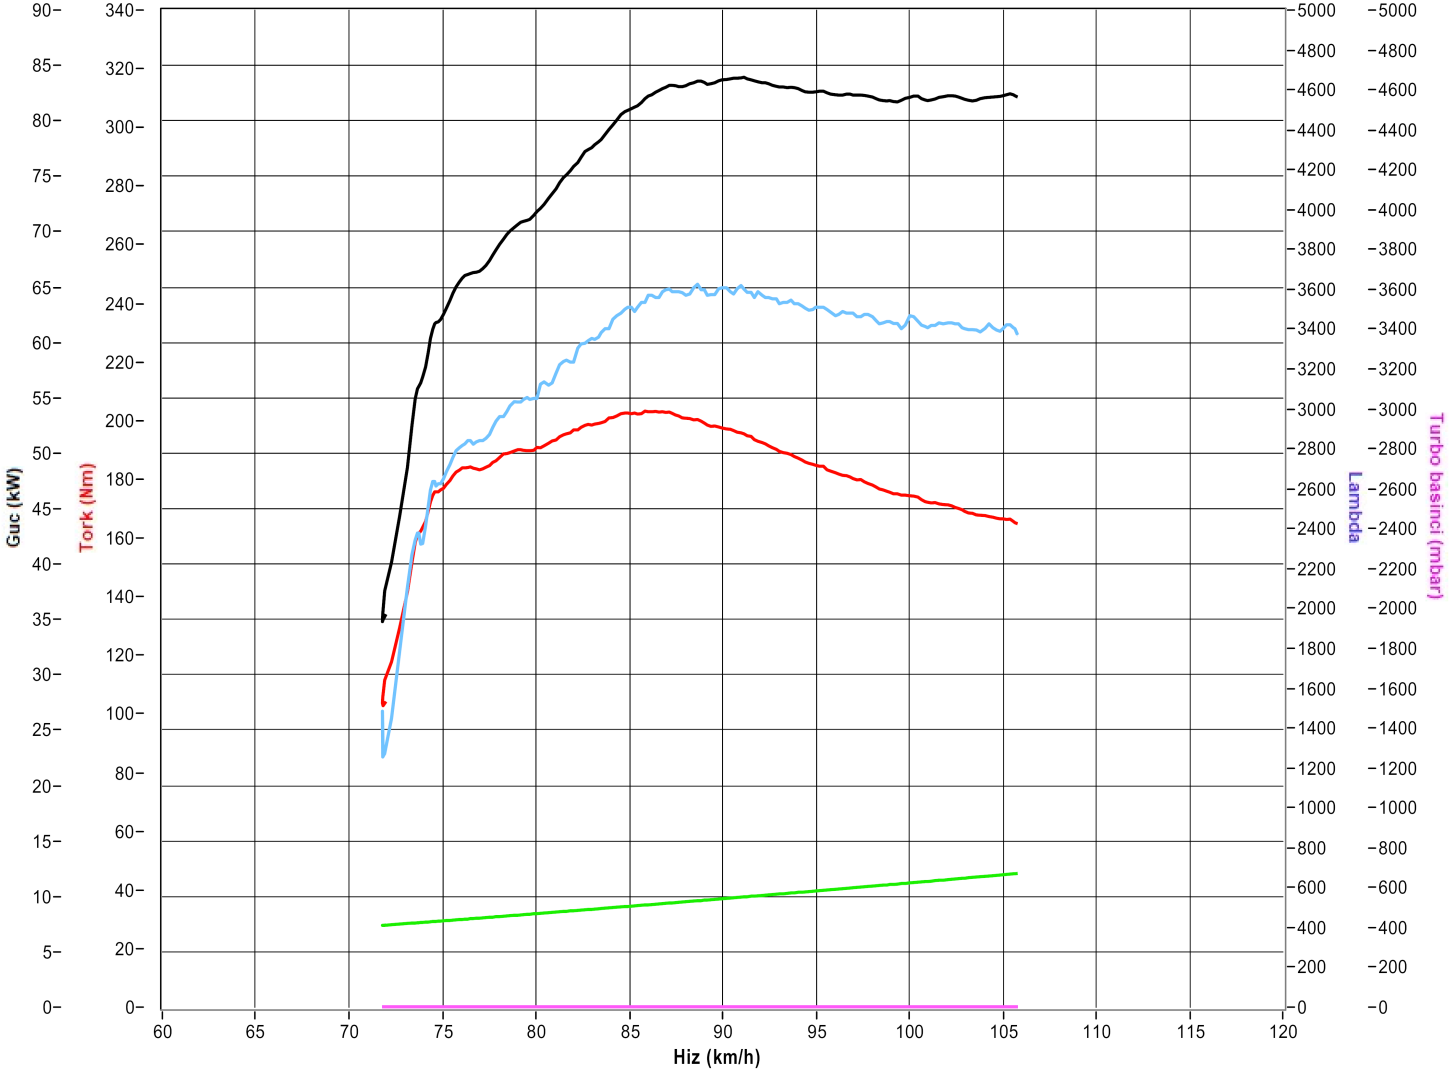
## RPM (Devir/dk) Grafiği

Ölçülen Motor Torku 203 NM	Teker Torku 161,55 NM	Teker Gücü 65,2 KW	Test Hızı 91 km/h
Ruhsat Verisi Güç 100 KW	Test Sonucu Güç 83,9 KW	Kayıp Güç 9,47 KW	Performans % 83,90

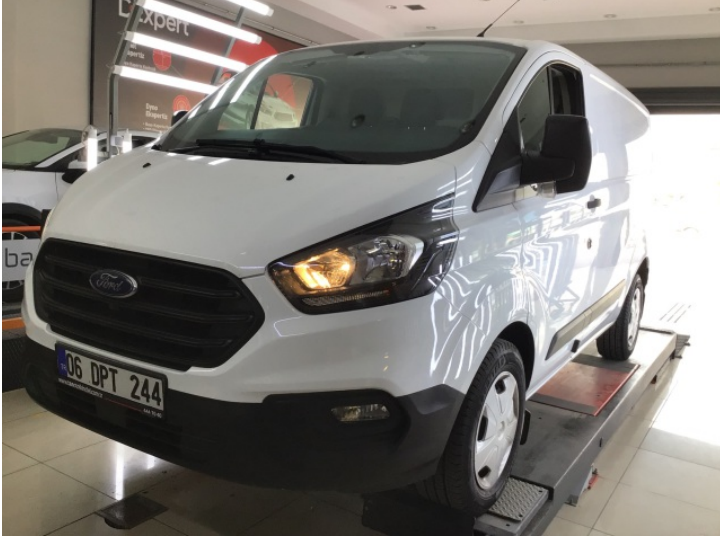
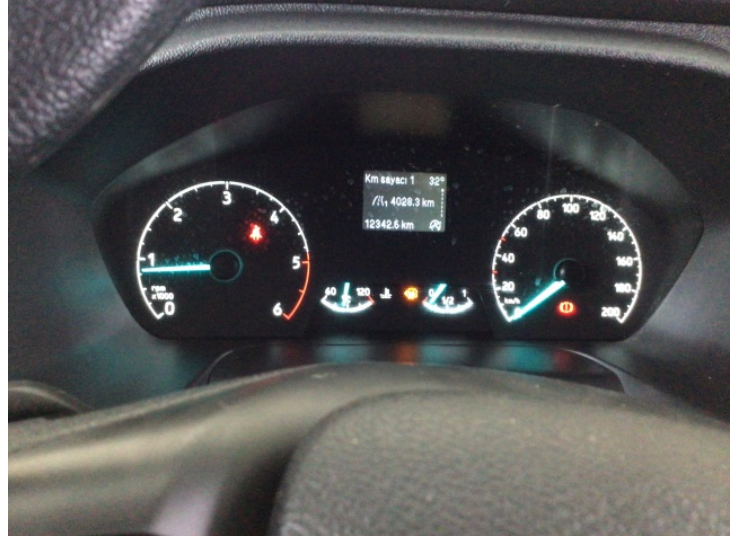
## Araç Resimleri

## Çizik

Kapı, sağ arka, Kapı, sağ arka  
> Çizik

Çamurluk, sağ arka, Çamurluk,  
sağ arka > Çizik

Bagaj kapağı/kapısı, Bagaj  
kapısı, sağ > Çizik

Tampon, arka, Arka tampon >  
Çizik

Çamurluk, sol arka, Çamurluk,  
sol arka > Çizik
