Rapor Tarihi: 09.10.2024 16:25  
Rapor No: 06-01-1296166  
Mersis No: 0309073518100001

# Full Plus Ekspertiz

## 06DPT281

Ford Transit Custom V362 2.0 16V TDCi EcoBlue mHEV  
FWD Bus

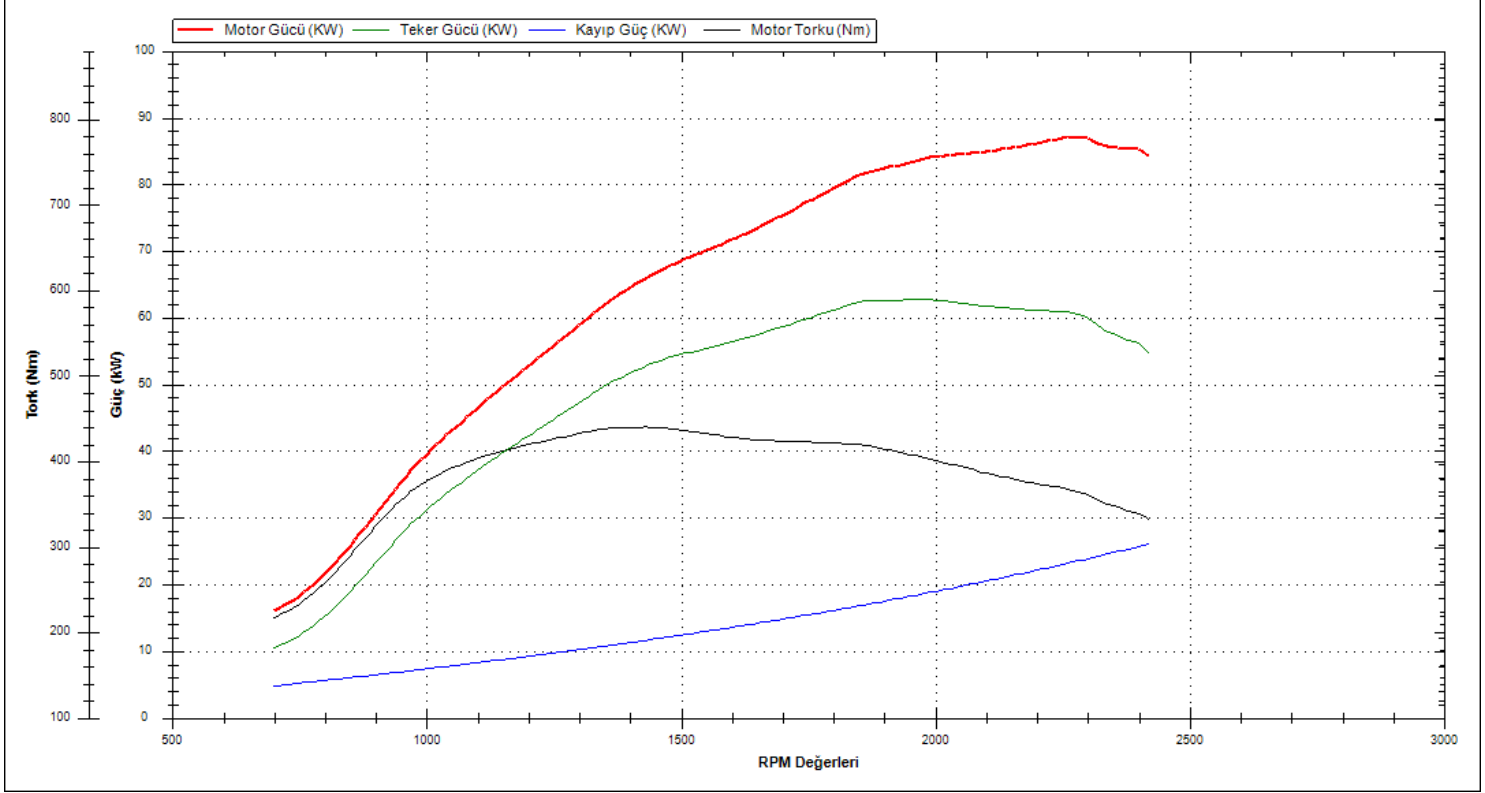
## RPM (Devir/dk) Grafiği

Ölçülen Motor Torku 440 NM	Teker Torku 353 NM	Teker Gücü 62 KW	Test Hızı 136 km/h
Ruhsat Verisi Güç 77 KW	Test Sonucu Güç 87 KW	Kayıp Güç 26 KW	Performans % 100,00

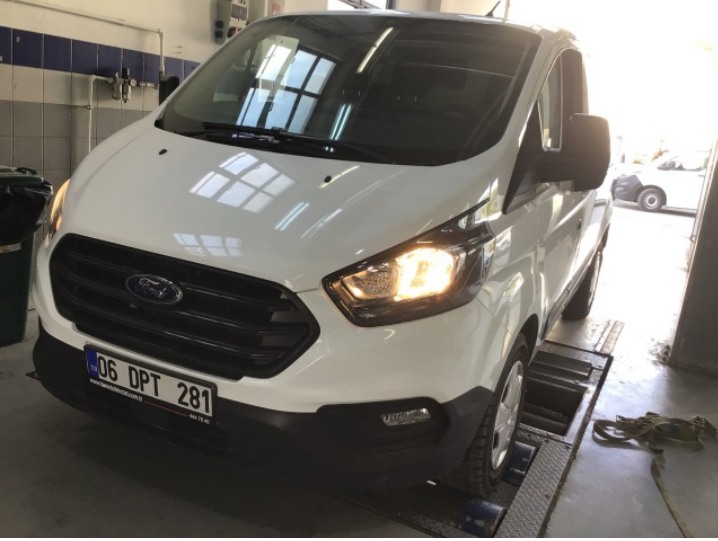
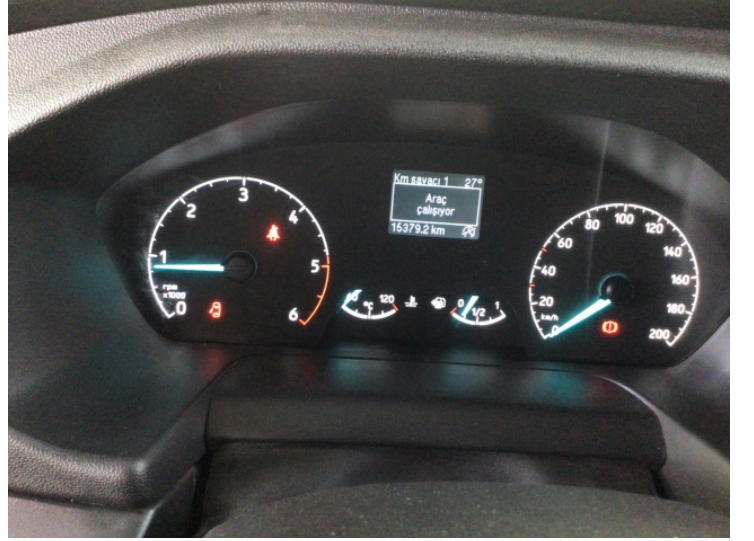
## Araç Resimleri

Çamurluk, sağ arka, Çamurluk, sağ arka > Çizik

Tampon, ön, Ön tampon > Çizik

Çamurluk, sol arka, Çamurluk, sol arka > Çizik
