Full Plus Ekspertiz

Araç Bilgileri

Plaka	06DPT266	Şanzıman Tipi	Manuel
KM	40493	Yakıt Cinsi	Dizel
Şase	NM0YXXTTGYPD23156	Motor Gücü	77 kw
Motor Hacmi	1995cc	Marka	Ford
Renği	BEYAZ	Model	Transit Custom
Sonraki Muayene Tar.	2025-04-02	Model Yılı	2023
Araç Tipi	Panelvan	Ruhsat Sahibi	TAN OTO
Kapı Sayısı	4 Kapı

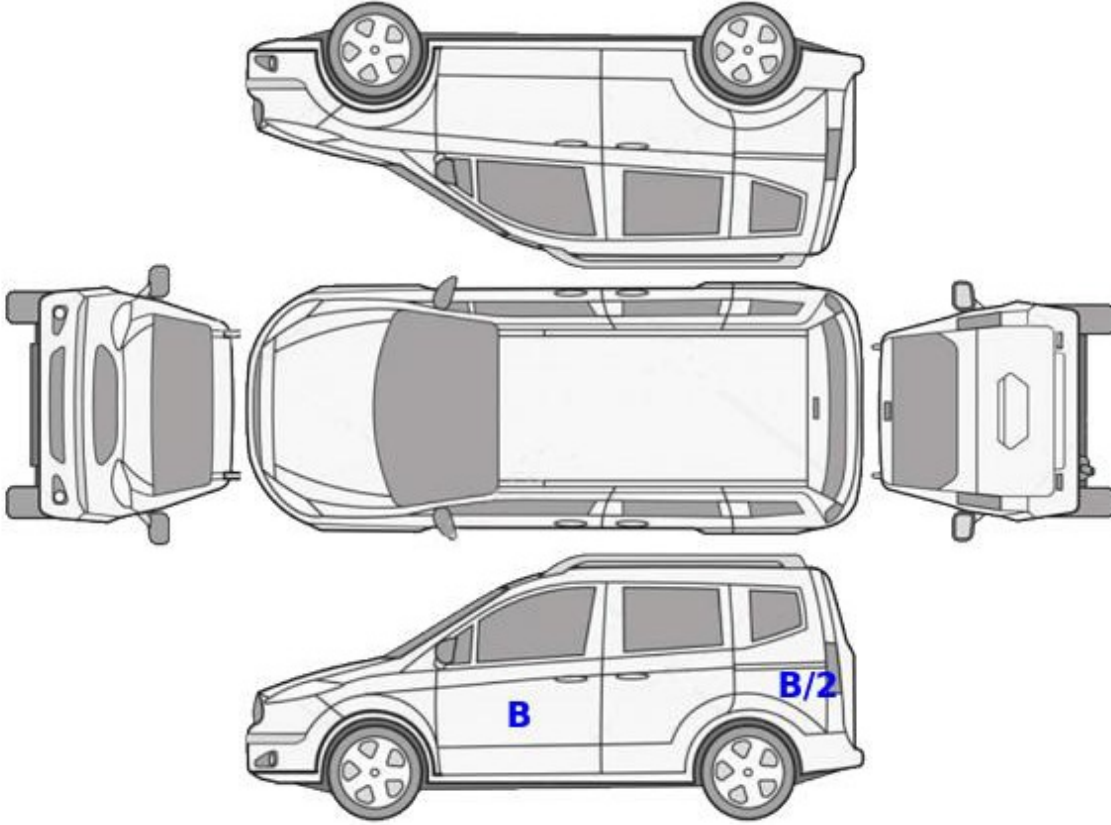
Kaporta Kontrolü(Değişmiş Boyanmış kontrolü)

B: Boyalı

B/2: Lokal Boyalı

D: Değişmiş

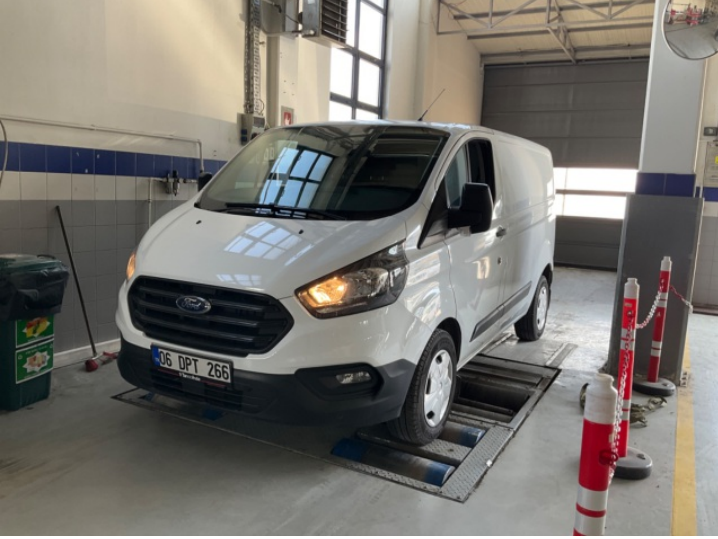
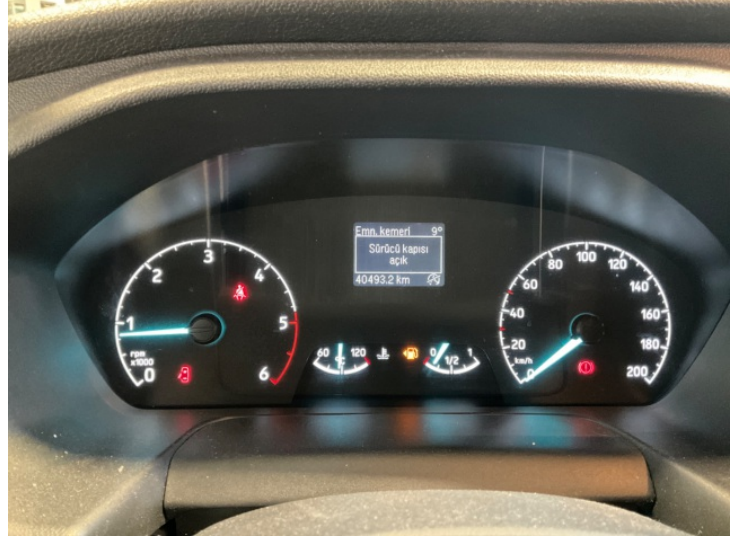
Araç Resimleri

Yağ seviyesi Soğutma SIVISI

Motorsoğutması, Soğutma SIVISI > Eksik

Camlar, Ön cam > Taş izi

Döşemeler/Kapaklar, Döşemeler/Kapaklar > Kirlenmiş

Araç kirli olduğundan dolayı gözle kusur kontrolü yapılamadı. Araç altı kontrol edilemedi. Araç lastikleri deforme olduğundan ve soğutma suyu seviyesi eksik olduğundan dolayı dyno teste alınması riskli görülmüştür. Araç kaporta genelinde noktasal ezik ve yüzeysel çizikler mevcut.
