Rapor Tarihi: 04.02.2025 15:15
Rapor No: 06-01-1339286
Mersis No: 0309073518100001

Full Plus Ekspertiz

Plaka	06DPT265	Şanzıman Tipi	Manuel
KM	50357	Yakıt Cinsi	Dizel
Şase	NM0YXXTTGYPD23154	Motor Gücü	77 kw
Marka	Ford	Motor Hacmi	1995cc
Rengi	BEYAZ	Model	Transit Custom
Sonraki Muayene Tar.	2025-05-16	Model Yılı	2023
Araç Tipi	Panelvan	Ruhsat Sahibi	TAN OTO
Kapı Sayısı	4 Kapı

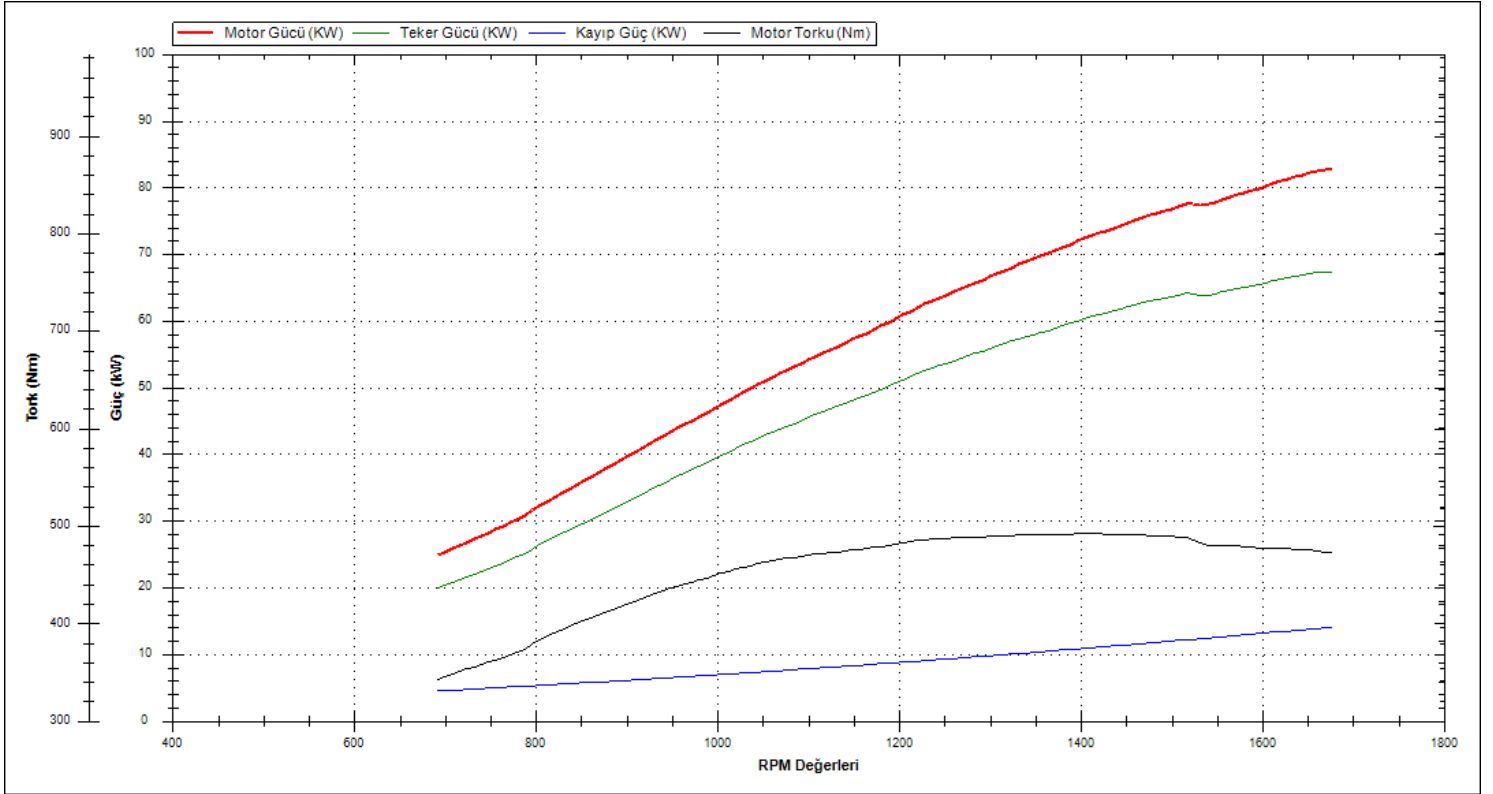
RPM (Devir/dk) Grafiği

Ölçülen Motor Torku 492 NM	Teker Torku 410 NM	Teker Gücü 67 KW	Test Hızı 100 km/h
Ruhsat Verisi Güç 77 KW	Test Sonucu Güç 82 KW	Kayıp Güç 14 KW	Performans % 100,00

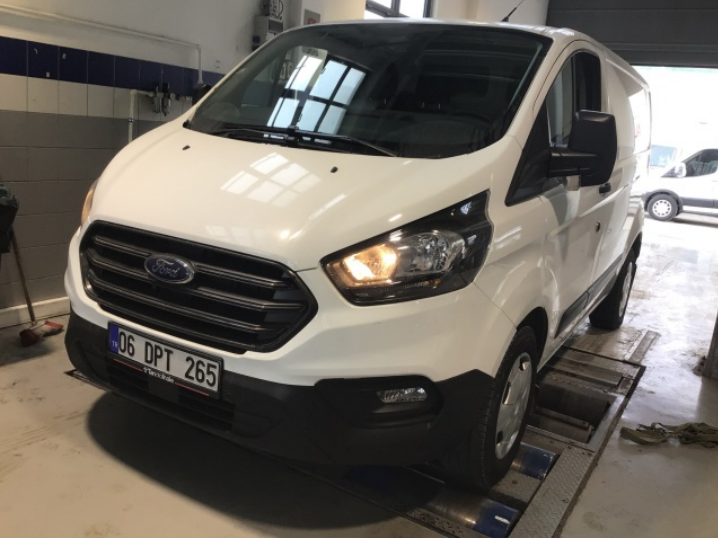
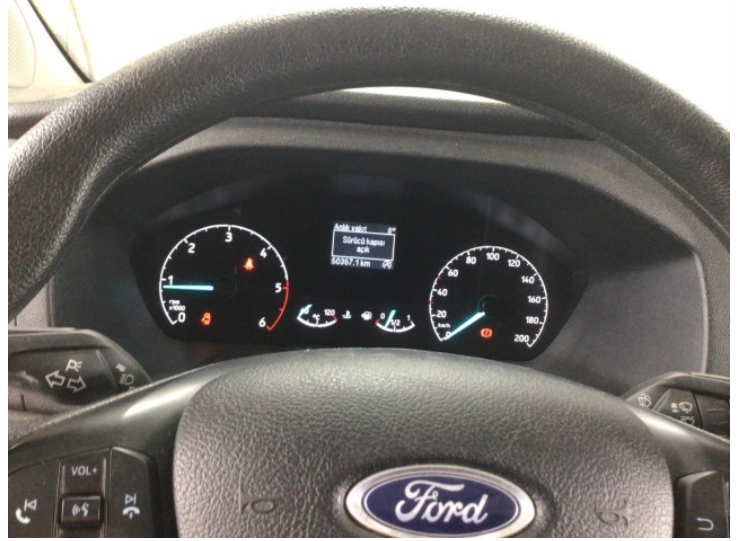
Araç Resimleri

Çizik

Arka bölüm, Bagaj havuzu > Çizik

Tampon, arka, Arka tampon > Çizik

Çamurluk, sol arka, Çamurluk, sol arka > Çizik

Tampon, ön, Ön tampon > Çizik
