Rapor Tarihi: 09.11.2024 13:42
Rapor No: 06-01-1306440
Mersis No: 0309073518100001

Full Plus Ekspertiz

Plaka	06DOL698	Şanzıman Tipi	Manuel
KM	26207	Yakıt Cinsi	Dizel
Şase	MPATFS87JNT007172	Motor Gücü	120 kw
Marka	Isuzu	Motor Hacmi	1898cc
Rengi	BEYAZ	Model	D-Max
Sonraki Muayene Tar.	ONaN-aN-aN	Model Yılı	2022
Araç Tipi	Pick-Up	Ruhsat Sahibi	TAN OTO
Kapı Sayısı	4 Kapı

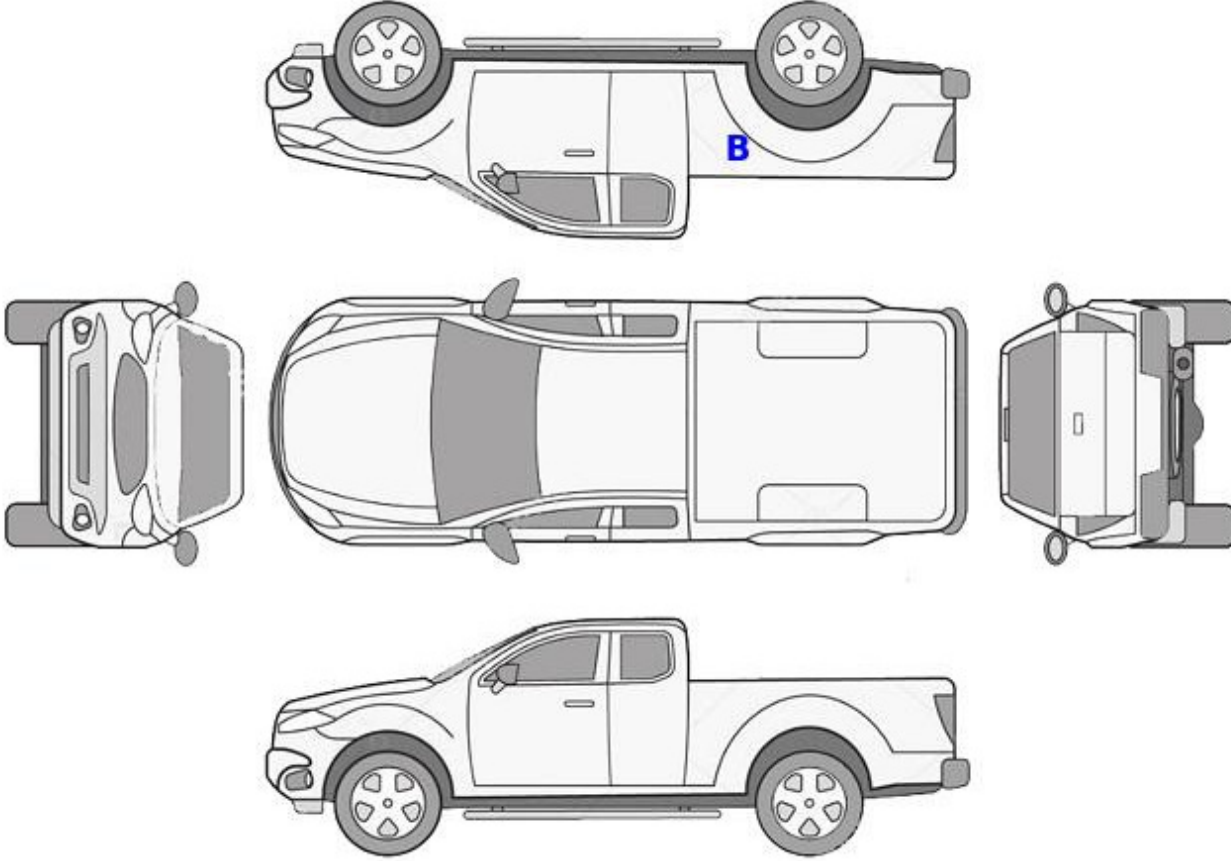
Kaporta Kontrolü(Değişmiş Boyanmış kontrolü)

B: Boyalı

B/2: Lokal Boyalı

D: Değişmiş

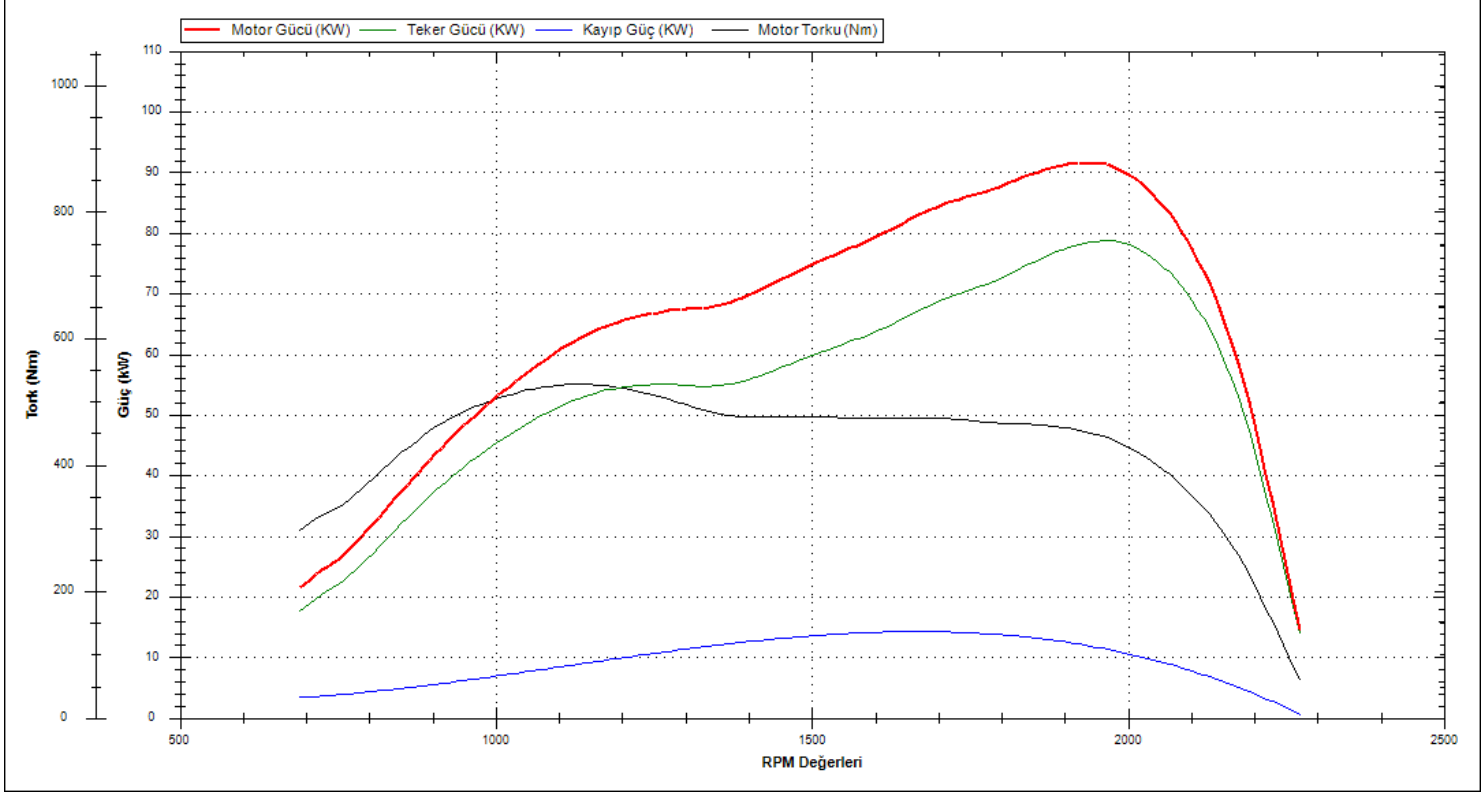
RPM (Devir/dk) Grafiği

Ölçülen Motor Torku 527 NM	Teker Torku 445 NM	Teker Gücü 78 KW	Test Hızı 116 km/h
Ruhsat Verisi Güç 120 KW	Test Sonucu Güç 112 KW	Kayıp Güç 14 KW	Performans % 93,33
