Rapor Tarihi: 08.02.2025 09:54
Rapor No: 06-01-1340699
Mersis No: 0309073518100001

Full Plus Ekspertiz

Plaka	06DDC625	Şanzıman Tipi	Otomatik
KM	95753	Yakıt Cinsi	Benzin
Şase	KNADC514BN6695650	Motor Gücü	74 kw
Motor Hacmi	1368cc	Marka	Kia
Renği	YEŞİL	Model	Rio
Sonraki Muayene Tar.	2025-04-28	Model Yılı	2022
Araç Tipi	Hatchback	Ruhsat Sahibi	TAN OTO
Kapı Sayısı	5 Kapı

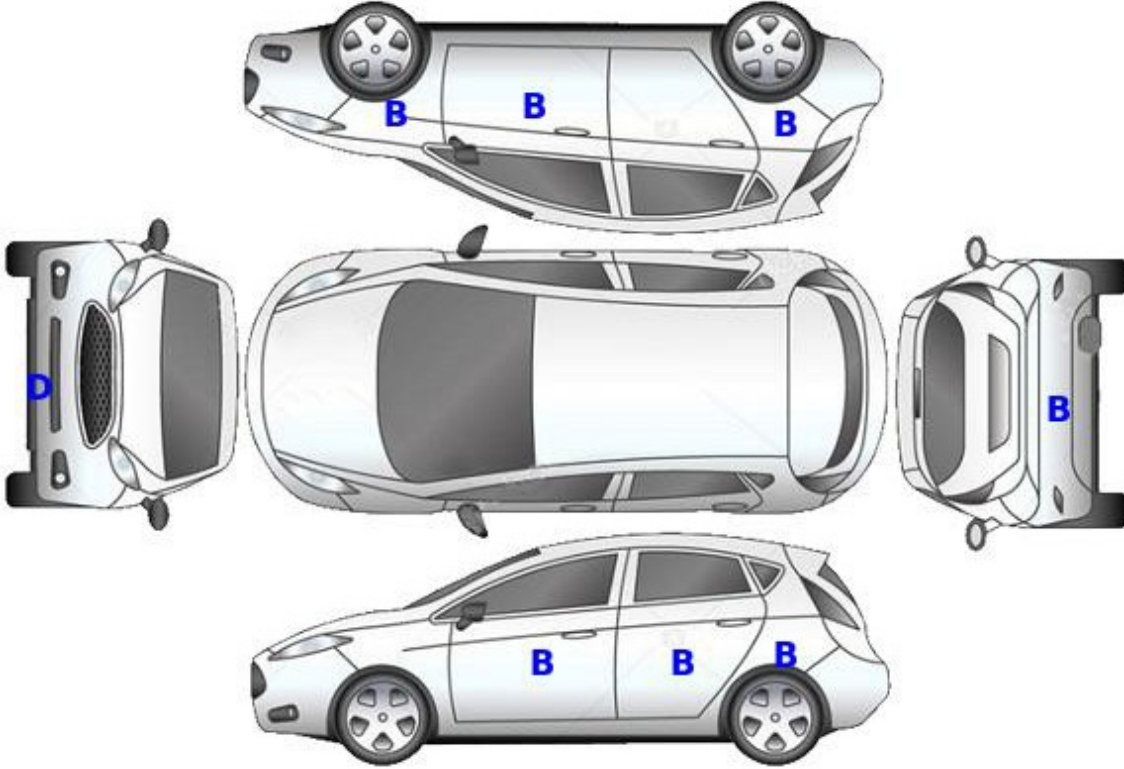
Kaporta Kontrolü(Değişmiş Boyanmış kontrolü)

Marşbiyel, sol - Boyalı
Marşbiyel, sağ - Boyalı

Araç kirli olduğundan göz ile kusur tespiti yapılamadı.sağ ön kapı iç kısmı onarımlı boyalı.sol arka kapı karşılık kısmı onarımlı boyalı,sol marşbiyel kapı iç kısmı onarımlı boyalı.

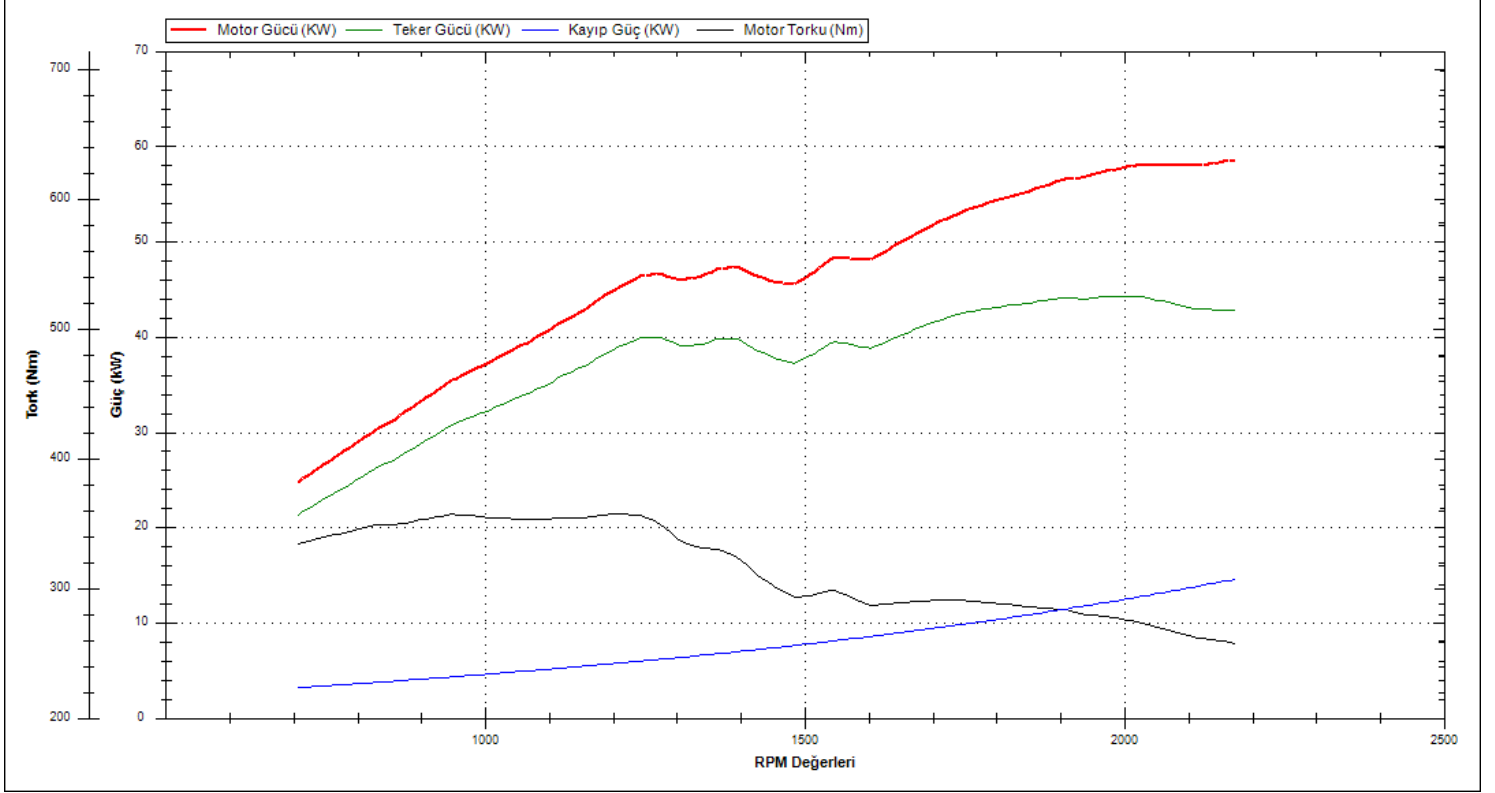
RPM (Devir/dk) Grafiği

Ölçülen Motor Torku 356 NM	Teker Torku 309 NM	Teker Gücü 44 KW	Test Hızı 130 km/h
Ruhsat Verisi Güç 74 KW	Test Sonucu Güç 58 KW	Kayıp Güç 14 KW	Performans % 78,38
