Rapor Tarihi: 25.03.2024 11:35
Rapor No: 06-01-1242377
Mersis No: 0309073518100001

Full Plus Ekspertiz

Plaka	06DLM841	Şanzıman Tipi	Otomatik
KM	50882	Yakıt Cinsi	Dizel
Şase	W0VZCYHZ5N5843797	Motor Gücü	96 kw
Ruhsat Motor No	10QVZCYHZ5N6843797	Marka	Opel
Motor Hacmi	1499cc	Renği	GRİ SİYAH
Model	Grandland	İlk Tescil Tarihi	09-02-2023
Sonraki Muayene Tar.	08-12-2025	Model Yılı	2022
Araç Tipi	SUV	Ruhsat Sahibi	TAN OTO
Kapı Sayısı	5 Kapı

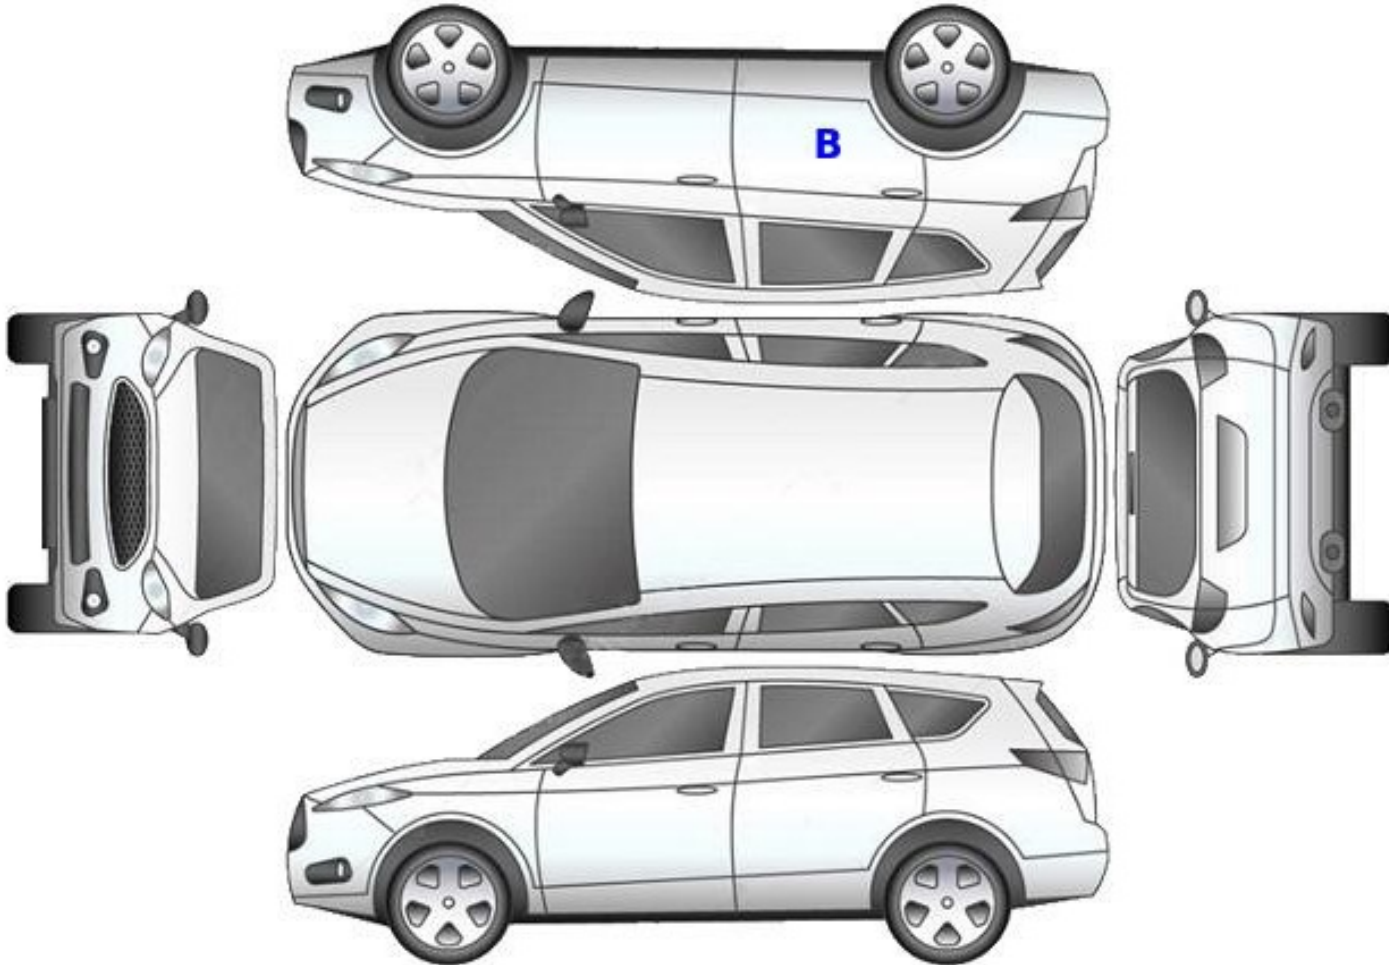
Kaporta Kontrolü(Deđişmiş Boyanmış kontrolü)

B: Boyalı

B/2: Lokal Boyalı

D: Deđişmiş

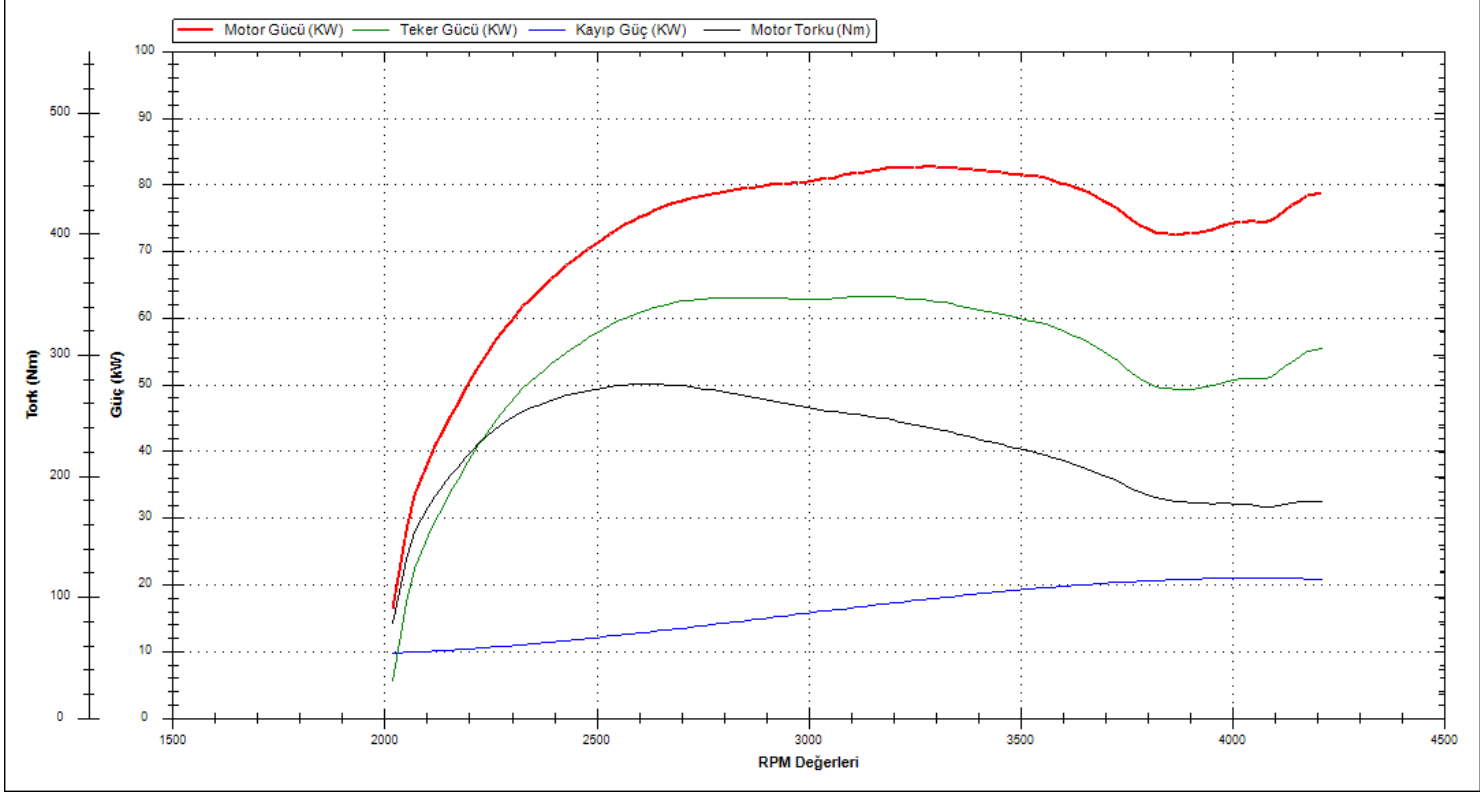
RPM (Devir/dk) Grafiđi

Ölçülen Motor Torku 275 NM	Teker Torku 222 NM	Teker Gücü 63 KW	Test Hızı 103 km/h
Ruhsat Verisi Güç 96 KW	Test Sonucu Güç 82 KW	Kayıp Güç 20 KW	Performans % 85,42

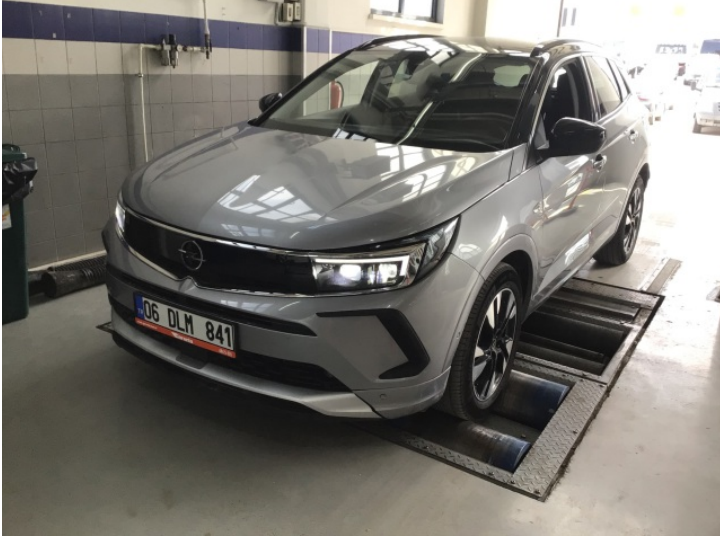
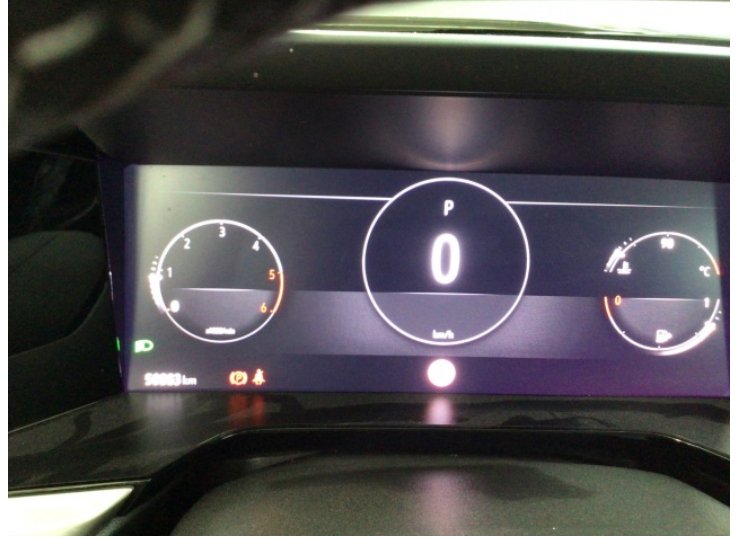
Araç Resimleri

Çizik

Tampon, arka, Arka tampon > Çizik

Motor kaputu, Motor kaputu > Çizik

Çamurluk, sağ arka, Çamurluk, sağ arka > Çizik

Tampon, ön, Ön tampon > Çizik
