# Full Plus Ekspertiz

## 01CNC89

## Araç Bilgileri

Plaka	01CNC89	Şanzıman Tipi	Otomatik
KM	84264	Yakıt Cinsi	Dizel
Şase	VF3MCYHZUMS222033	Motor Gücü	96 kw
Motor Hacmi	1499cc	Marka	Peugeot
Renji	GRİ SİYAH	Model	3008
Sonraki Muayene Tar.	0NaN-aN-aN	Model Yılı	2021
Araç Tipi	SUV	Ruhsat Sahibi	...
Kapı Sayısı	5 Kapı

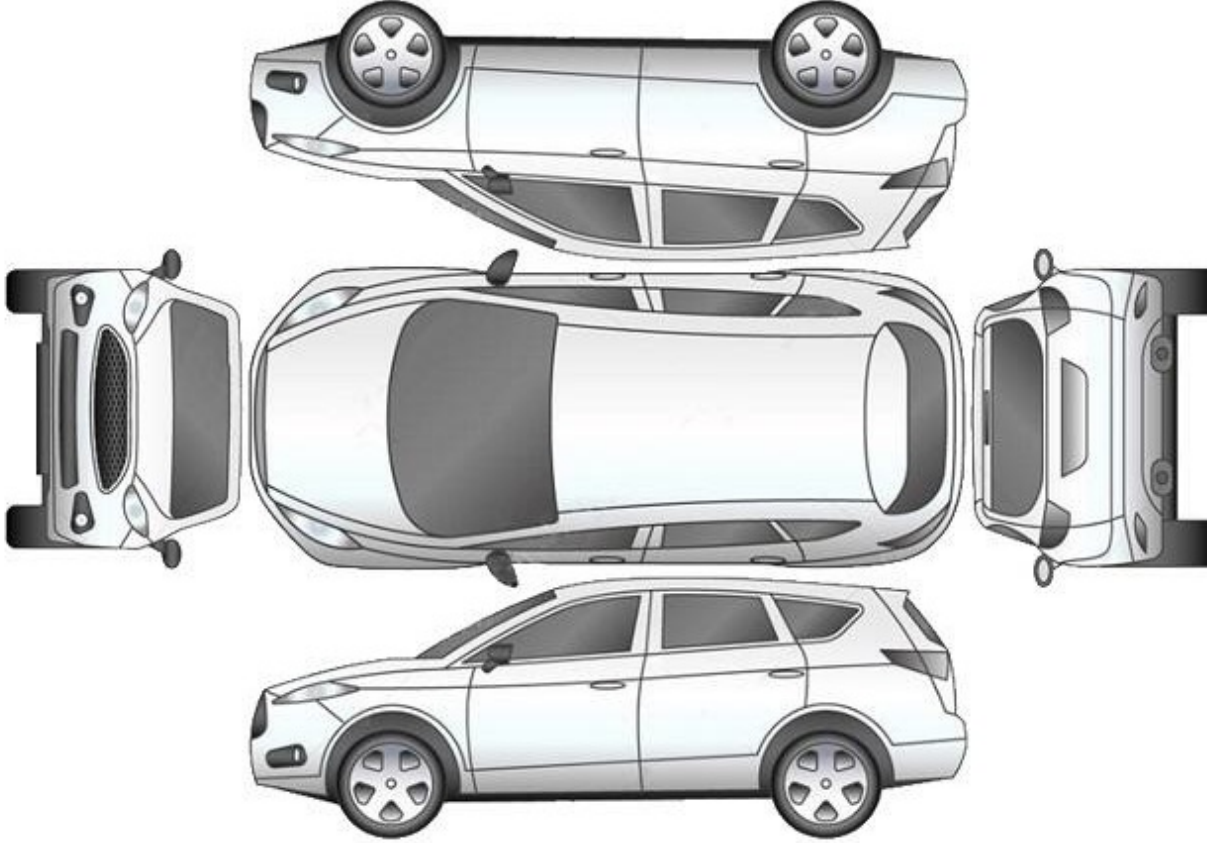
## Kaporta Kontrolü(Değişmiş Boyanmış kontrolü)

\*\*\*Araçta değişmiş ve boyanmış parça bulunmamaktadır\*\*\*

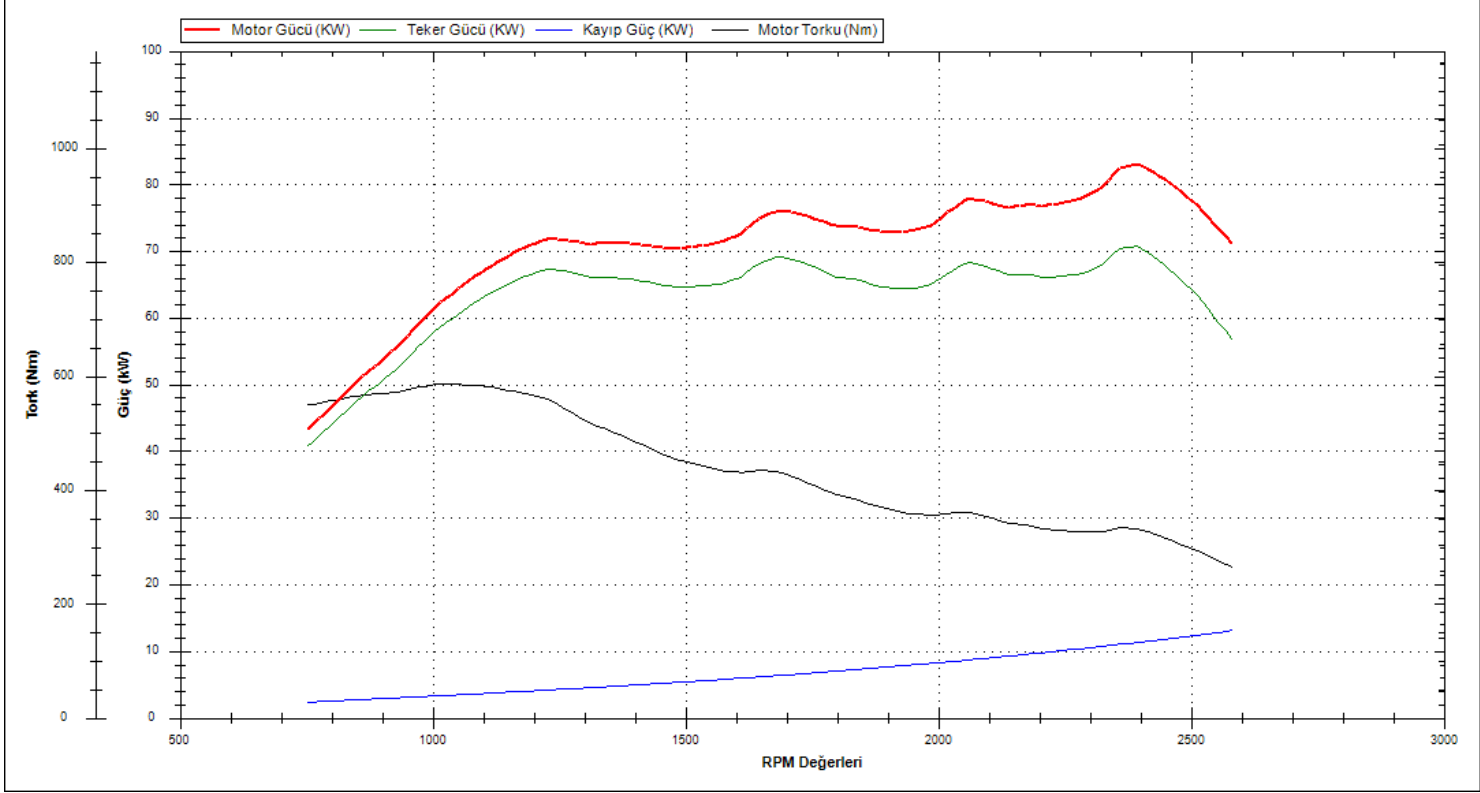
## RPM (Devir/dk) Grafiği

Ölçülen Motor Torku 585 NM	Teker Torku 551 NM	Teker Gücü 70 KW	Test Hızı 143 km/h
Ruhsat Verisi Güç 96 KW	Test Sonucu Güç 82 KW	Kayıp Güç 13 KW	Performans % 85,42

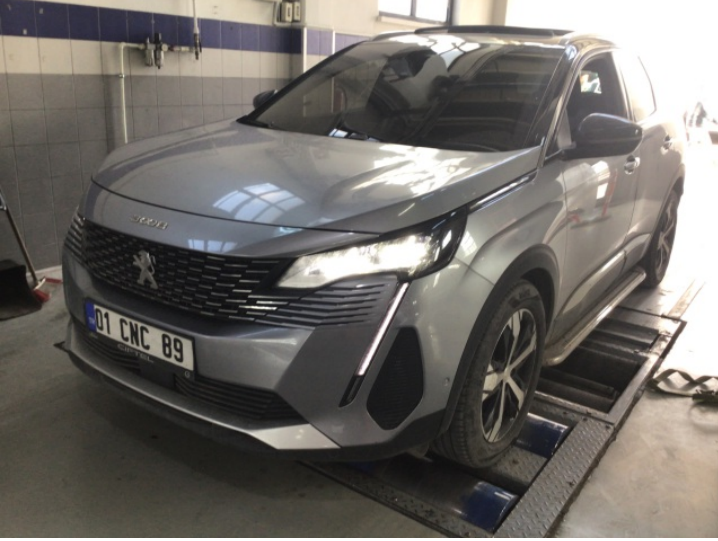
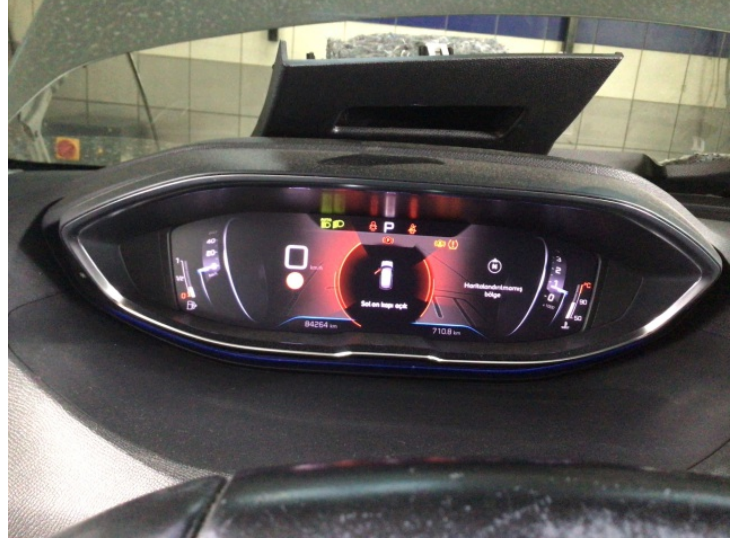
## Çizik

Çamurluk, sağ arka, Çamurluk ağzı > Çizik

Bagaj kapağı/kapısı, Bagaj kapısı > Çizik

Tampon, arka, Arka tampon > Çizik

Tampon, ön, Ön tampon > Çizik
